Kostel Nanebevzetí P. Marie a karner ve Vranově nad Dyjí

Stavebněhistorický průzkum

BRNO, listopad 2008

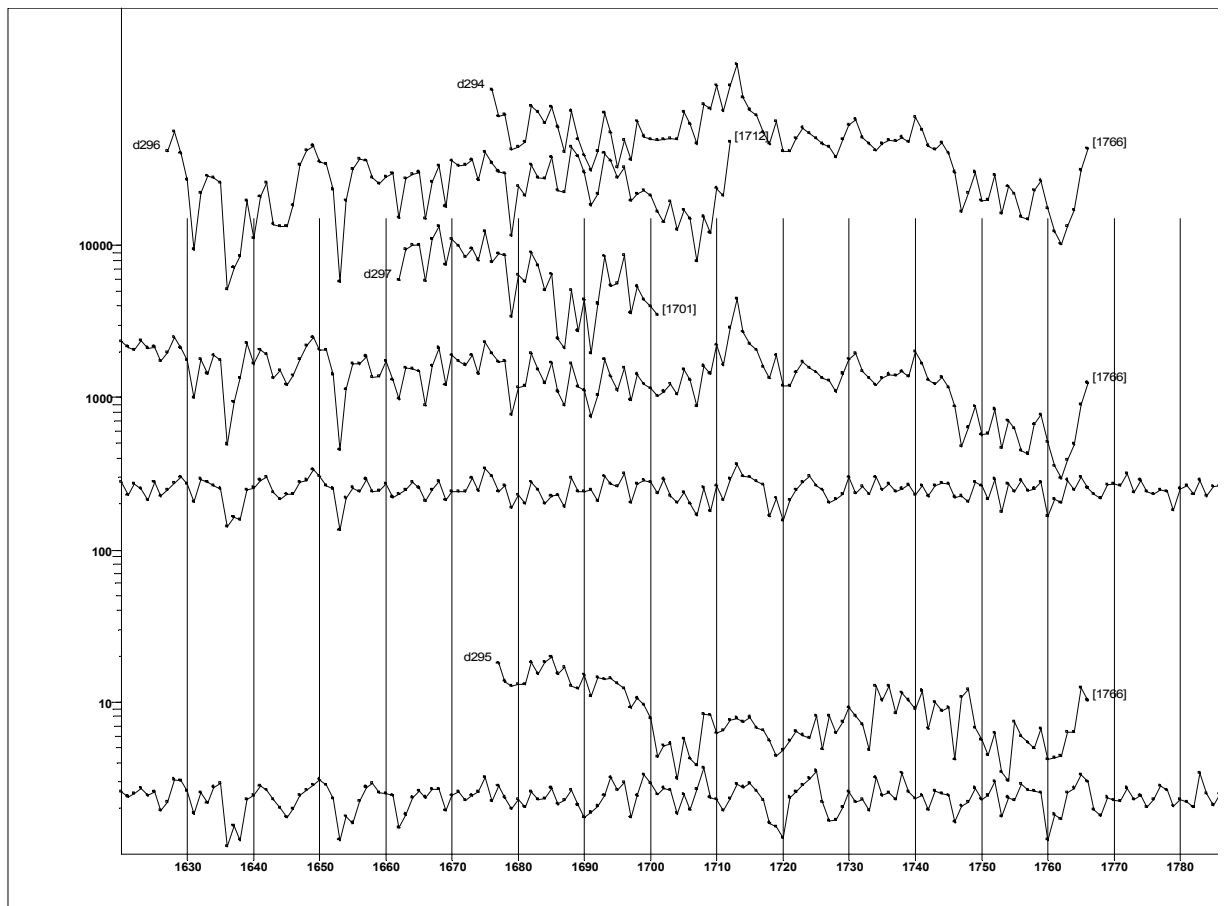
Graf:

Nahoře jedlové řady (4. shora: *c50vranovAB*, 5. shora: *jedle-mo*)

- léto 1767: oba vazné trámy krovu nad presbytářem,
- zima až jaro 1712 / 1713: trámový věnec na apsidě téhož krovu a snad i podpěra pod horní vaznicí krovu nad sakristií (1701+, ulomeno podkoří).

Dubový kůl lešení je pro nedostatečnou délku letokruhové řady nedatovatelný. Vykazuje na části svého povrchu zuhelnatění, stopu požáru.

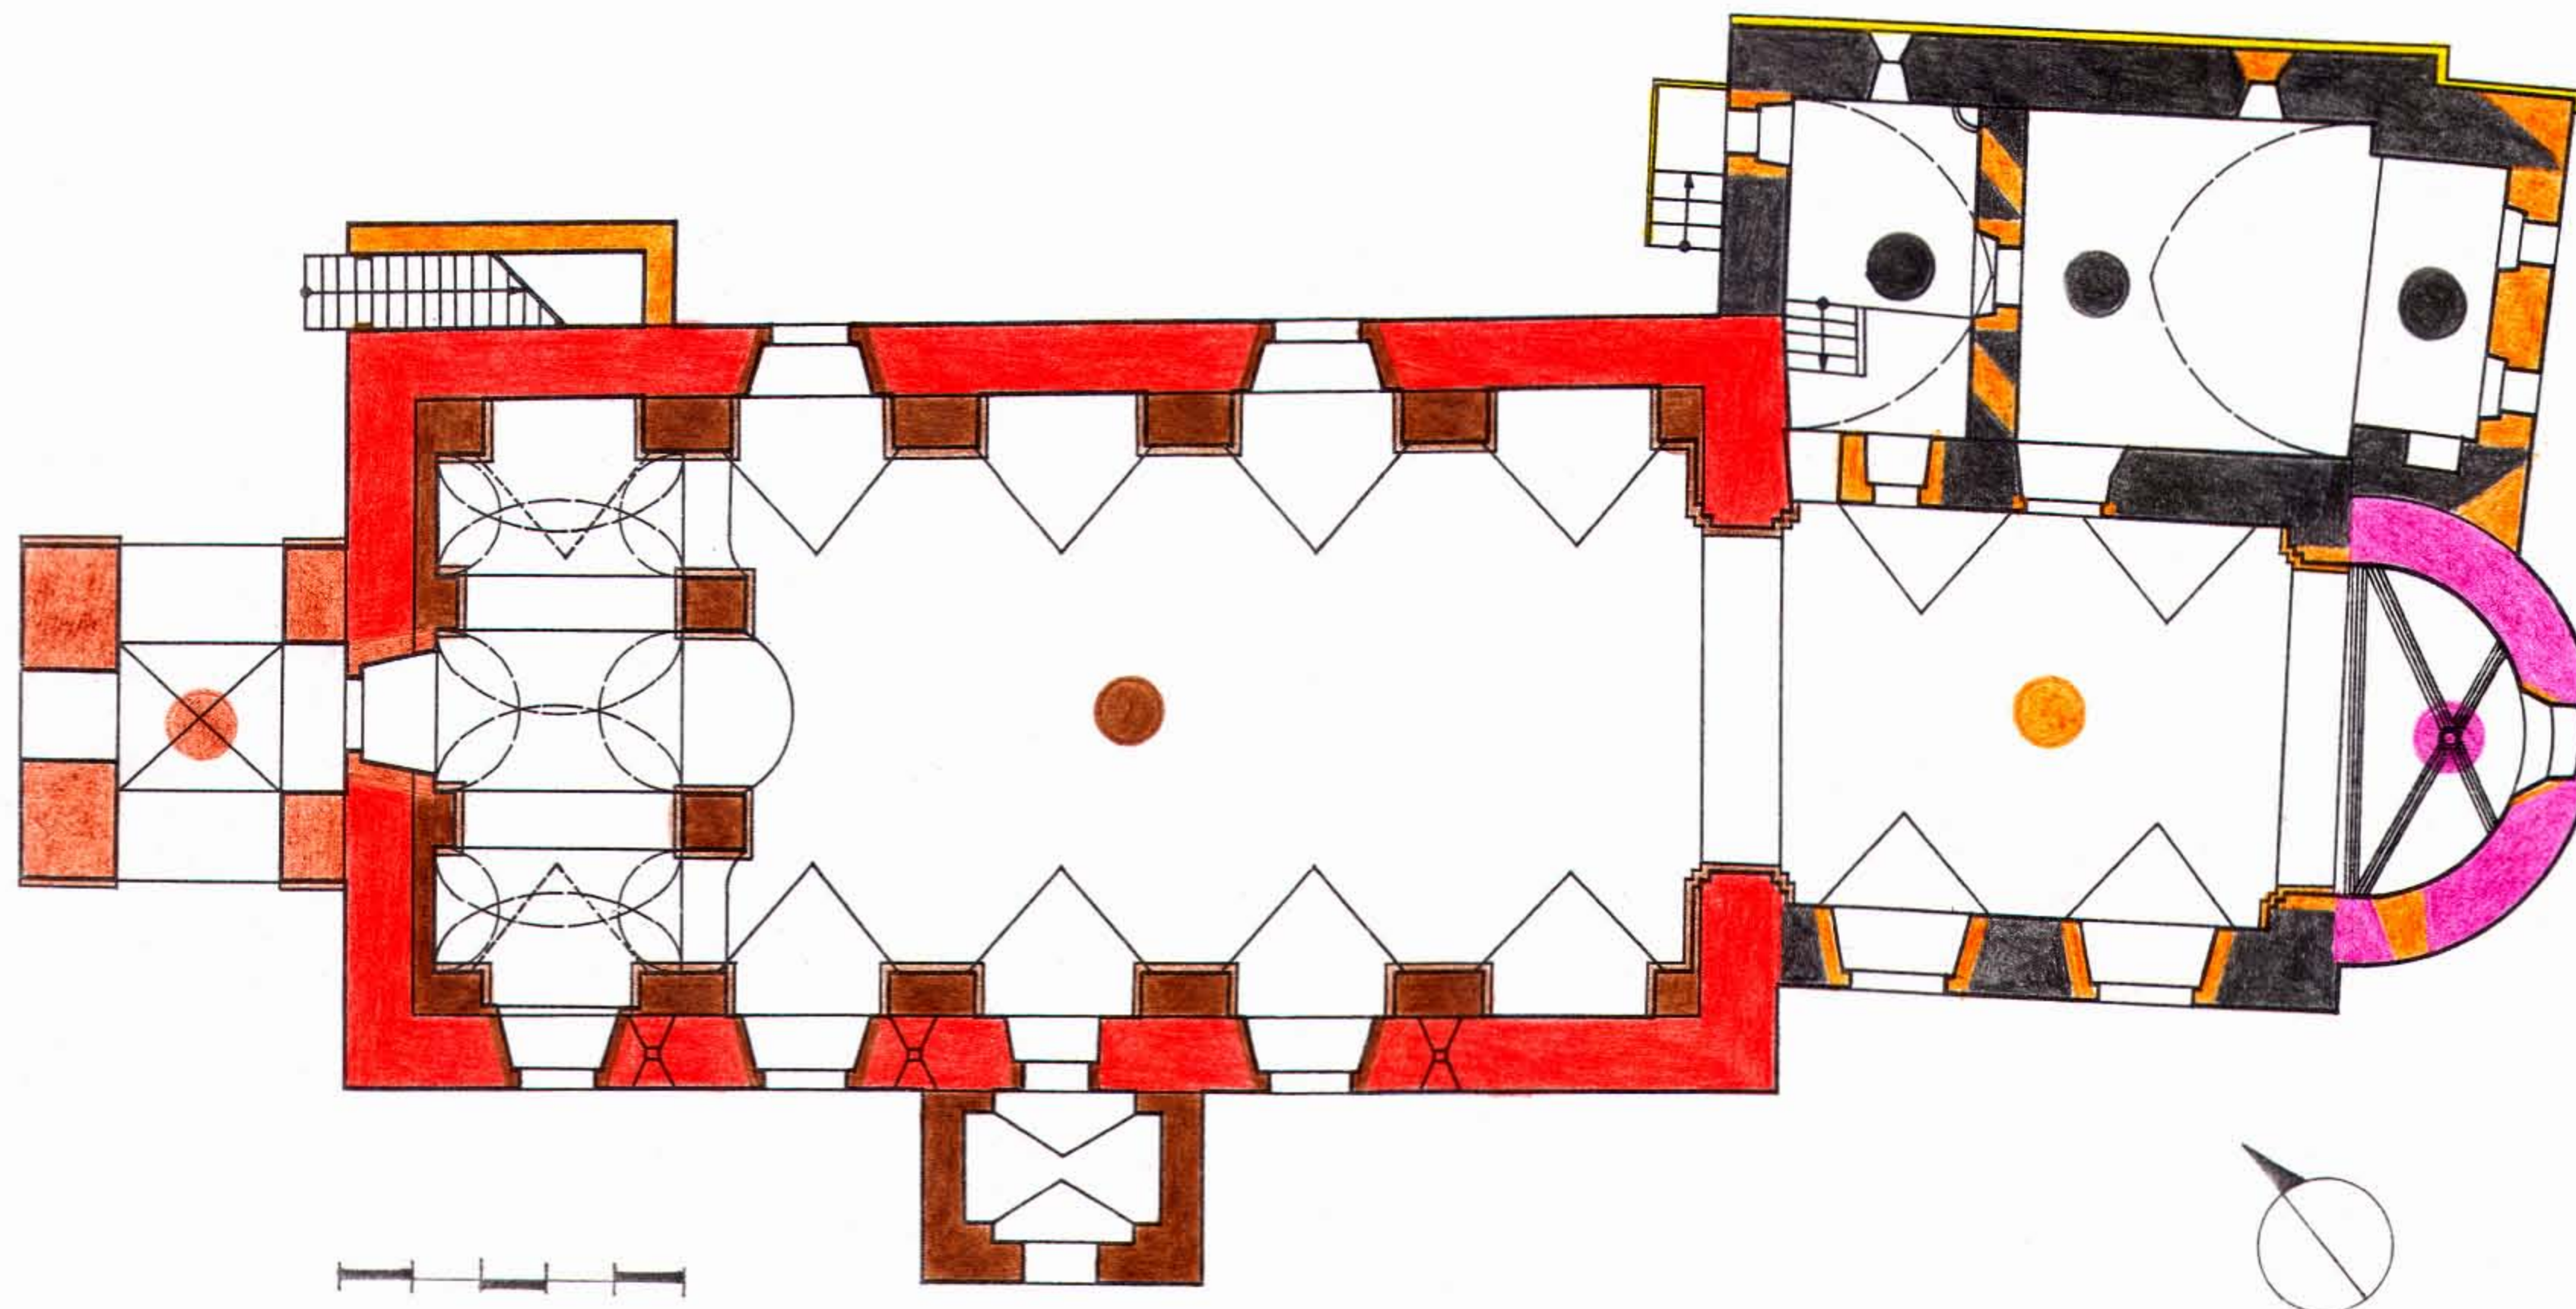
STAVEBNÍ VÝVOJ

1. polovina 13. století (před 1259), hypoteticky fáze I
prostory značena terčem

14. století
prostory značeny terčem

kolem 1697
prostory značeny terčem

1716 /1717 – 1720 (věž)
prostory značeny terčem

1778 klenba chóru, schodiště na kruchtě a starší, blíže neurčené úpravy z 18. století chóru a sakristie
prostory značeny terčem

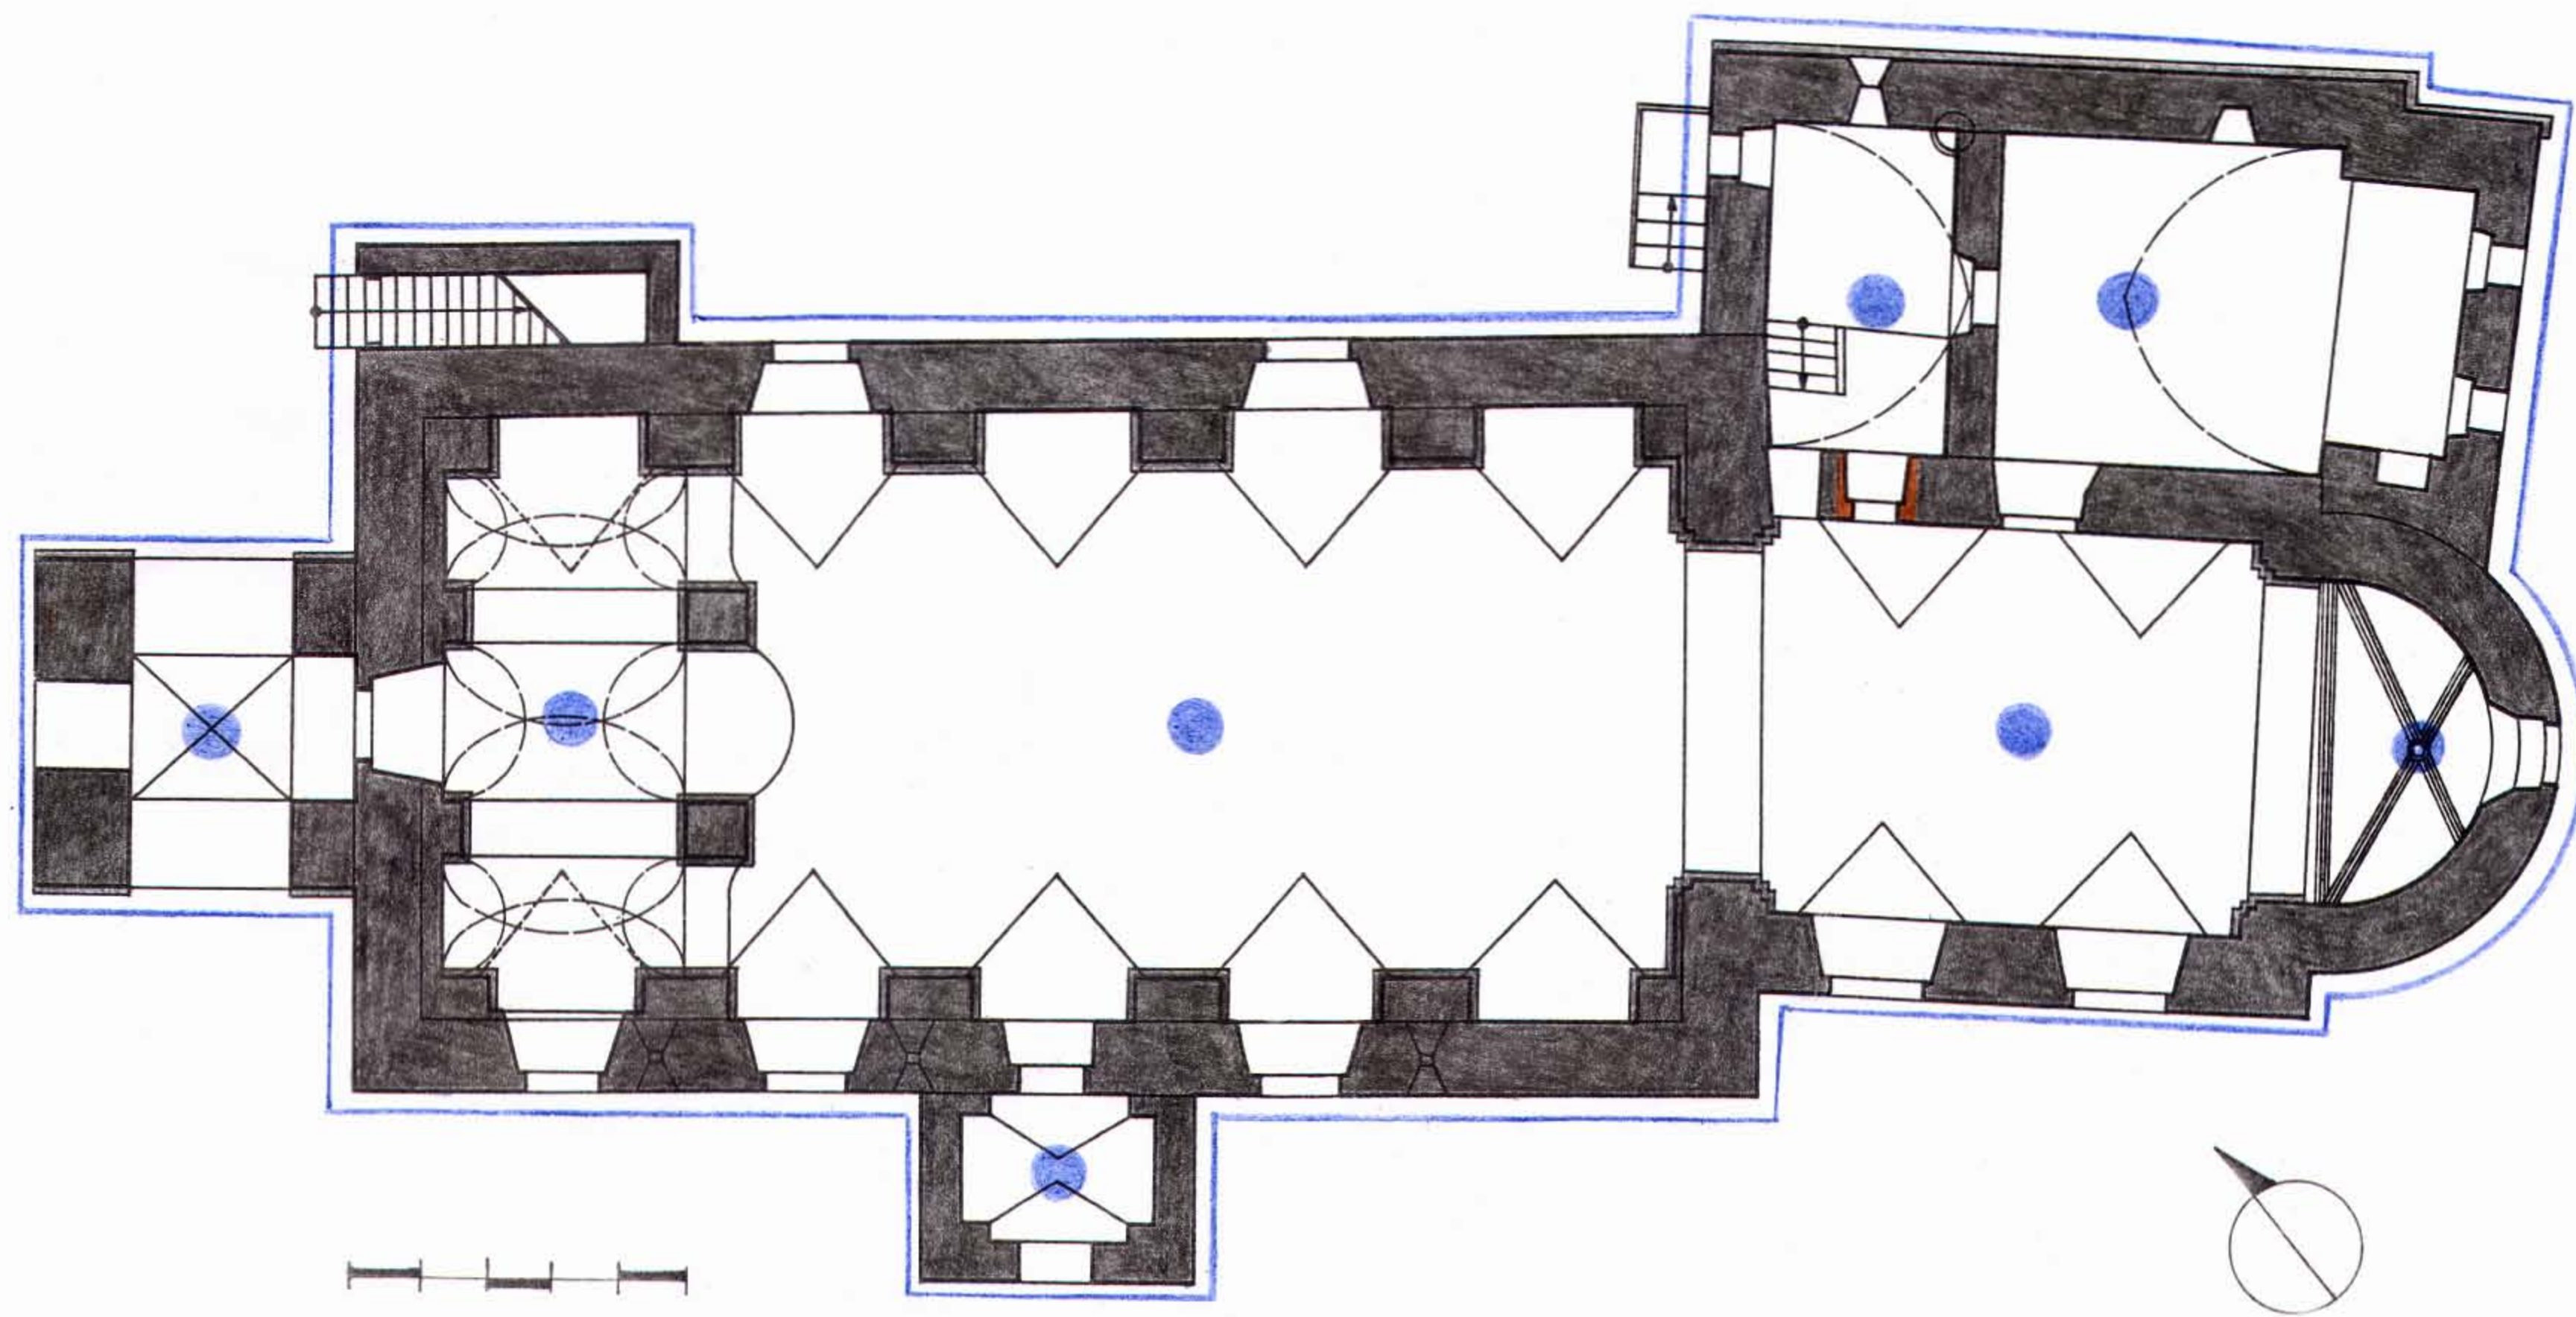
ARCHITEKTONICKÝ ROZBOR

nutno zachovat
prostory značeny modrým terčem, průčelí modrou čarou

možno odstranit

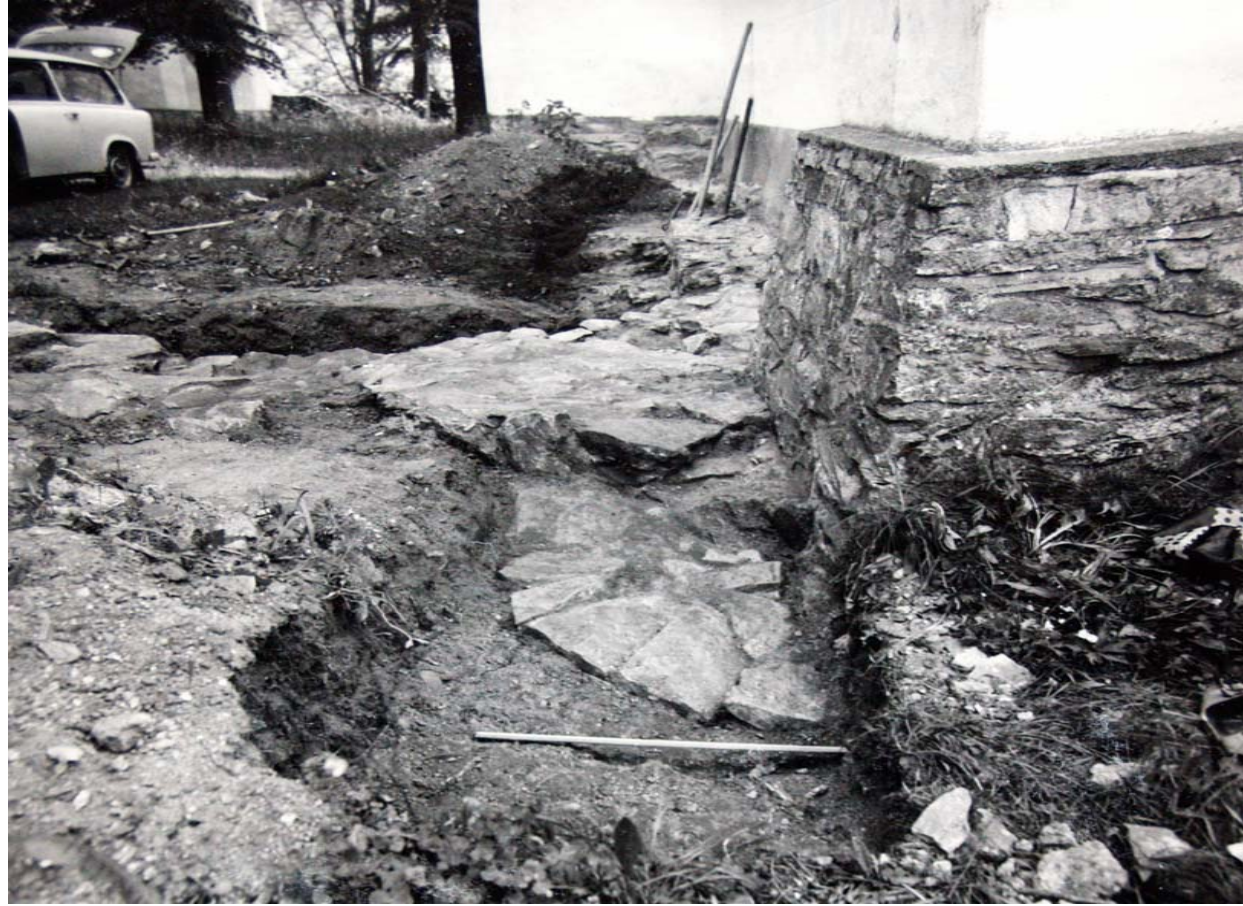
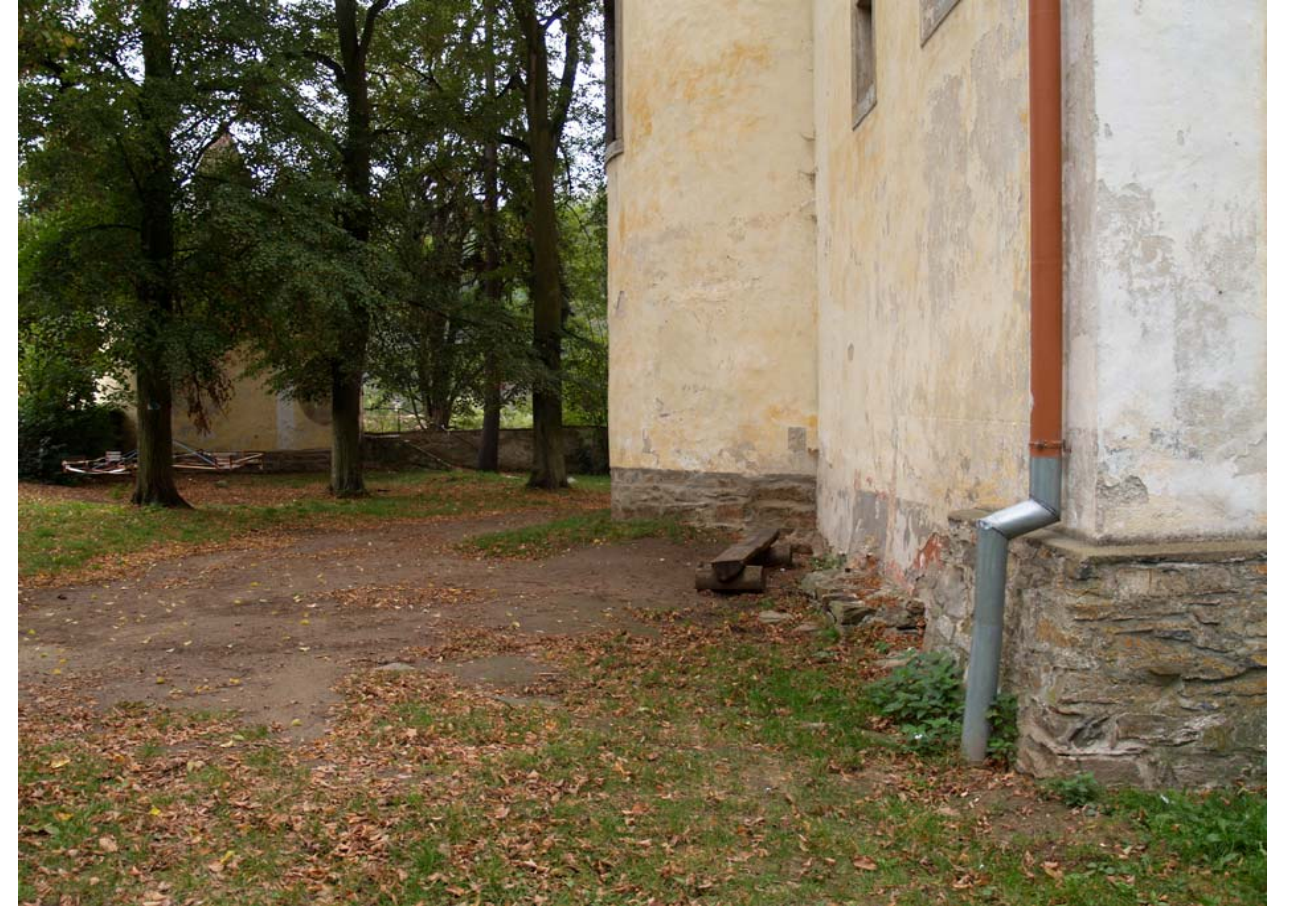
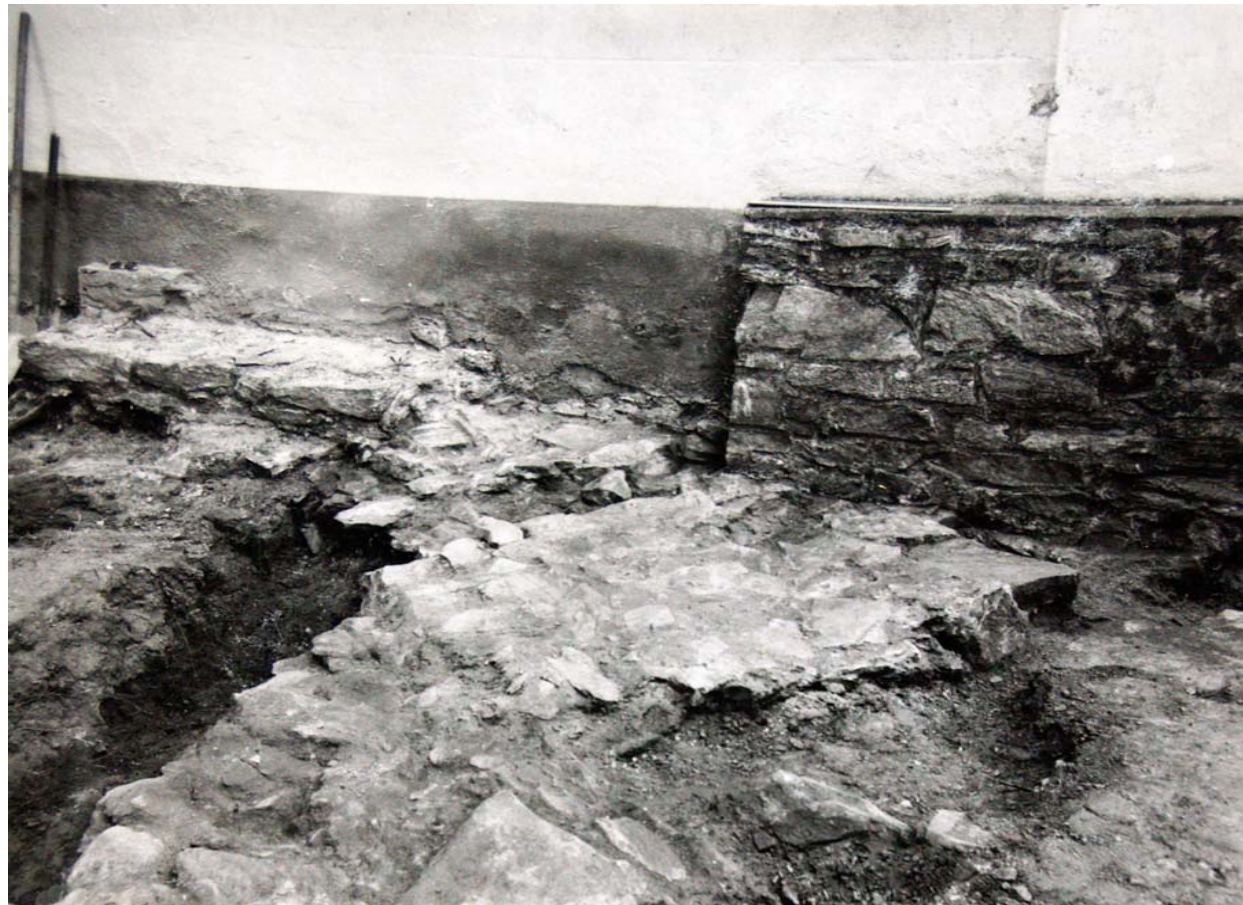
Kostel Nanebevzetí P. Marie. Nálezová situace za východní zdi sakristie na jaře 1990. Nahoře celkový pohled od severu. Dole severní část zkoumané plochy od JV s detailem zdiva apsidy sakristie (na zákresu značeno jako zdivo 1). Převzato z nálezové zprávy J. Ungera z roku 1990, fototab. IV, fototab. II, č. 2. Foto : H. Winklerová. NPÚ – ÚOP Brno, spisovna, složka Vranov nad Dyjí – farní kostel a karnier.

Z podnětu dr. Fr. Vichy z KSSPPOP v Brně, který na podzim r. 1989 objevil na východní straně kostela pozůstatky zdiva, byl dne 24. 5. 1990 proveden zjišťovací výzkum, kterého se z ARÚ ČSAV v Brně zúčastnil dr. J. Unger, dr. L. Poláček, z KSSPPOP v Brně dr. F. Vicha a H. Winklerová (fotografka). Tentýž den dopoledne navštívila výzkum jako konzultantka doc. dr. M. Raďová z Prahy.

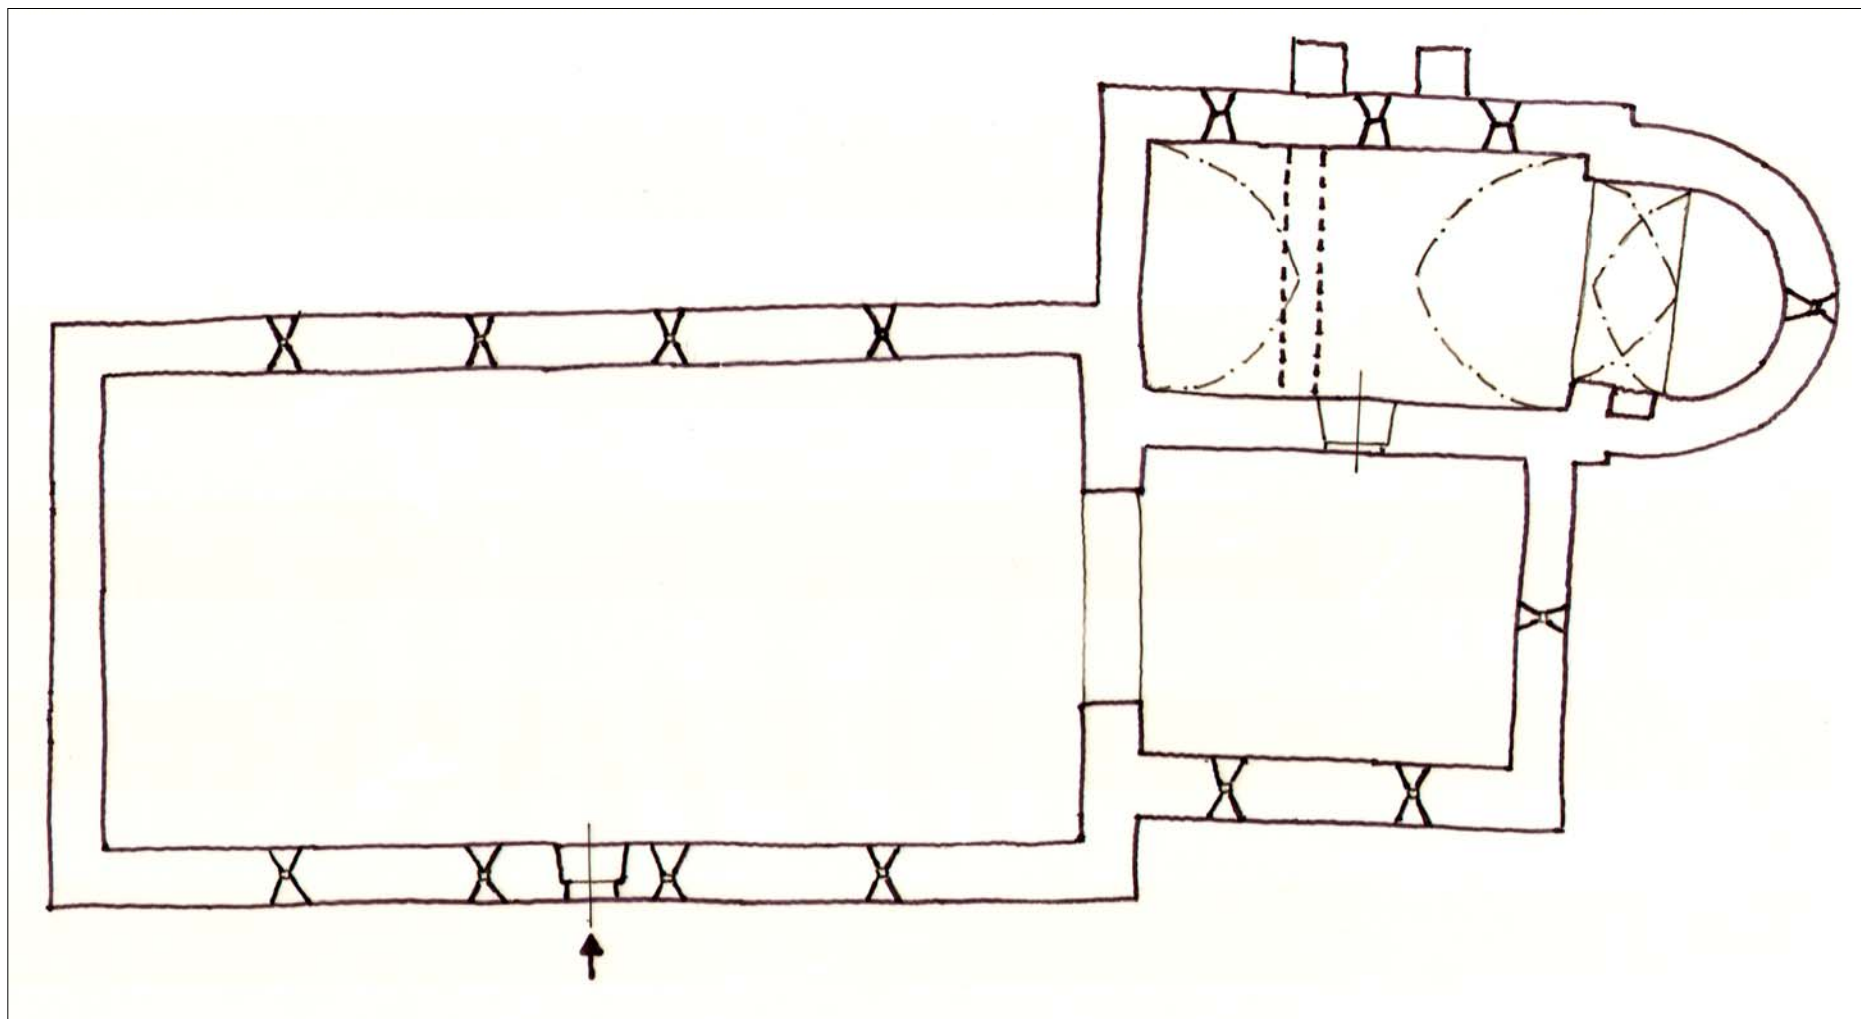
Rekonstrukce podoby kostela ve 13. století. Nad západní částí klenuté sakristie s apsidou se nacházela dřevěná zvonice. Sakristie byla možná předělena příčkou už v nejstarší době. V klenbě sakristie byl snad průlez do zvonice. Sakristie sloužila zřejmě rovněž jako křestní kaple. Loď kostela i presbytář byly plochostropé. Kostel byl přístupný jediným vstupem od jihu. Nebyl uvnitř ani zvenčí omítnut s výjimkou interiéru kněžiště, kde byl na omítce proveden v celé výšce stěn mariánský cyklus a snad i výjevy z Kristova života. Podle nálezů fragmentu Narození v pravém (jihovýchodním koutě) pod stropem presbytáře se na východní stěně nad hlavním oltářem nacházelo přinejmenším Zvěstování a Narození.

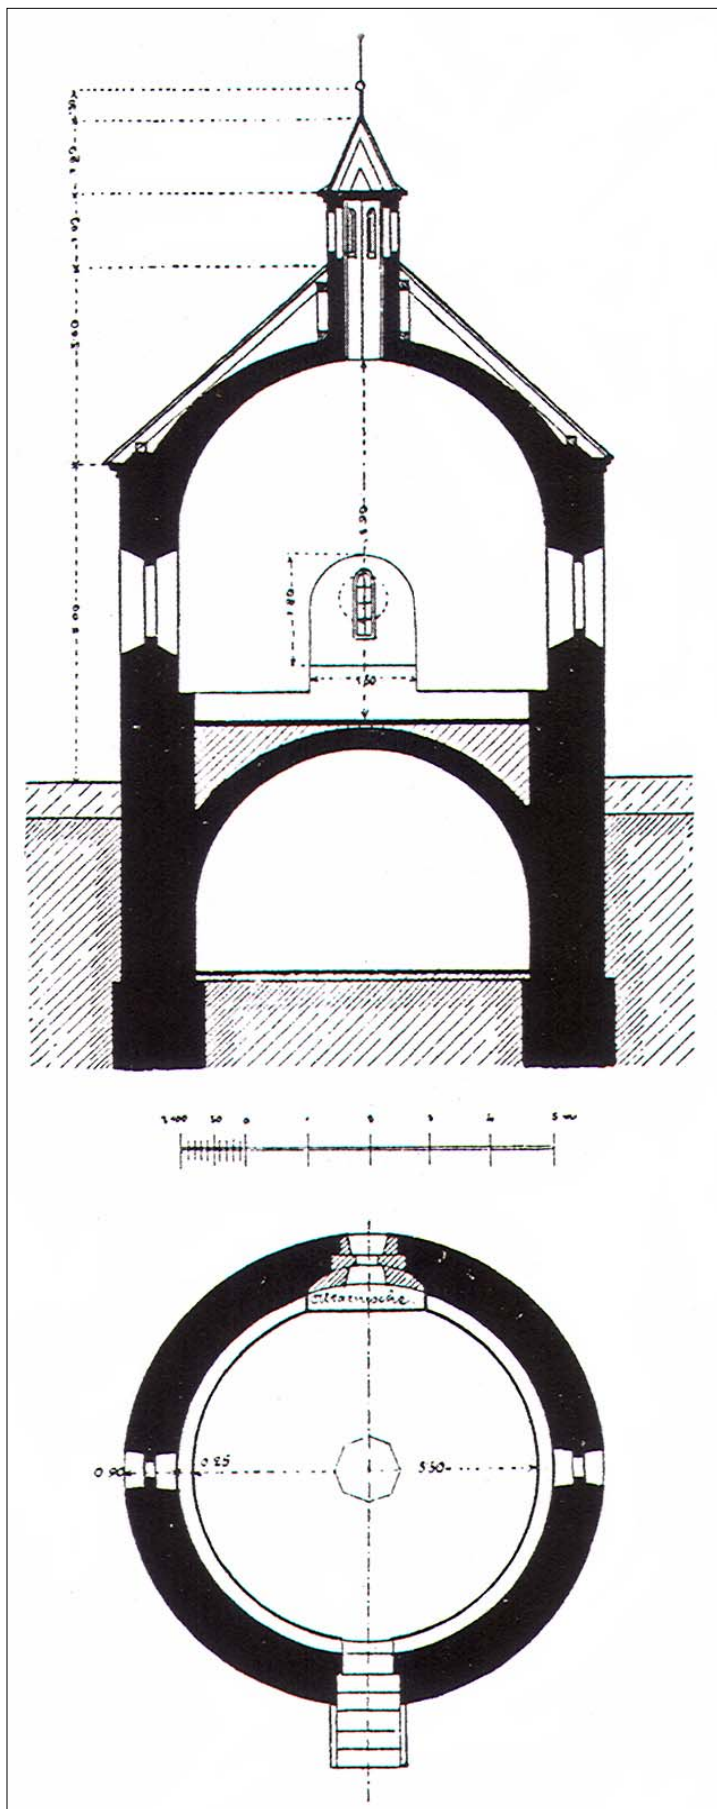
Karner. Zaměření půdorysu a řezu příčného podle A. Prokopa. Převzato z : A. Prokop, 1904, Bd. I, s. 121, obr. 151.

Ze srovnání popisů z let 1861, 1898 a nákresu z roku 1904 vyplývají podstatné nejasnosti o počtu oken i jejich tvaru. V dochované podobě je v arkýřovitém výklenku s menzou prolomeno kruhové okno s kružbou. Okna na severu a jihu jsou hrotitá a jejich vzhled odpovídá popisu Wolného. Ten v roce 1861 zmiňoval tři okna jednotné formy s lomeným záklenkem a nerozlišoval okna lodi a apsidy. Není však známo, zda Vranov osobně navštívil. V roce 1898 V. Houdek uvádí jen dvě okna a ve výklenku žádné okno nepopsal. A. Prokop v roce 1904 bez vysvětlení odlišil v půdorysu v rozsahu výklenku šrafurou dozdívkou kolem úzkého okna. V řezu je pak v místě hrotitého okna doplněn ještě obrys kruhového otvoru. Není jasné, zda se jedná o nákres stavu k roku 1904 nebo o rekonstrukci starší podoby oken.

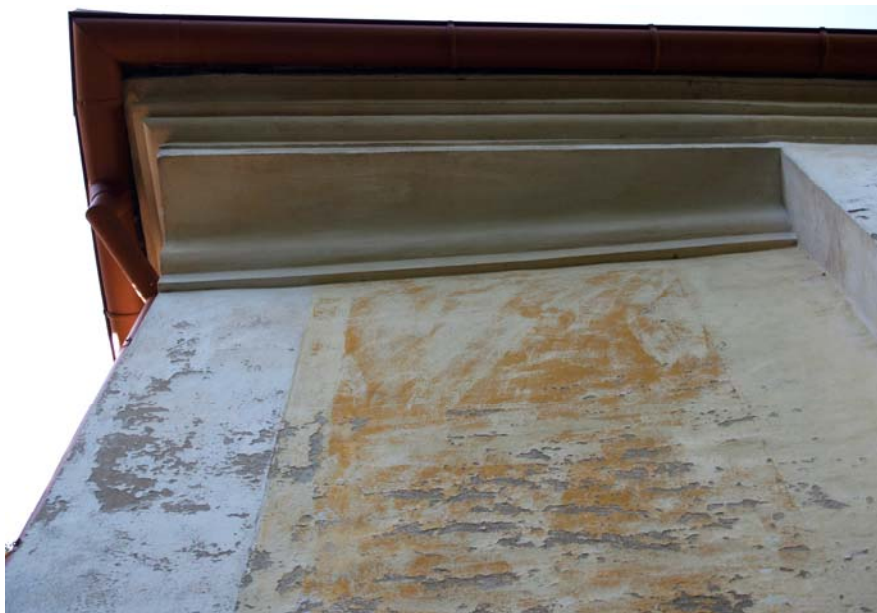
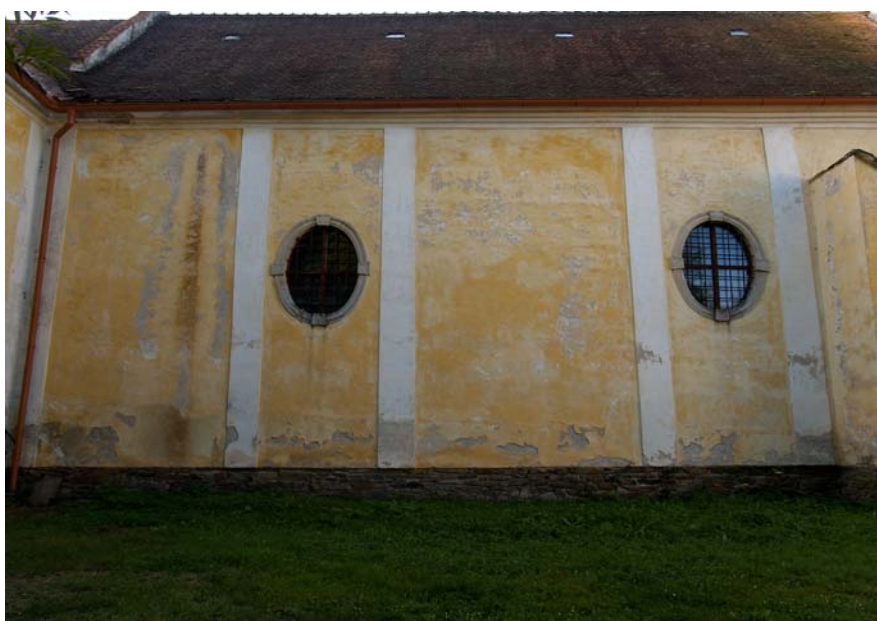
Průčelí. Severní průčelí sakristie a lodi. Uprostřed detail římsy v místě pravoúhlého odsazení severní zdi sakristie. Do barokní přestavby kostela uzavírala sakristii odsazená apsida (*srov. příloha 10 – 13*).

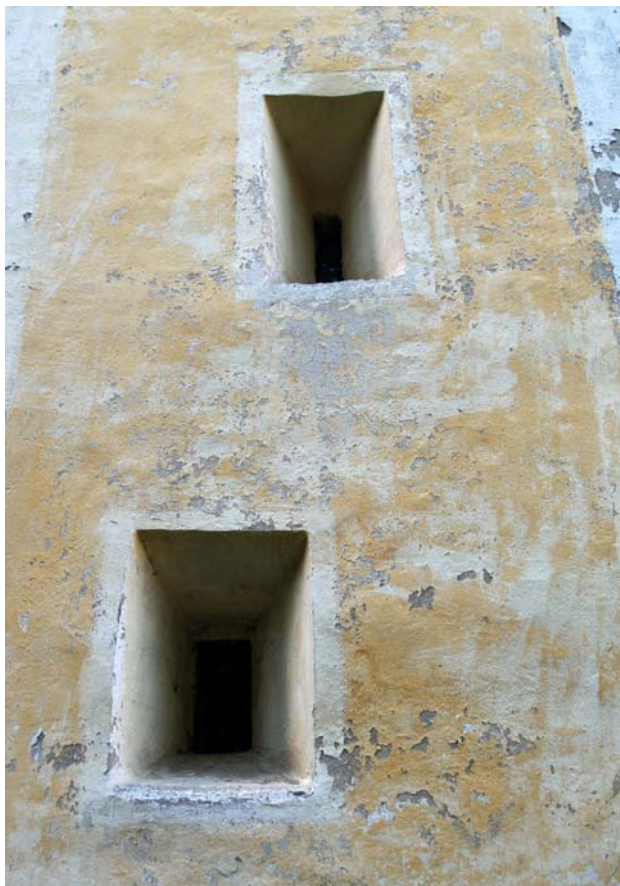
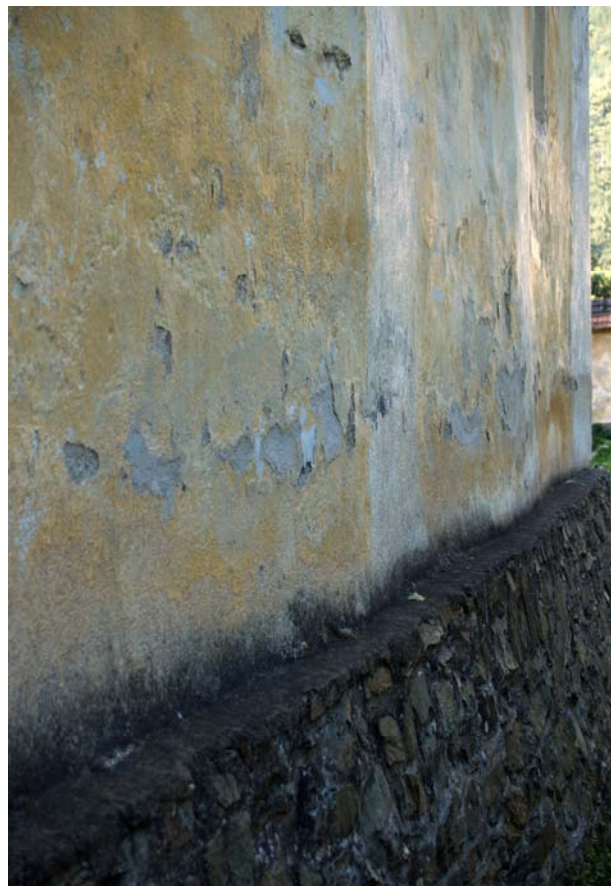
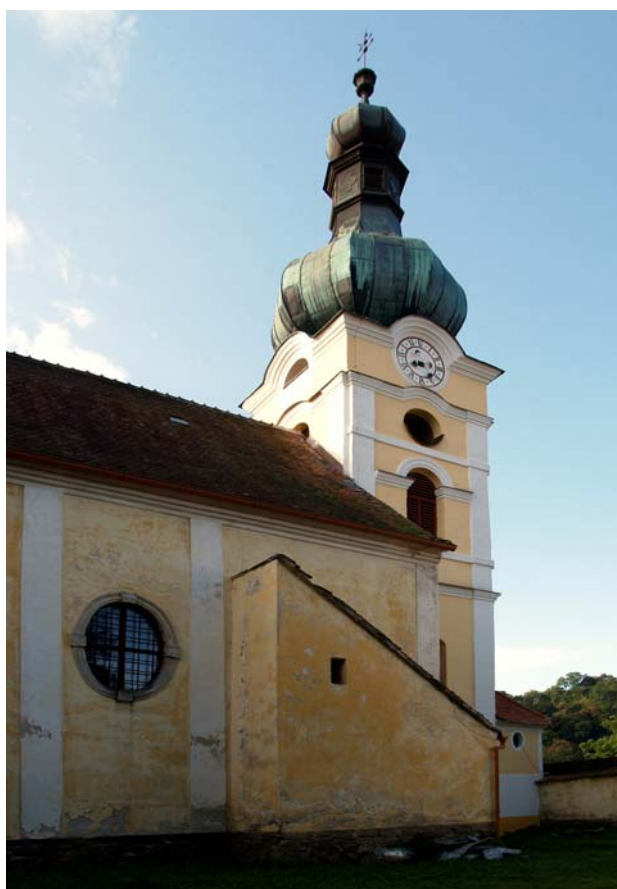
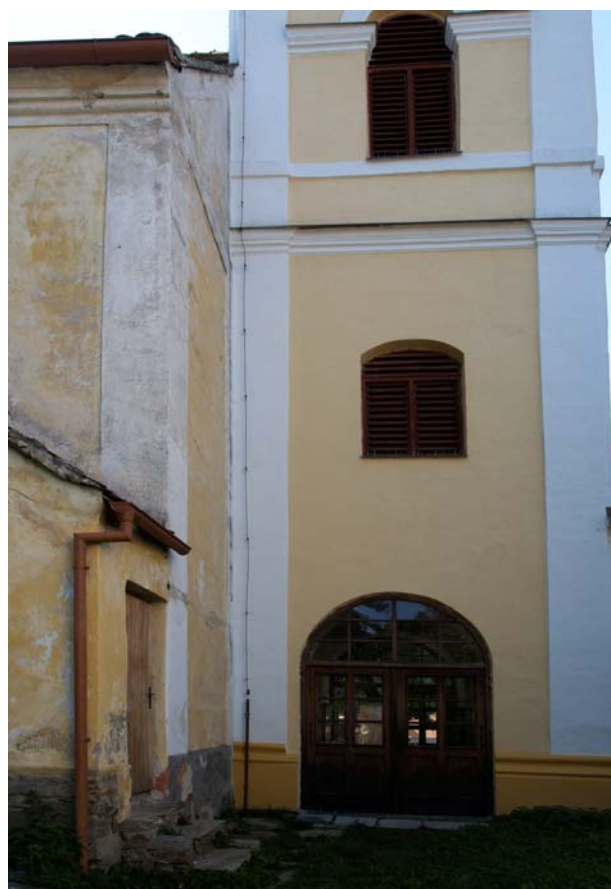
Průčelí. Nahoře severní průčelí sakristie. V západní části průčelí jsou šikmo nad sebou prolomena obdélná střílnovitá okénka. Vpravo detail zvlněného líce fasády. V místě malovaných lizén se snad dříve nacházely opěráky. Dole severní průčelí lodi a věže. Přístavek se schodištěm na kruchtu byl podle kostelních účtů postaven v roce 1778 v souvislosti s výstavbou nebo přestavbou kruchtu a pořízením varhan od znojenského varhanáře Josefa Silberbauera.

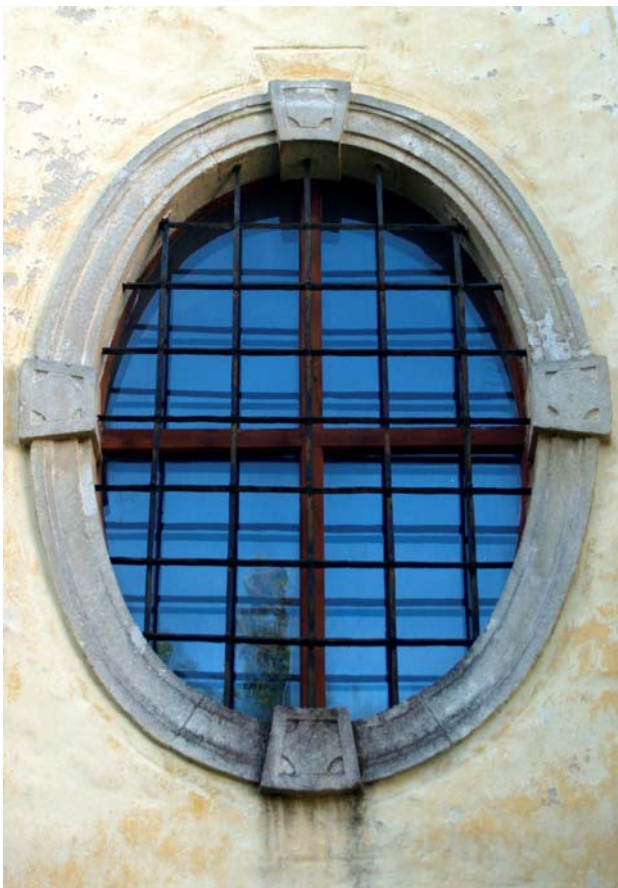
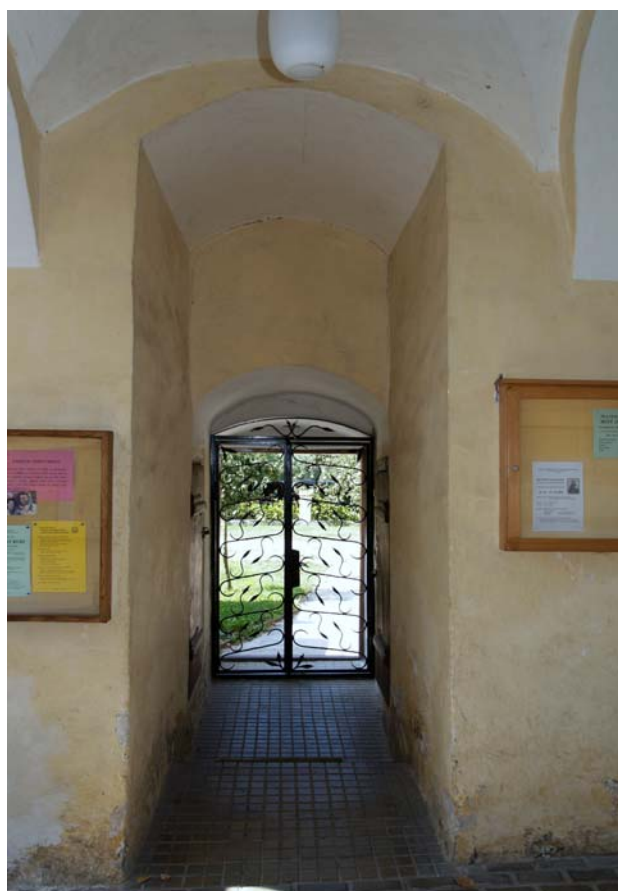
Průčelí a podvěží. Nahoře vlevo detail ostění okna lodi s klenáky. Geometrický motiv ve výplni klenáků se opakuje na soklech portálu západního vstupu do kostela. Dole vlevo průchod schodišťovým přístavkem u věže do areálu fary.

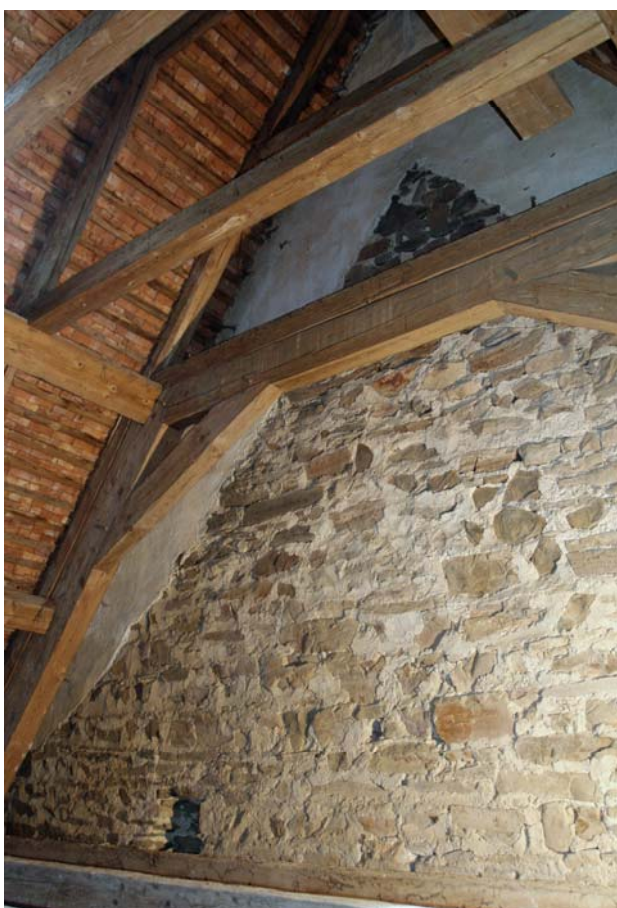
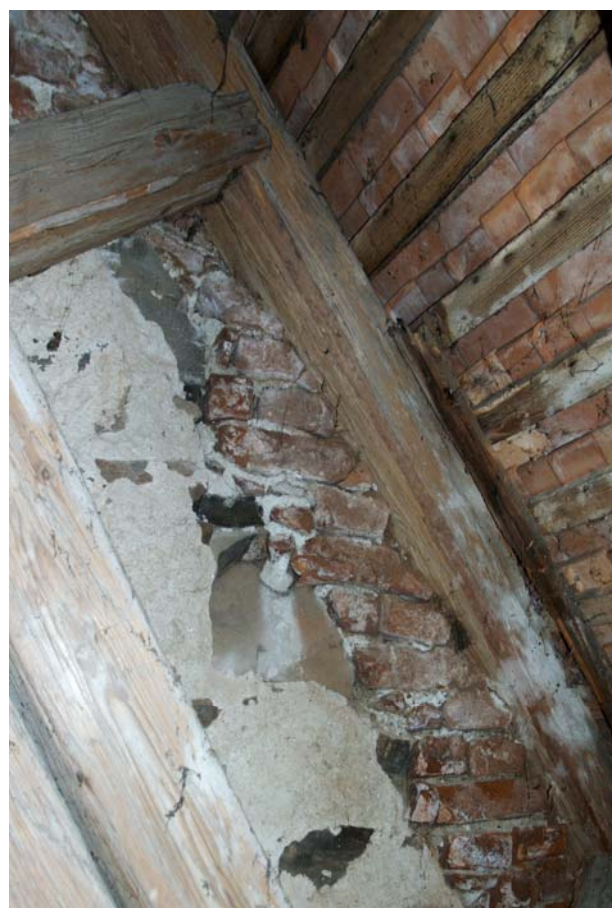
Interiéry. Půda. Krov chóru hambalkové soustavy s ležatými stolicemi v plných vazbách (dendrochronologická datace léto 1767 a snad 1769 / 1770). Dole vlevo otisk štítu starší barokní střechy z doby kolem 1712 / 1713 na pozdně románském východním štítě. Tvar a výška štítu se zřejmě příliš nelišila od středověkého stavu. Omítka nad otiskem je barokního stáří, utažená dřevěným hladítkem (*srov. přílohu 04*). Dole vpravo nadezdění štítu v souvislosti se zastřešením po roce 1767.

Podobně je konstruován krov nad chórem s tím rozdílem, že v konstrukci je i prahová vaznice pětibokého průřezu. Ve třech plných vazbách jsou ležaté stolice a jalové vazby jsou řazeny po třech. Vazné trámy jsou ve všech vazbách. Podobně jsou na krokách námětky. Nad apsidou jsou tři plné vazby vějířovitě uspořádány s užitím výměn na vnitřních koncích vazných trámů. Vazné trámy prázdných vazeb nahradila vždy dvě krátčata čepovaná do výměn řazených po obvodu závěru. Krov závěru je usazen na trámovém věnci položeném na koruně zdiva. Tento věnec s dochovaným krovem nesouvisí a podle směrování trámu na severní straně apsidy přináležel k nedochované starší konstrukci. Na konci trámu je výřez pro plátový spoj.

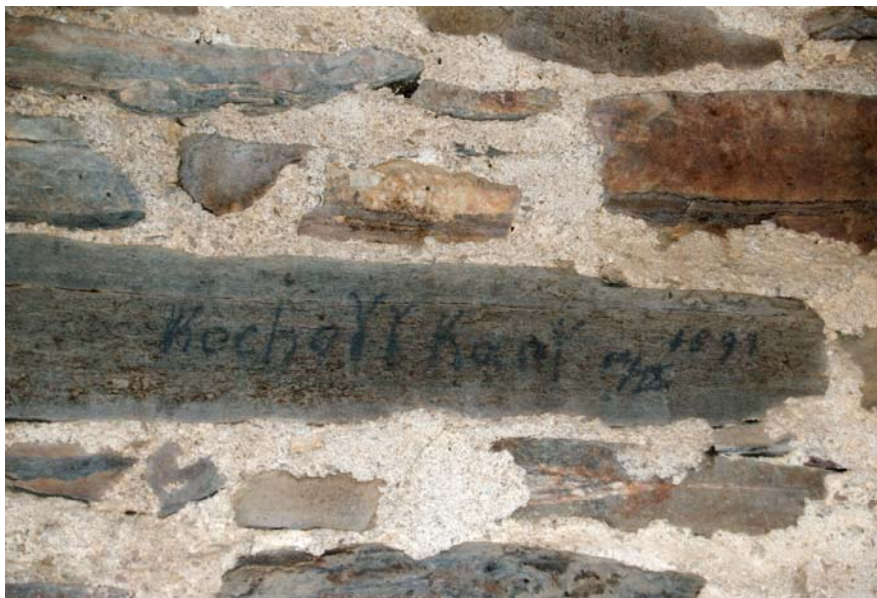
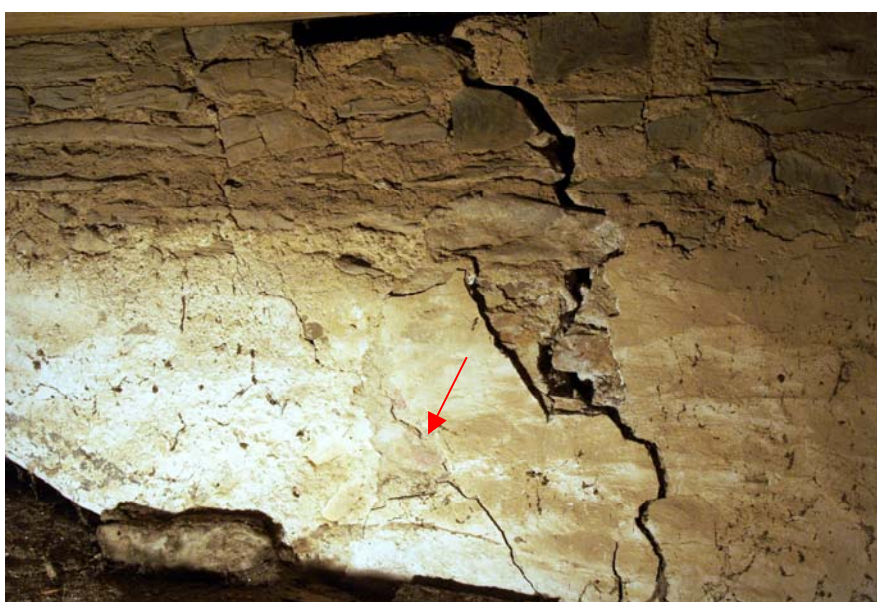
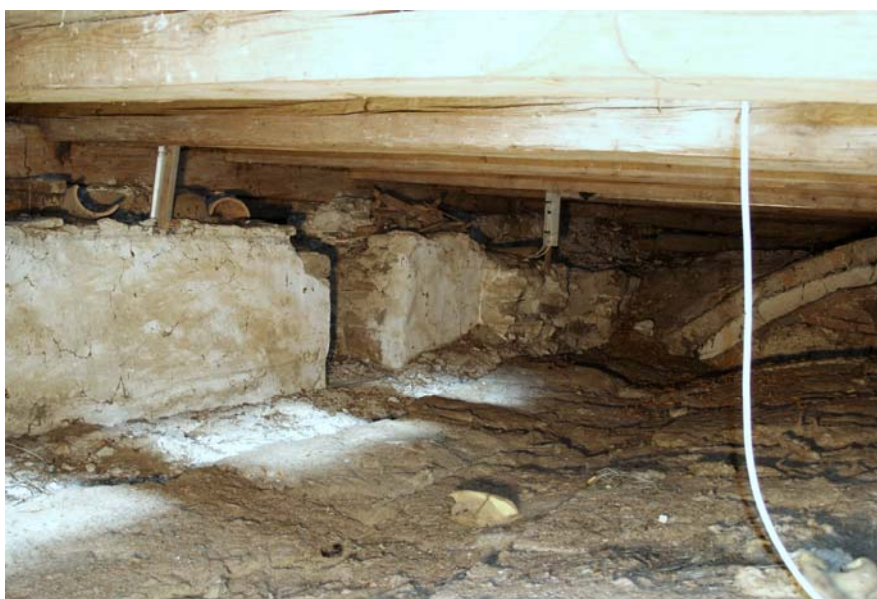
Interiéry. Půda nad chórem. Nahoře nápis uhlem na východním štítu s datem 14. 9. 1897. Uprostřed omítka na severní straně triumfálního oblouku se stopami červeného nátěru. Dole pohled na severní stěnu chóru s otvorem průlezu do podkroví sakristie.
