Kostel Nanebevzetí P. Marie a karner ve Vranově nad Dyjí

Stavebněhistorický průzkum

BRNO, listopad 2008

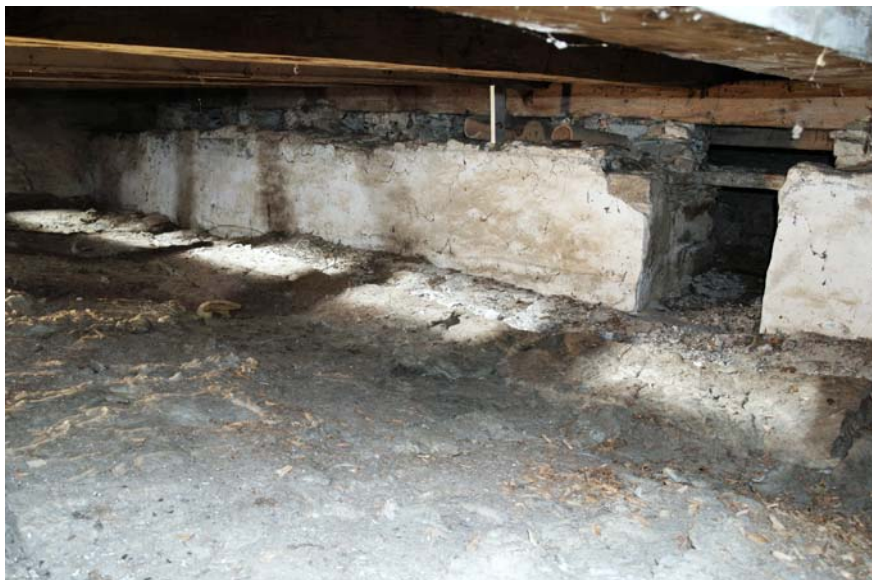
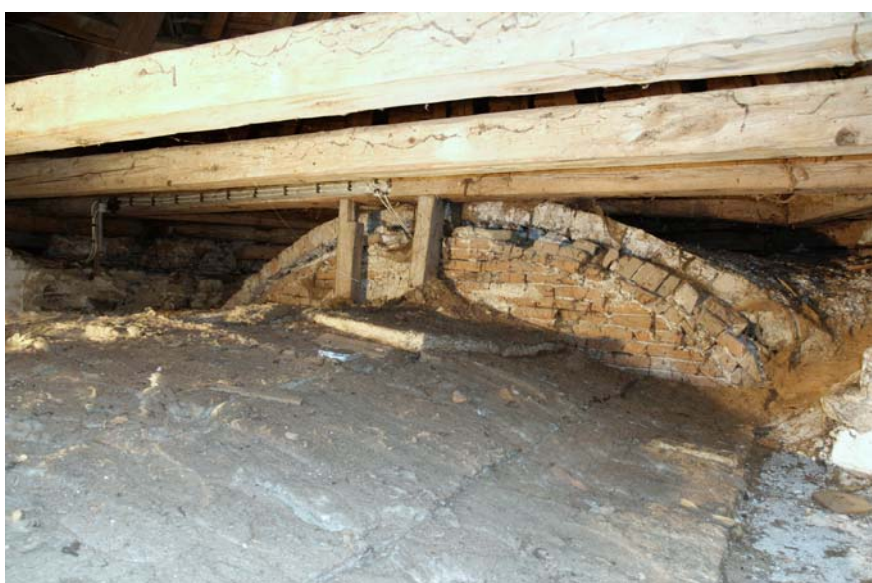
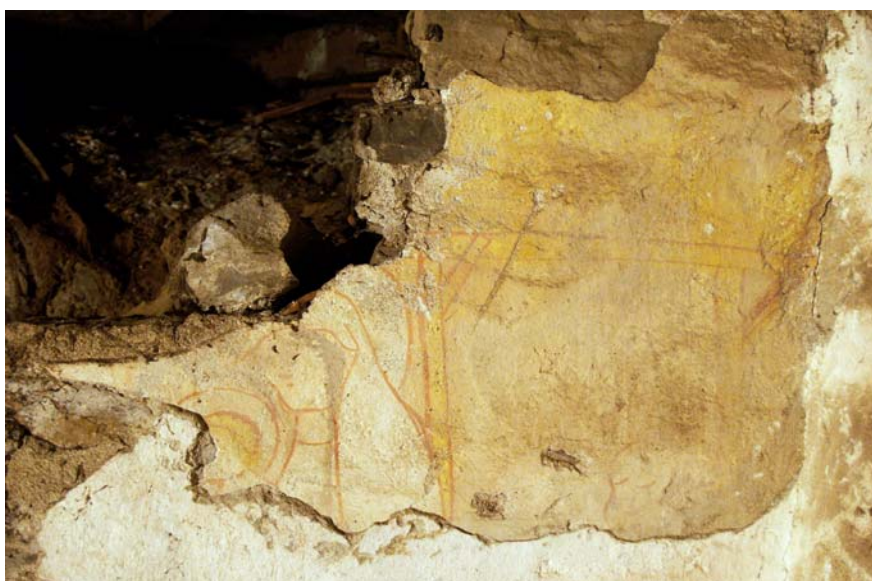
Interiéry. Půda nad chórem. Nahoře pohled na severní stěnu. Uprostřed čelo gotické žebrové klenby apsidy s barokní cihelnou dozdívkou. Dole fragment scény Narození Krista na primární vrstvě omítky na východní stěně chóru (u JV koutu). Podle předpokladu byl na stěnách pozdně románského chóru proveden celý mariánský cyklus. Fresku překryla gotická omítka.

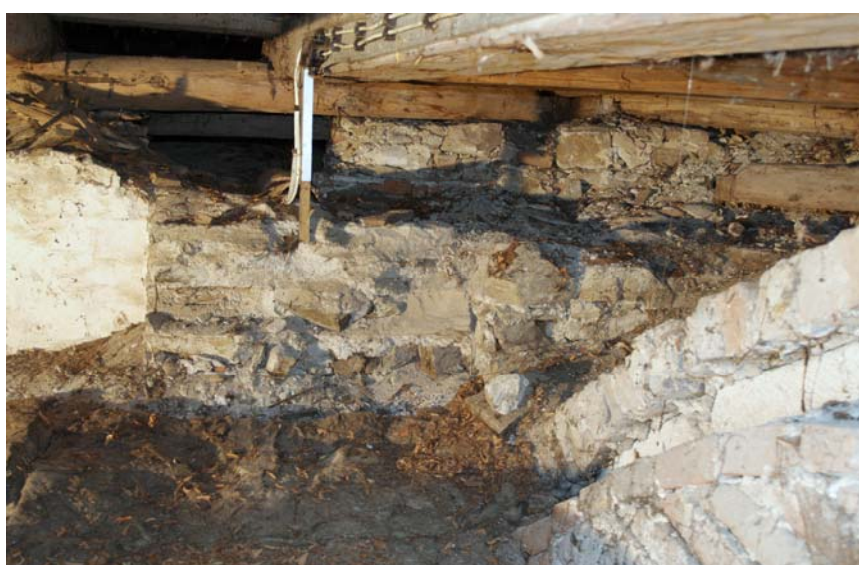
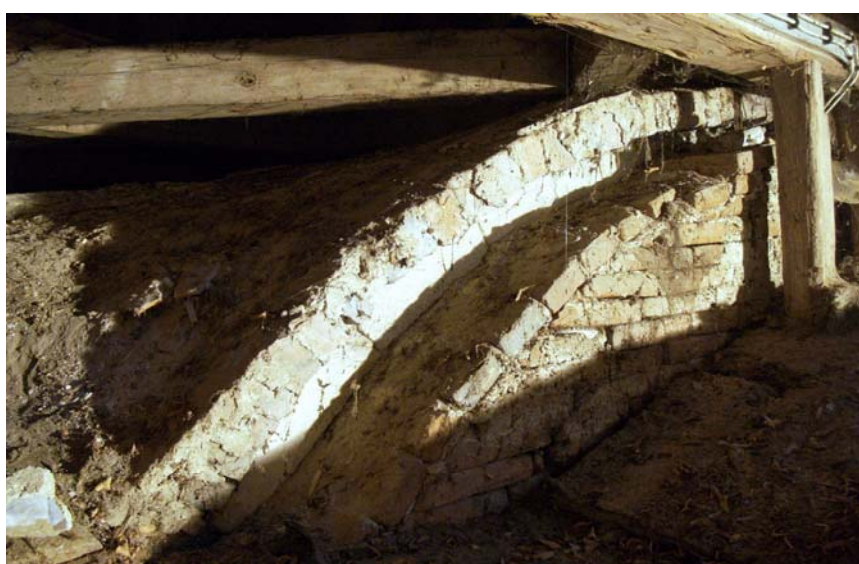
Interiéry. Půda nad chórem. Nahoře detail průlezu v severní stěně chóru nad klenbu sakristie. Průlez se nacházel pod původním stropem chóru. Uprostřed odbouraná východní zeď chóru, který byl dodatečně ukončen absidou. Dole meziklenební žebro apsidy nad barokní klenbou chóru. Čelo klenby nad žebrem z krinoidového vápence je vyzděno z gotických buchet (12 x 8 – 9 x 25 cm).

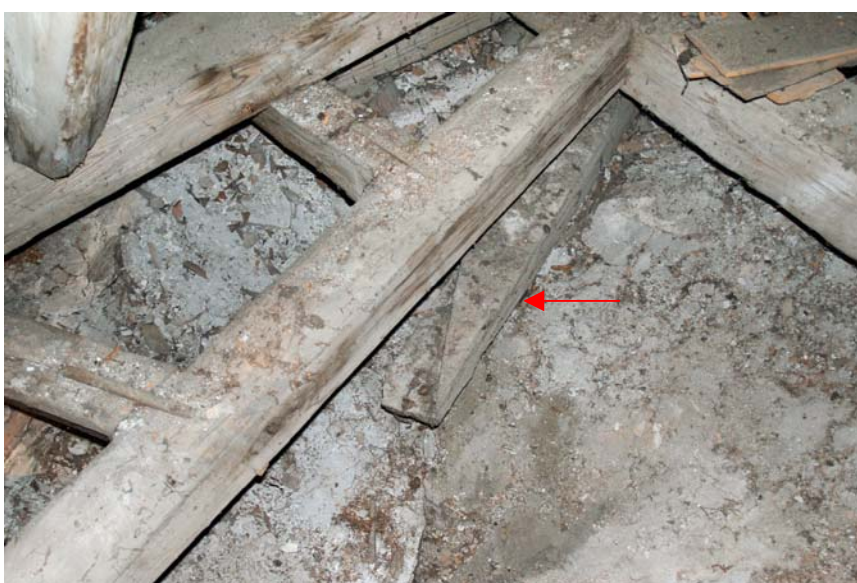
Interiéry. Půda nad apsidou a sakristií. Nahoře a uprostřed torzo staršího trámového věnce nad závěrem kostela. Z označeného trámu odebrán řezaný vzorek (dendrochronologická datace 1712 / 1713). Dole pohled na severní zeď chóru z půdy nad sakristií. Vpravo (západně) od průlezu větší otvor neznámé funkce a nad klenbou trámová kapsa.

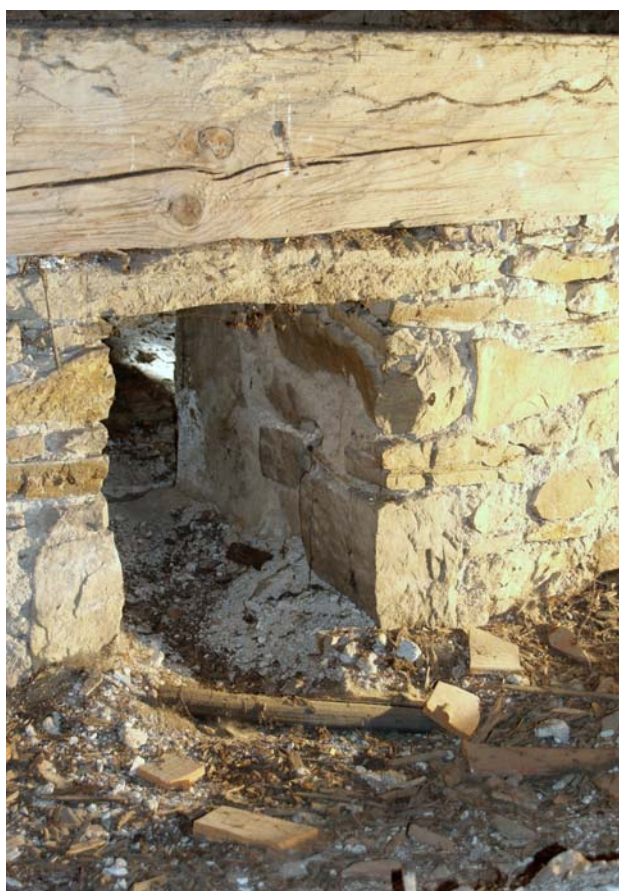
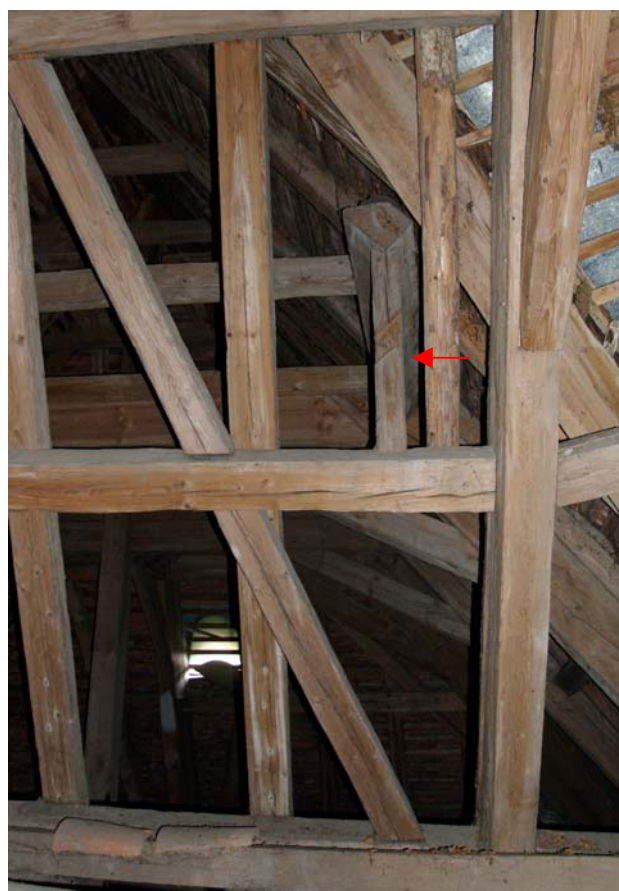
Interiéry. Krov sakristie. Krov hambalkové soustavy s ležatými stolicemi v plných vazbách je konstrukčně spojený s krovem nad chórem. Vyznačen druhotně užitý prvek ze staršího barokního krovu (dendrochronologická datace 1701+). Dole vlevo detail průřezu z chóru nad klenbu sakristie ze strany sakristie.

Sedlová střecha sakristie je na severní straně zvalbena. Střechu vynáší rovněž krov hambalkové soustavy o dvou úrovních hambalků s ležatými stolicemi ve dvou podélných vazbách a jedné příčné vazbě. Stolice jsou spojeny pětibokou prahovou a horní vaznicí a středovou vaznicí hranolového průřezu. Mezi rozpěry a šikmé sloupky stolic jsou čepovány pásky. V rovině střechy je provedeno podélné zavětrování šikmými vzpěrami. V podélných vazbách jsou věšáky v podobě sloupků umístěných pod hřebenem střechy. Paty věšáků jsou přepásány s vaznými trámy železnými třmeny.
