## **Kostel Nanebevzetí P. Marie ve Vranově nad Dyjí**

### ***Stavebněhistorický průzkum***

BRNO, říjen 2009

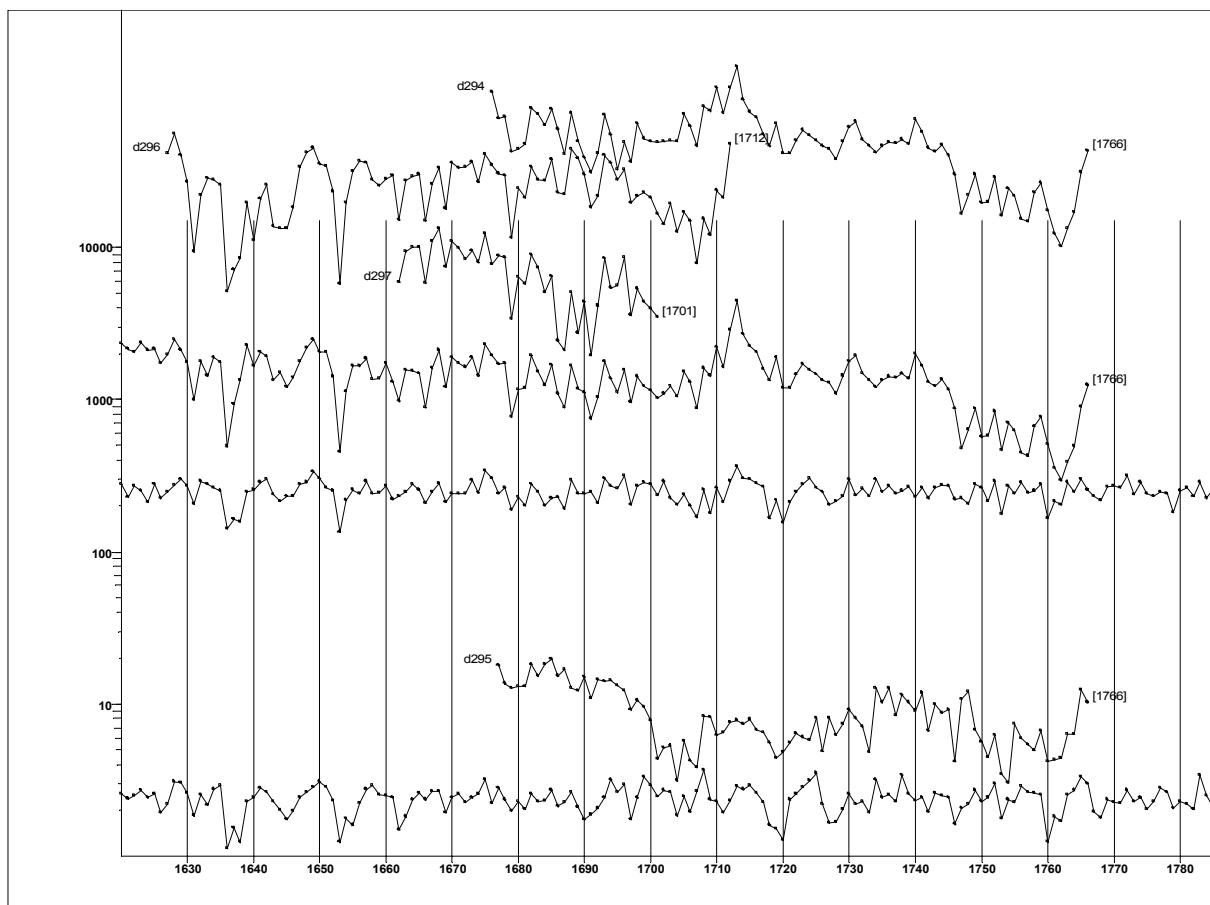
Graf:

- léto 1767: oba vazné trámy krovu nad presbytářem,
- zima až jaro 1712 / 1713: trámový věnec na apsidě téhož krovu a snad i podpěra pod horní vaznicí krovu nad sakristií (1701+, ulomeno podkoří).

Nahoře jedlové řady (4. shora: *c50vranovAB*, 5. shora: *jedle-mo*)

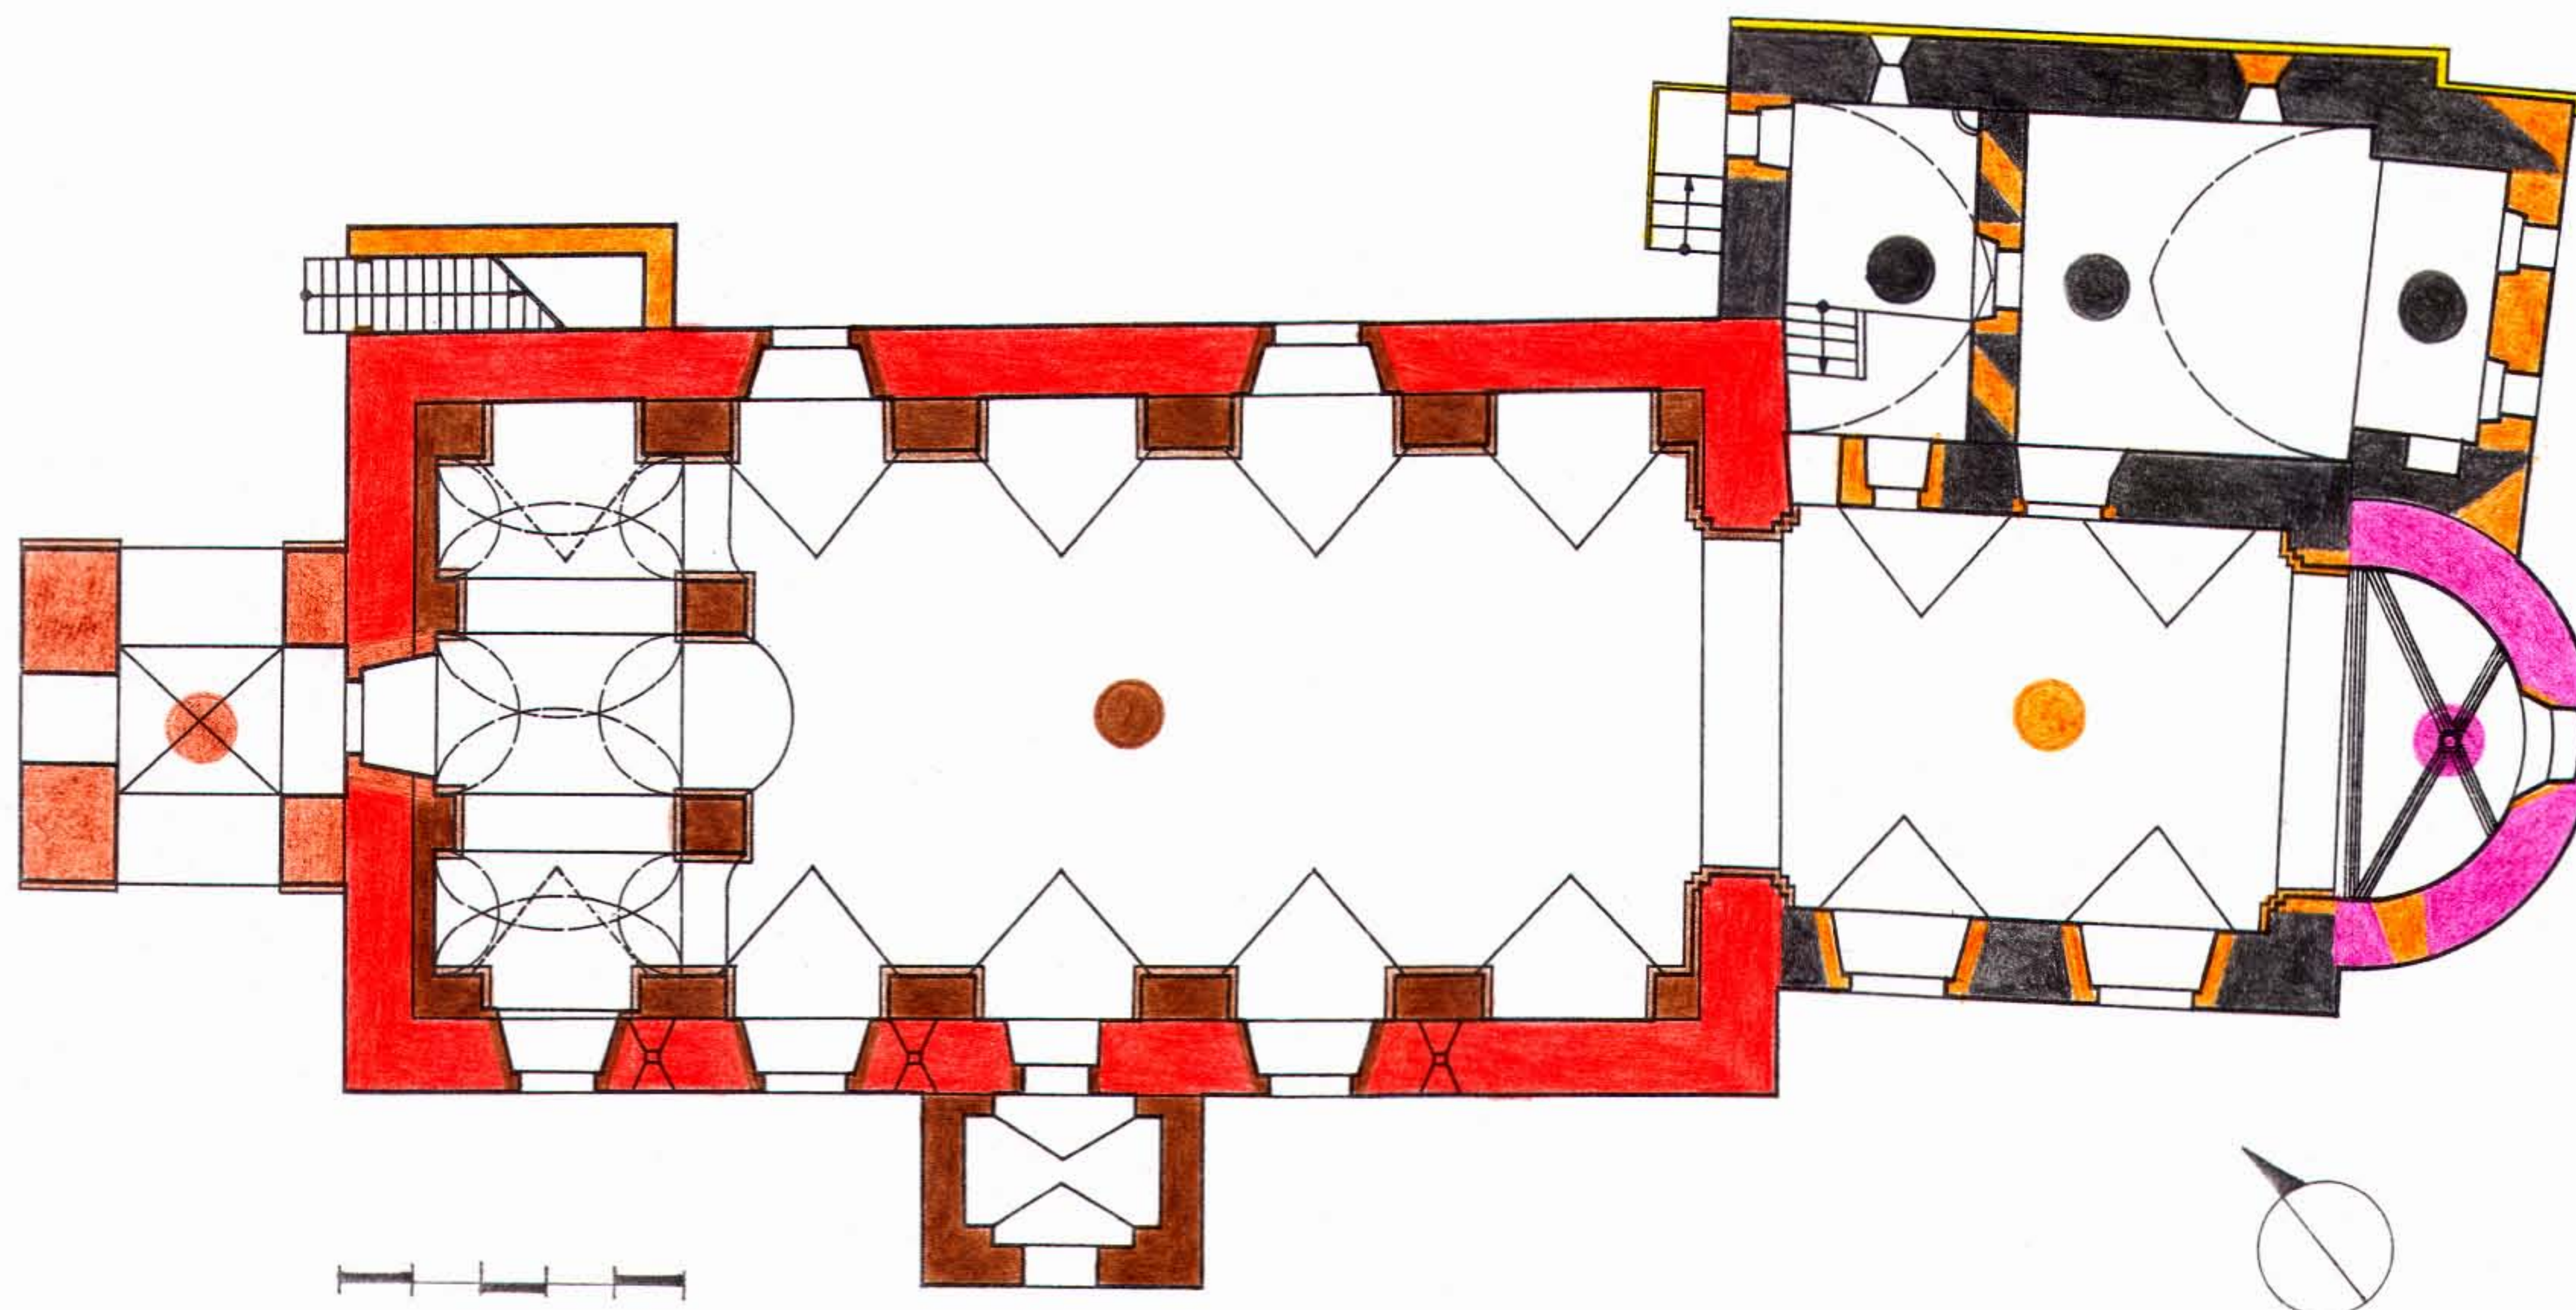
STAVEBNÍ VÝVOJ

Zaměření : ing. arch. Hýzler, asi 60. léta 20. století  
plánový archiv Semináře dějin umění FF MU v Brně

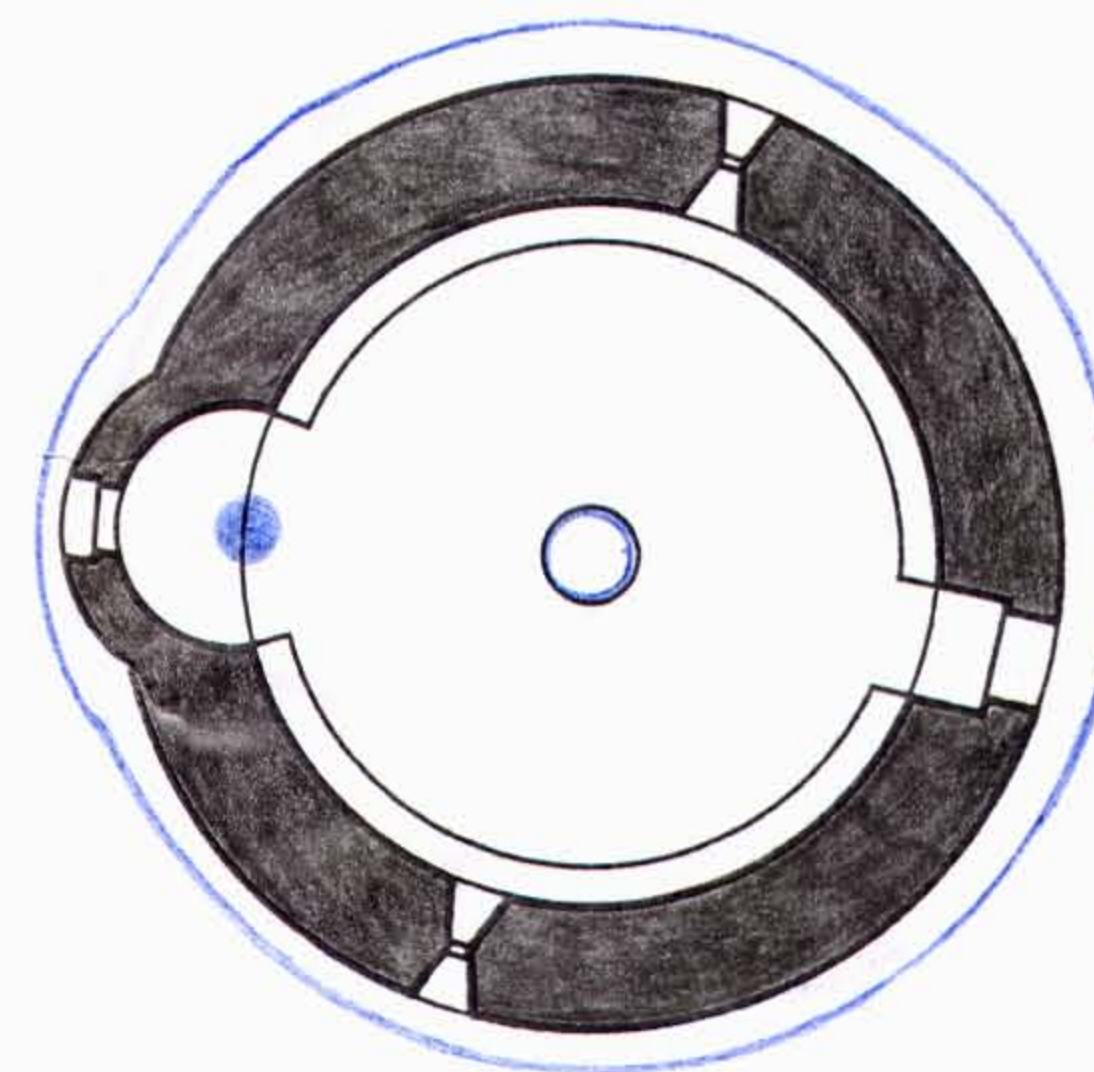
ARCHITEKTONICKÝ ROZBOR M 1 : 100

Zaměření : ing. arch. Hýzler, asi 60. léta 20. století  
 plánový archiv Semináře dějin umění FF MU v Brně

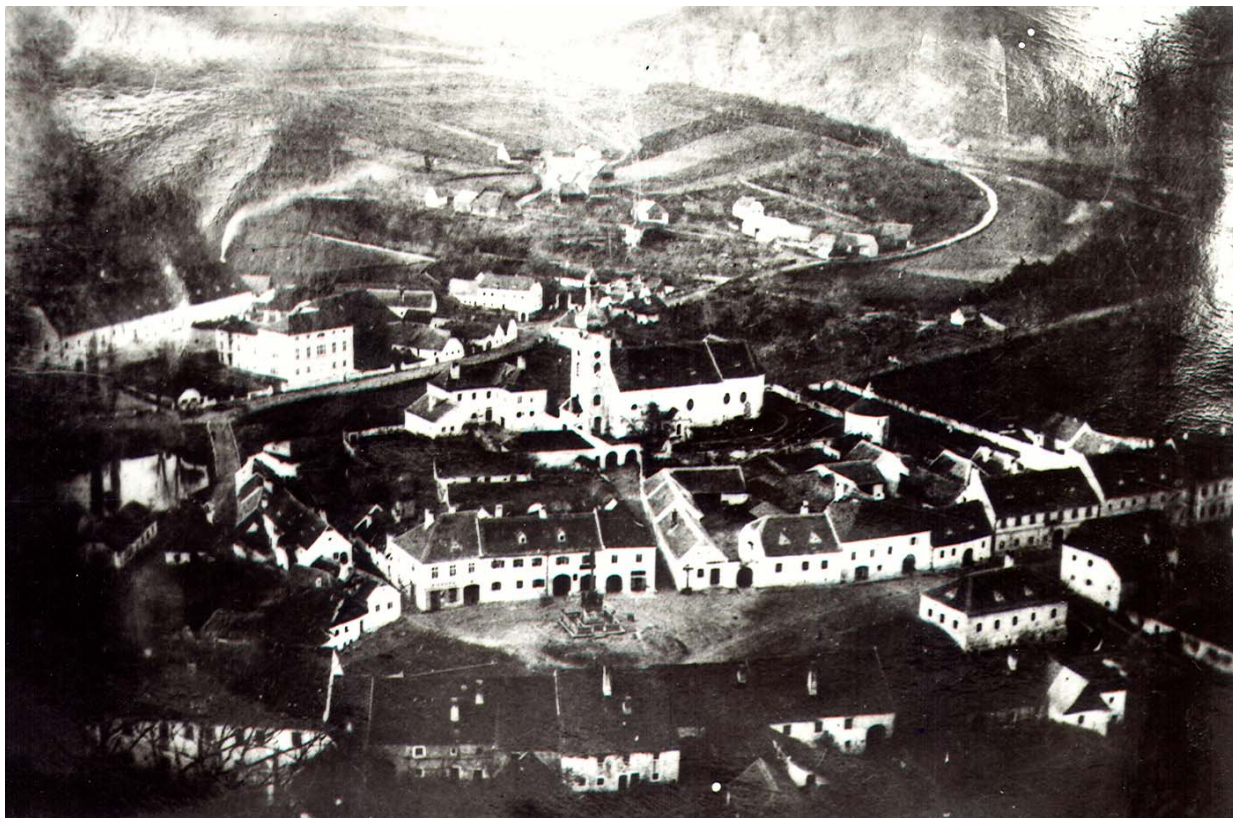
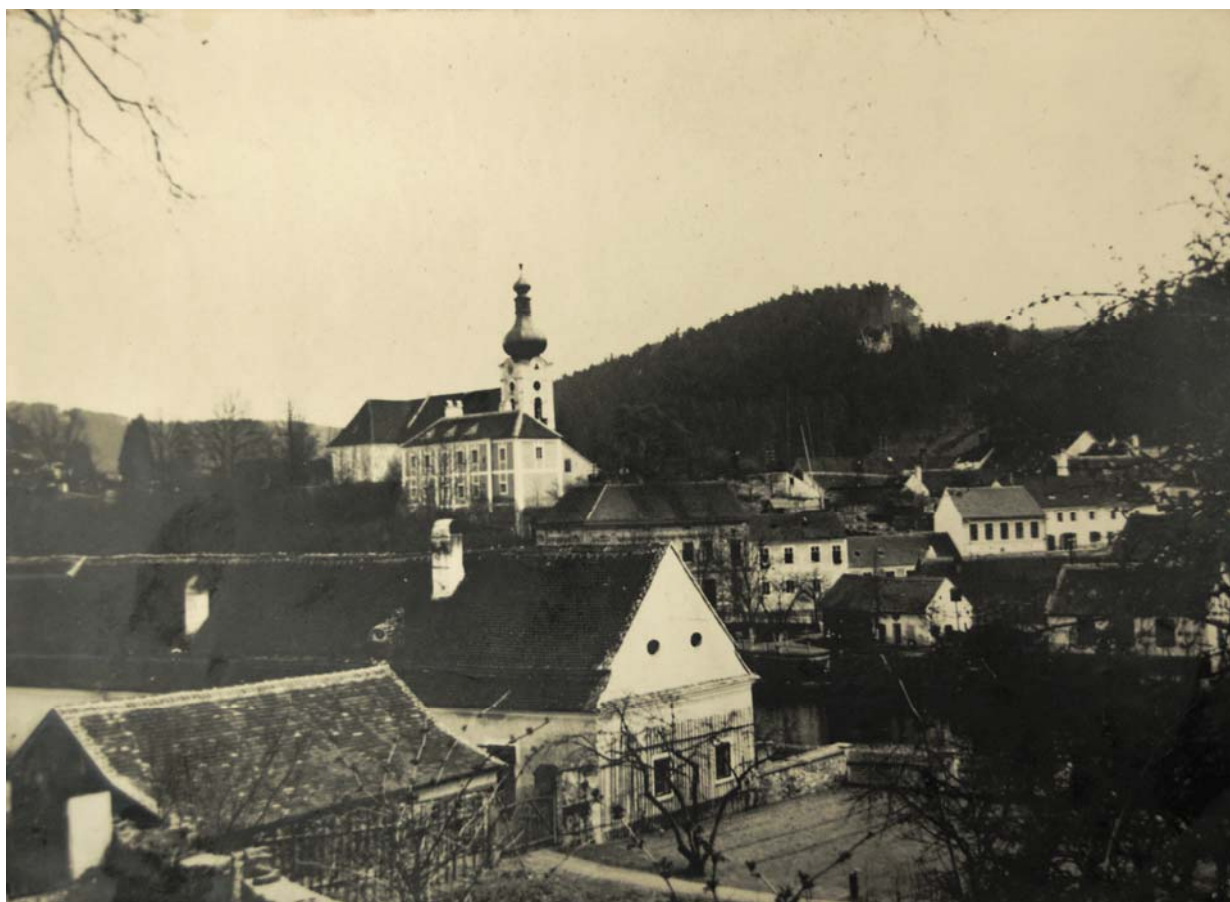
Celkové pohledy na Vranov s kostelem Nanebevzetí P. Marie. Nahoře nedatovaná fotografie asi z konce 19. století, vložená do farní kroniky. Na pohledu od jihu je patrný starý vstup do areálu kostela s farou a ohrazení zrušeného hřbitova. Dole nedatovaná fotografie asi z roku 1936. NPÚ – ÚOP Brno, fototéka, inv. č. 5 907 M 38/336, č. neg. 3904.

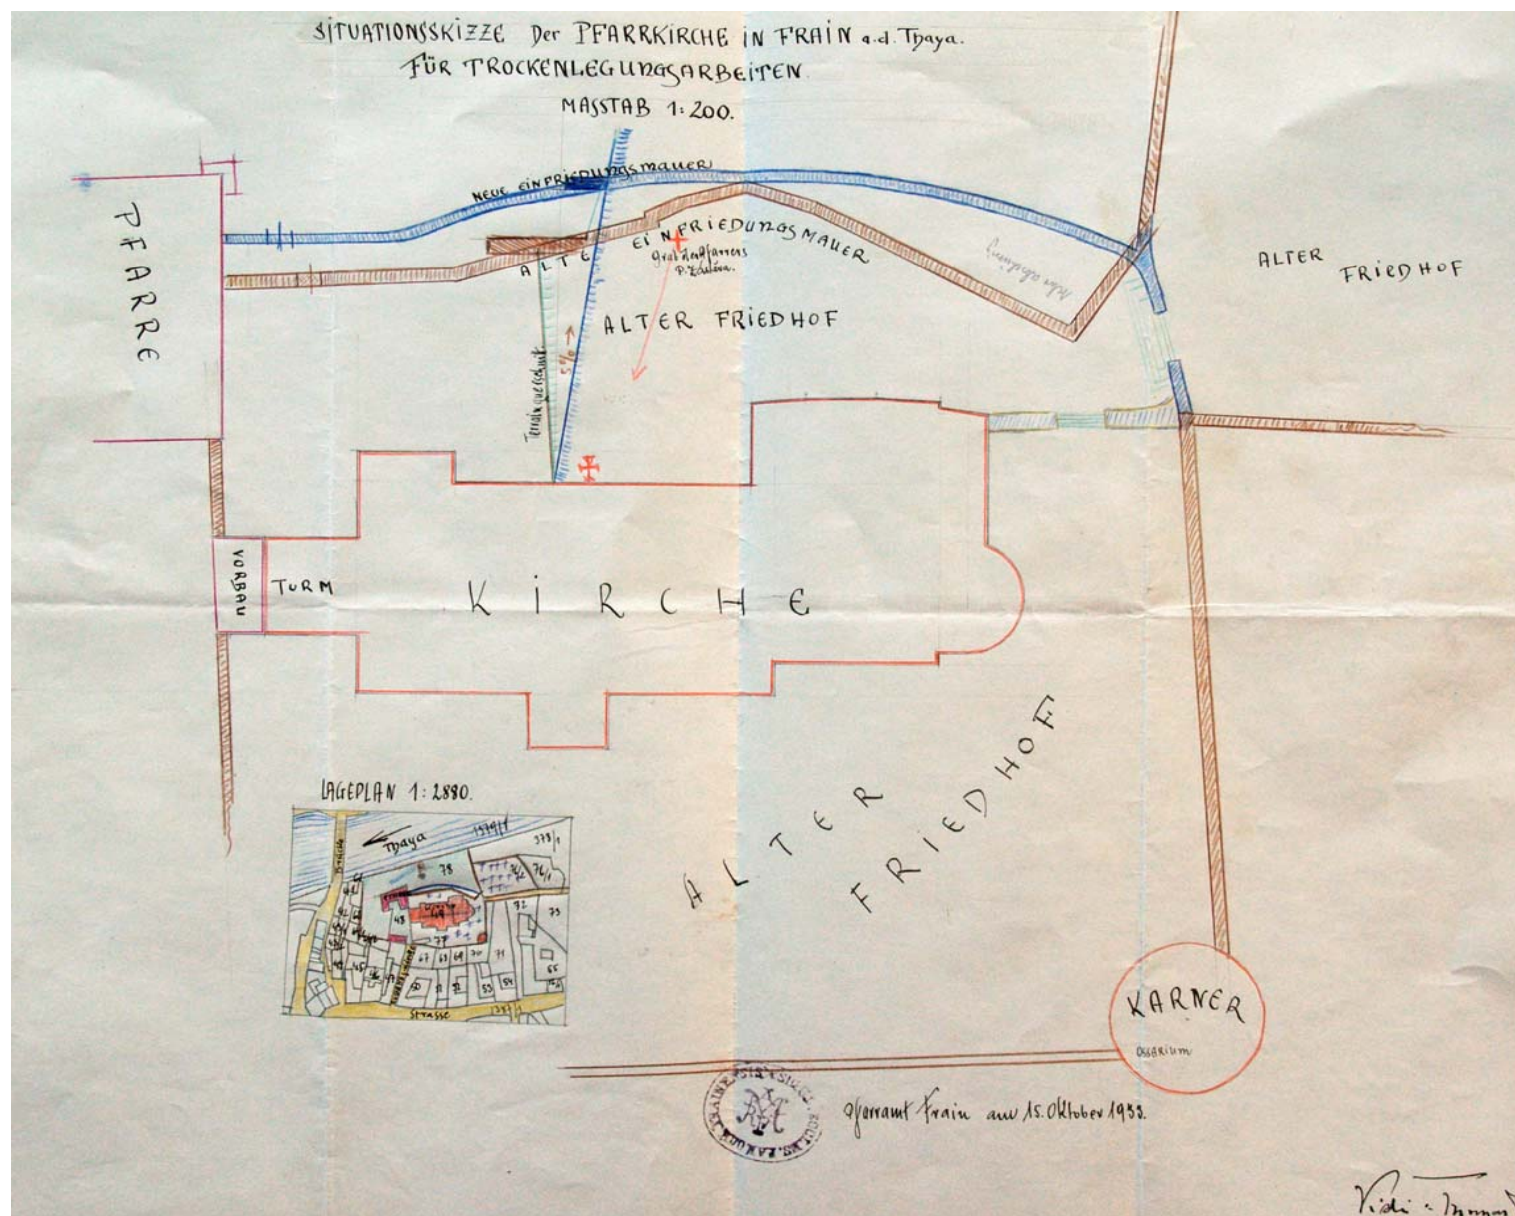
Situační nákres staré a nové hřbitovní zdi, pořízený při úpravě terénu u kostela. Dat. 15. 10. 1933. MZA Brno, fond E 82, inv. č. 4 874, sign. F 37, kart. 1 335.

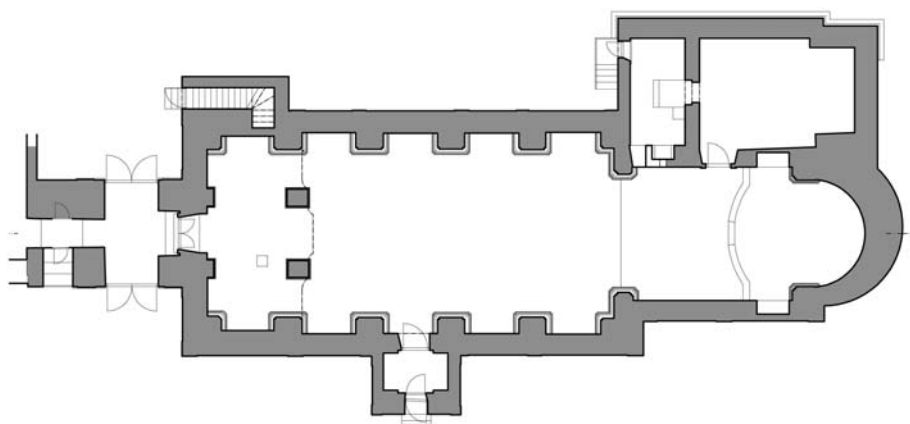
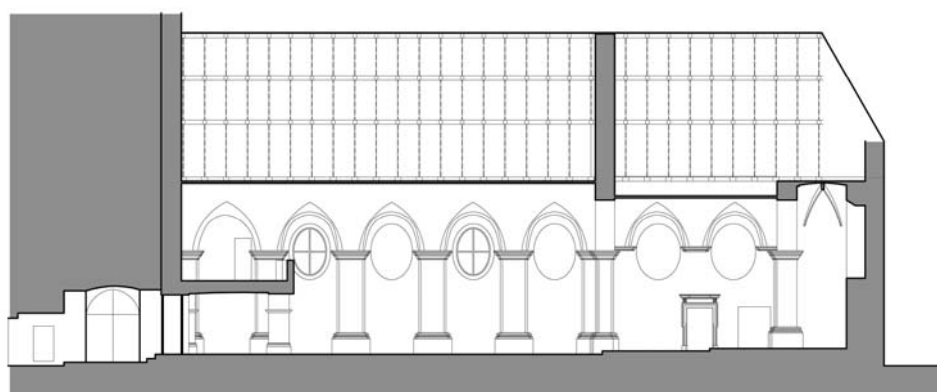
**M 1:200**

Kostel Nanebevzetí P. Marie. Půdorys a řez podélný – zaměření stávajícího stavu. Ateliér Štěpán Brno.

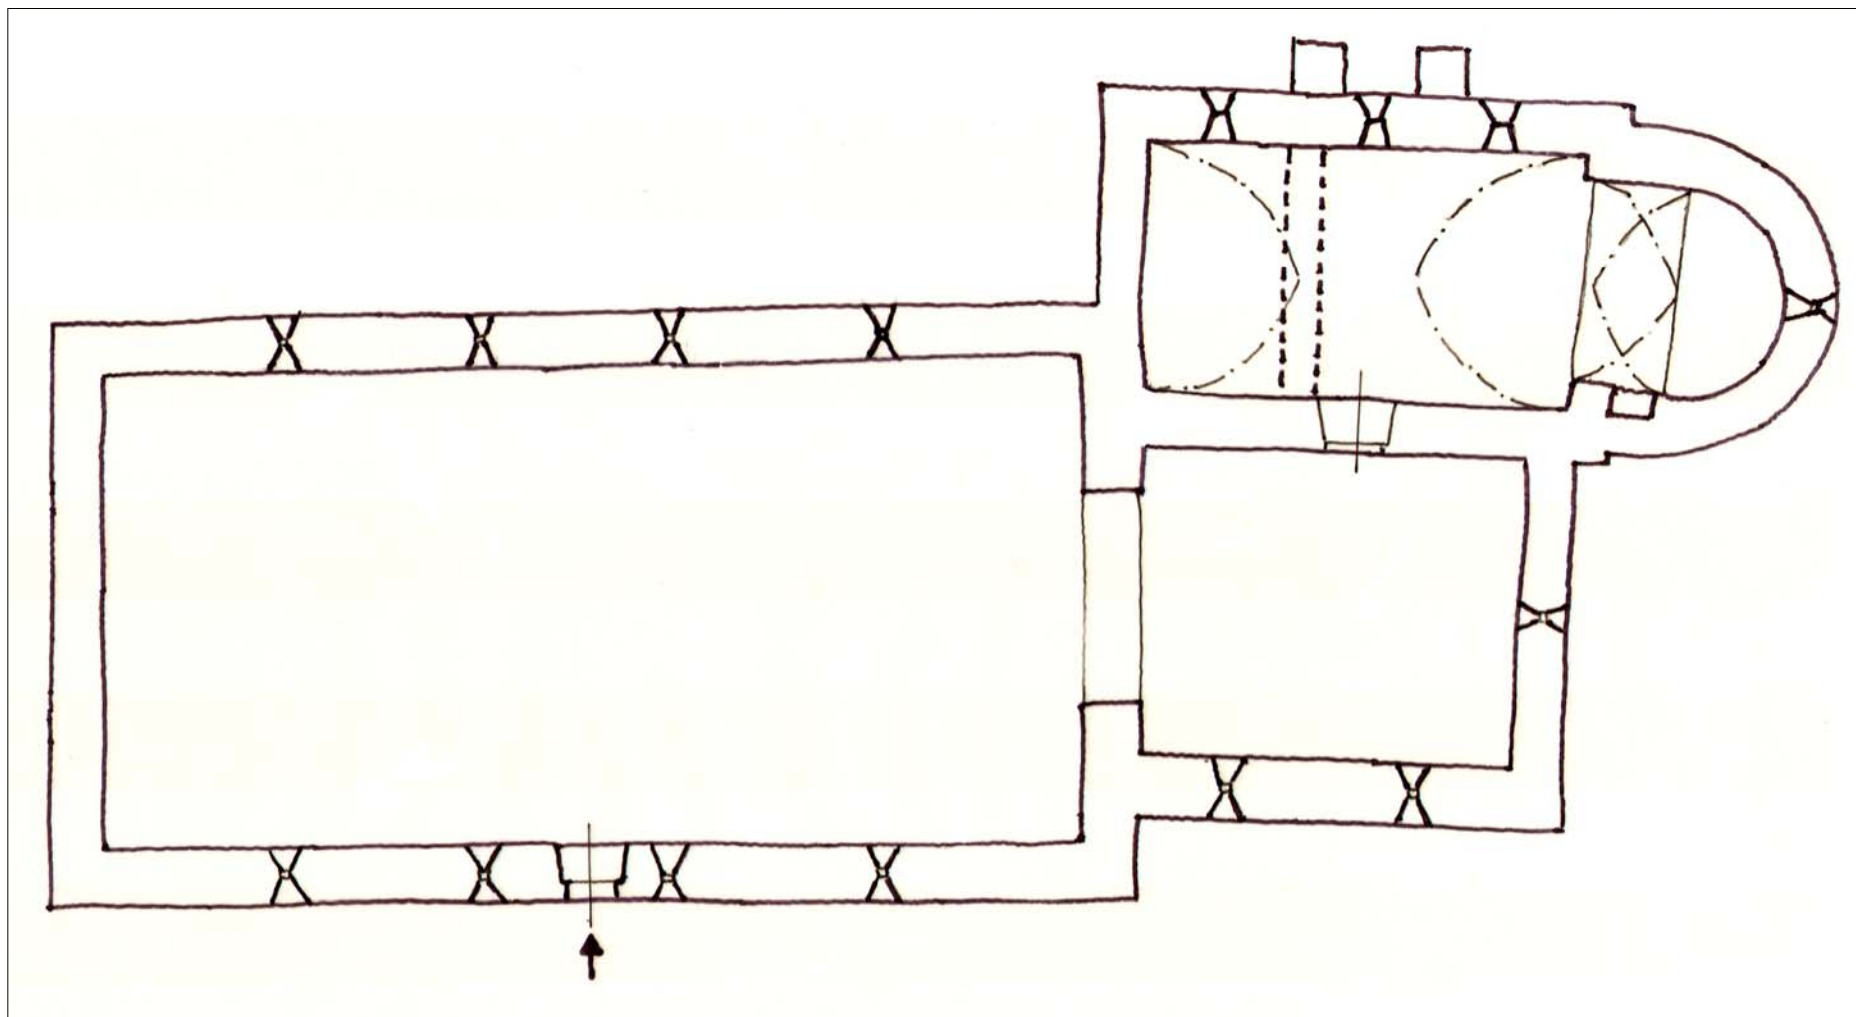
Rekonstrukce podoby kostela ve 13. století. Nad západní částí klenuté sakristie s apsidou se nacházela dřevěná zvonice. Sakristie byla možná předělena příčkou už v nejstarší době. V klenbě sakristie byl snad průlez do zvonice. Sakristie sloužila zřejmě rovněž jako křestní kaple. Loď kostela i presbytář byly plochostropé. Kostel byl přístupný jediným vstupem od jihu. Nebyl uvnitř ani zvenčí omítnut s výjimkou interiéru kněžiště, kde byl na omítce proveden v celé výšce stěn mariánský cyklus a snad i výjevy z Kristova života. Podle nálezů fragmentu Narození v pravém (jihovýchodním koutě) pod stropem presbytáře se na východní stěně nad hlavním oltářem nacházelo přinejmenším Zvěstování a Narození.

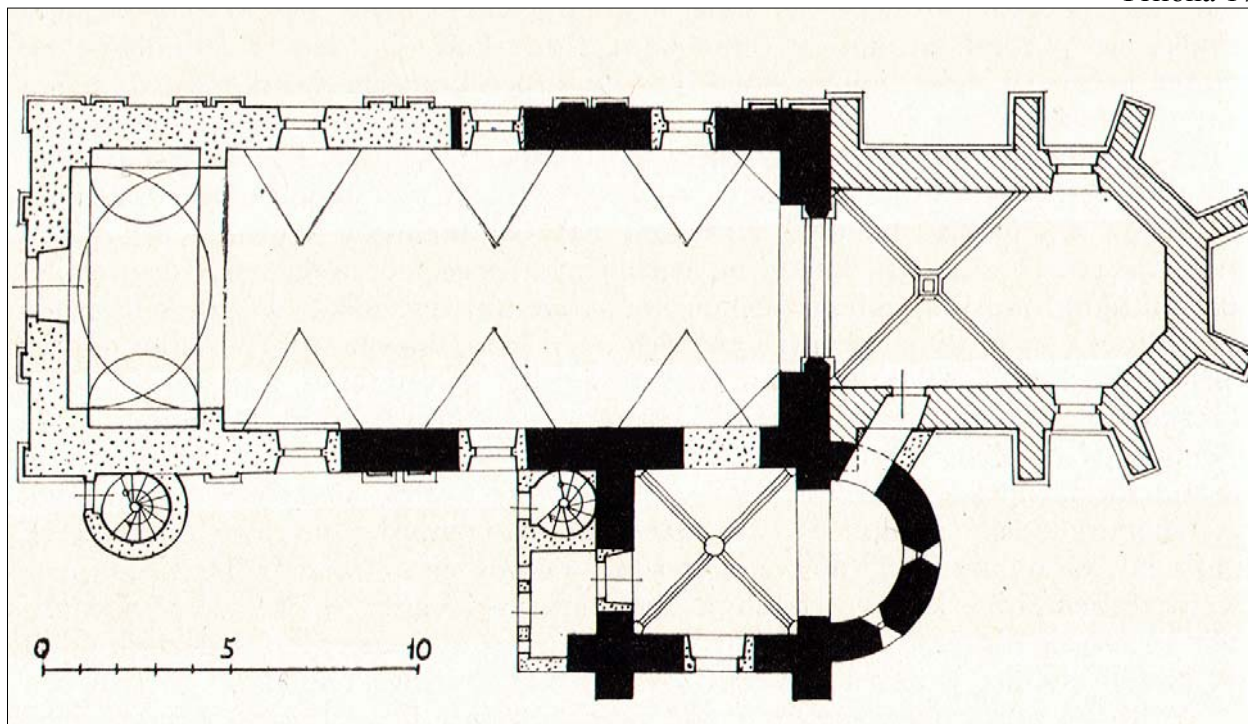
Trstěnice u Znojma, kostel Povýšení sv. Kříže. Půdorys se stavební analýzou podle K. Benešové (černě zdivo 13. stol., šrafovaně – gotika, tečkovaně – 16. až 19. stol.). Převzato z : K. Benešová, 1986, s. 305 – 312, zvl. s. 306.

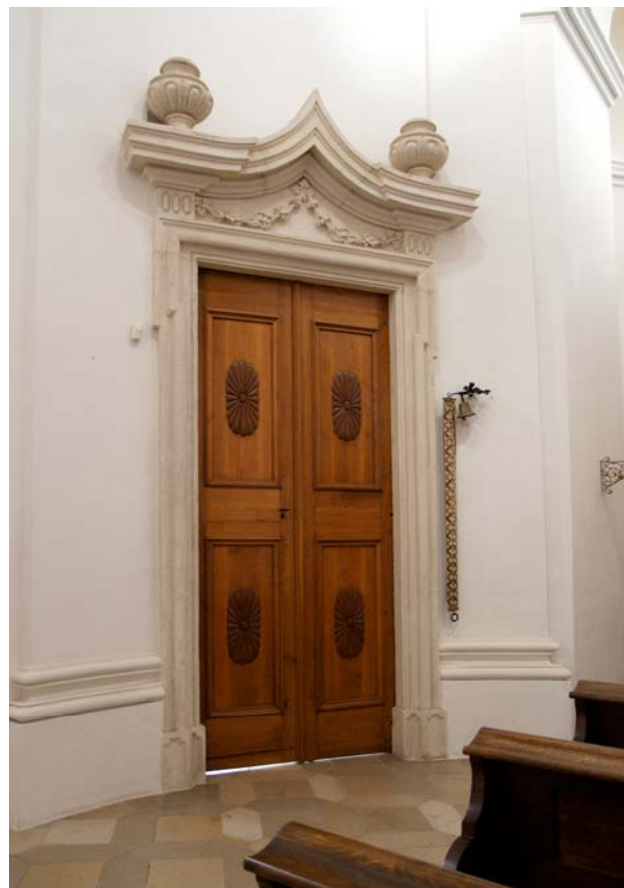
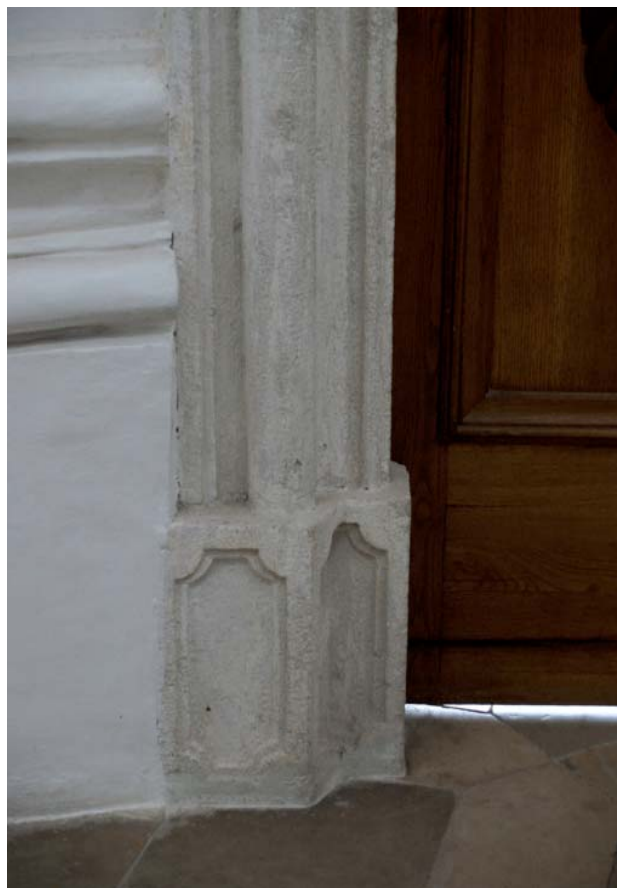
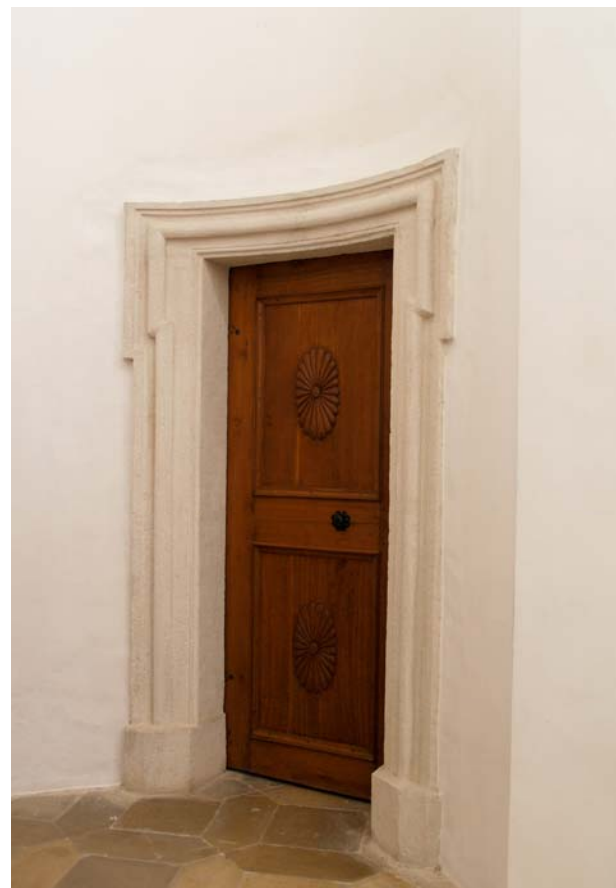
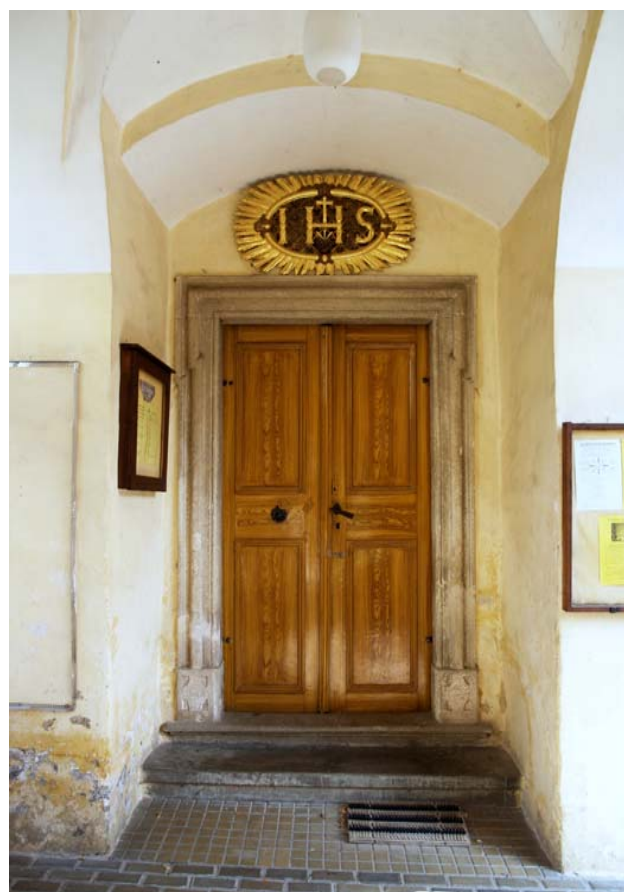
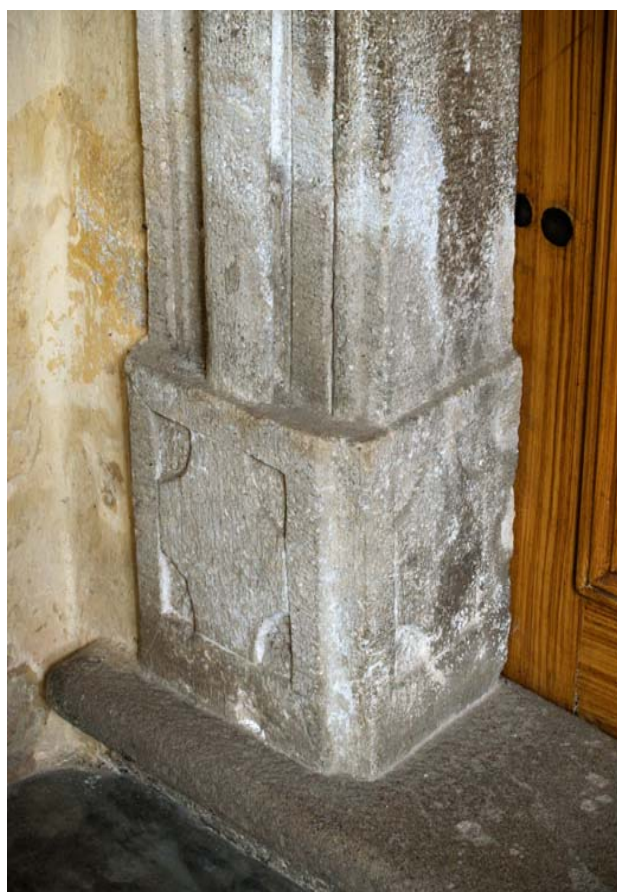
Nahoře zámek Vranov nad Dyjí. Portálky v zámecké kapli Nejsvětější Trojice. Dole kostel Nanebevzetí P. Marie. Portálek v hlavním západním vstupu.

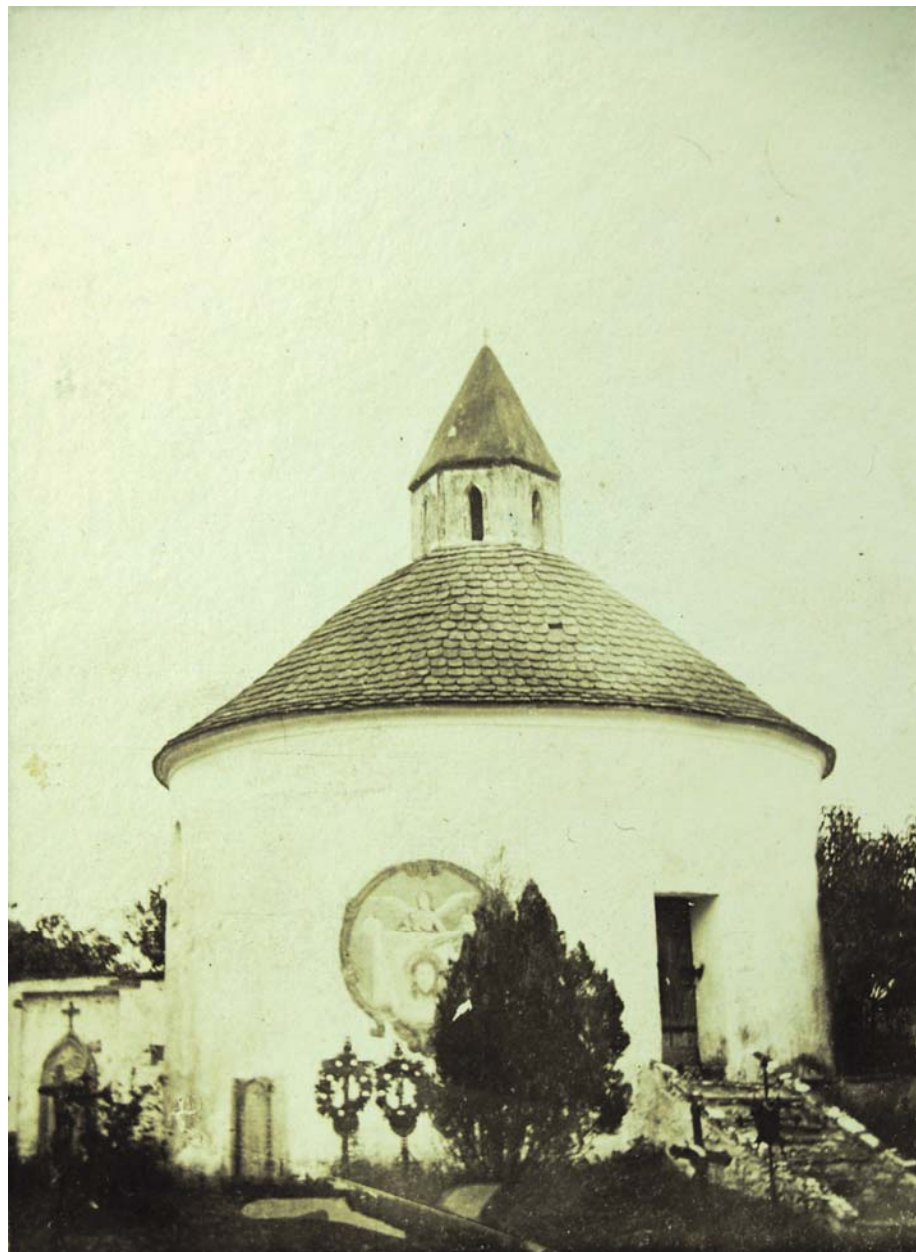
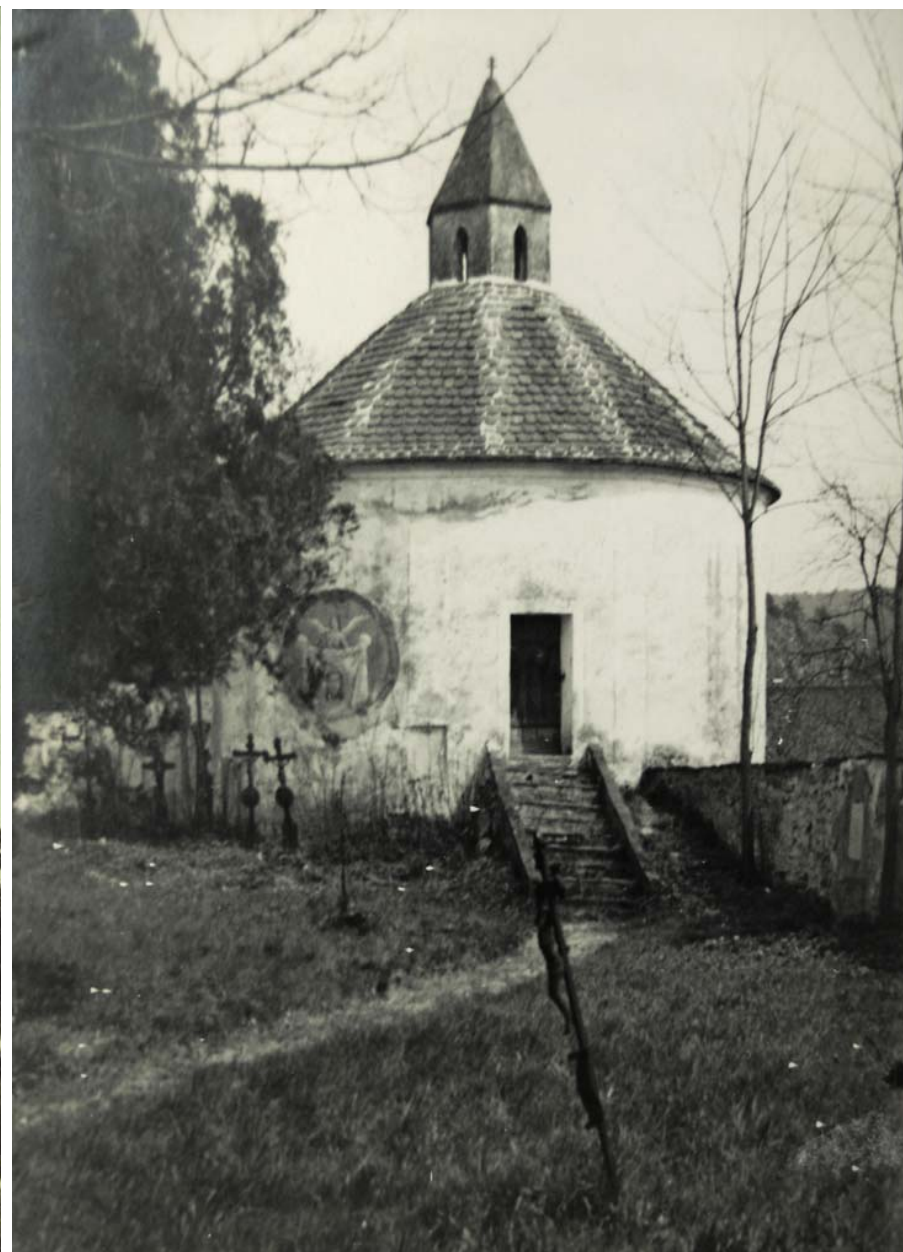
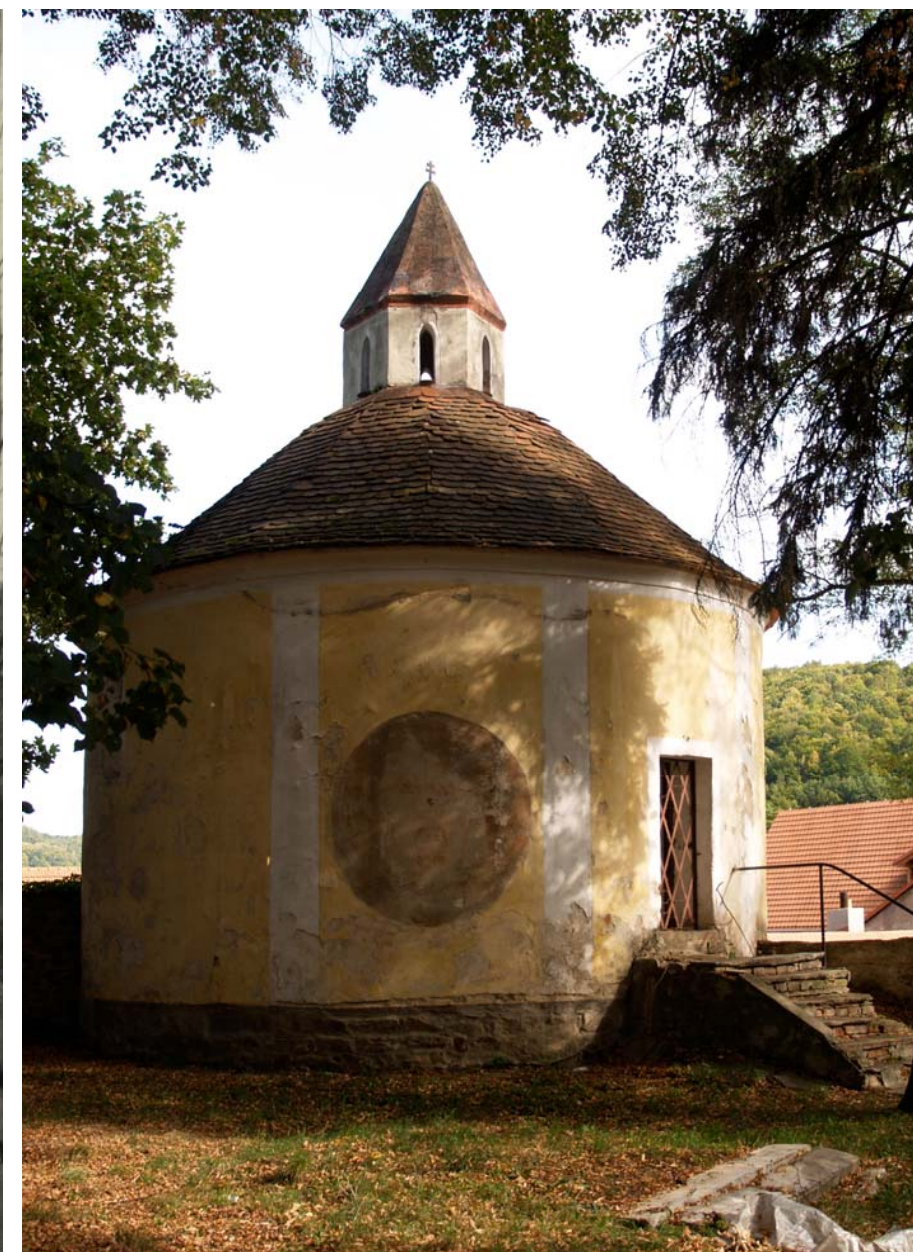
Karner. Nedatované fotografie (vlevo snad z konce 19. století) s patrnou freskou s motivem Veraikonu. Na fotografii uprostřed je čitelné členění průčelí malovanými lizénami. NPÚ – ÚOP Brno, fototéka, inv. č. 38 446, č. neg. 28 646, 21 446 M 38/782, č. neg. 3 978.

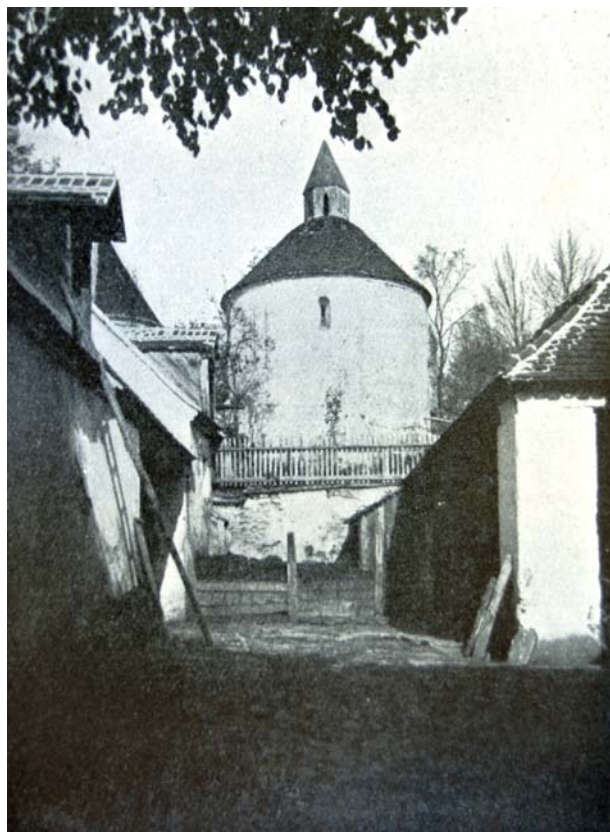
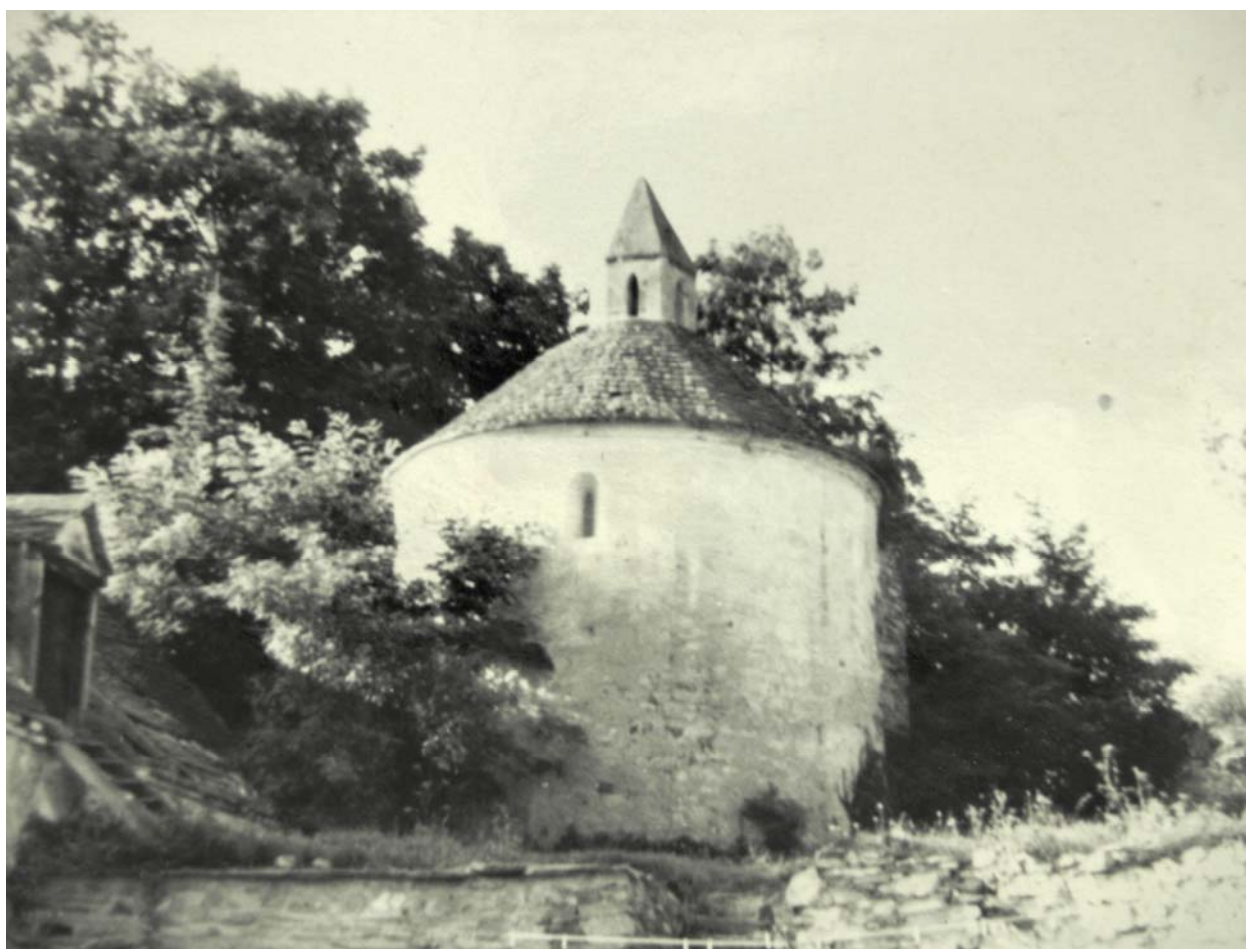
Karner. Nahoře stav kolem roku 1925. Převzato z : K. Guth, 1925, s. 163, obr. 76. Dole stav v roce 1954. Datovaná fotografie B. Samka a E. Sineka. NPÚ – ÚOP Brno, inv. č. 46 552.

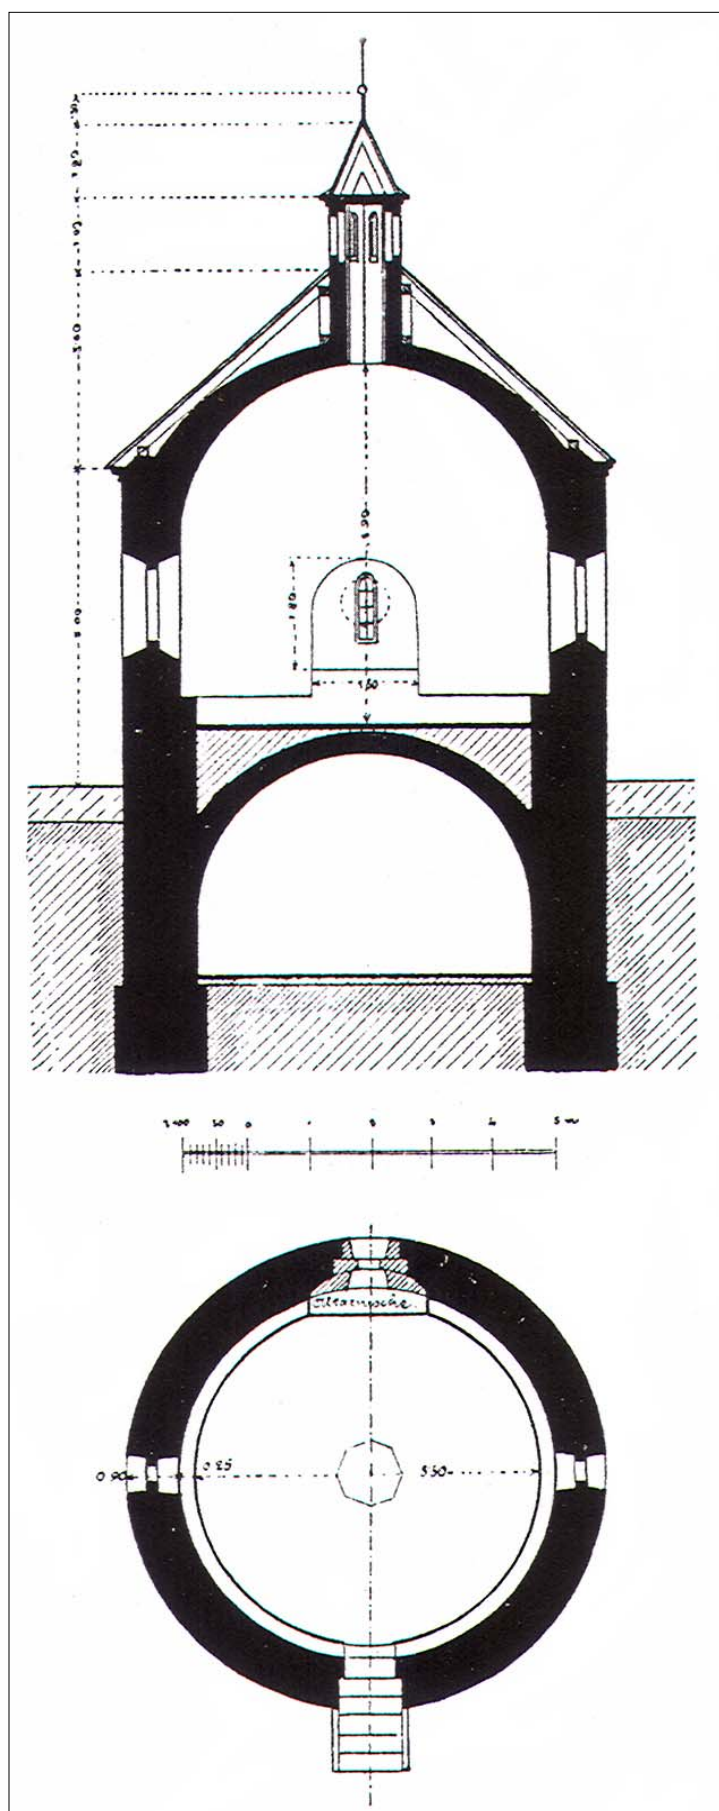
Karner. Zaměření půdorysu a řezu příčného podle A. Prokopa. Převzato z : A. Prokop, 1904, Bd. I, s. 121, obr. 151.

Ze srovnání popisů z let 1861, 1898 a nákresu z roku 1904 vyplývají podstatné nejasnosti o počtu oken i jejich tvaru. V dochované podobě je v arkýřovitém výklenku s menzou prolomeno kruhové okno s kružbou. Okna na severu a jihu jsou hrotitá a jejich vzhled odpovídá popisu Wolného. Ten v roce 1861 zmiňoval tři okna jednotné formy s lomeným záklenkem a nerozlišoval okna lodi a apsidy. Není však známo, zda Vranov osobně navštívil. V roce 1898 V. Houdek uvádí jen dvě okna a ve výklenku žádné okno nepopsal. A. Prokop v roce 1904 bez vysvětlení odlišil v půdorysu v rozsahu výklenku šrafurou dozdívkou kolem úzkého okna. V řezu je pak v místě hrotitého okna doplněn ještě obrys kruhového otvoru. Není jasné, zda se jedná o nákres stavu k roku 1904 nebo o rekonstrukci starší podoby oken.
