## **Kostel Nanebevzetí P. Marie ve Vranově nad Dyjí**

### ***Stavebněhistorický průzkum***

BRNO, říjen 2009

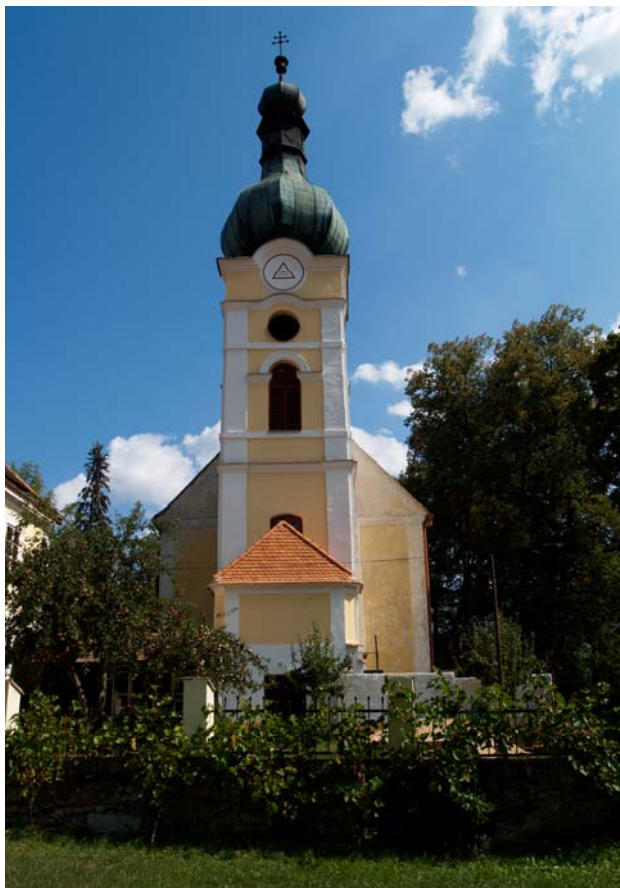
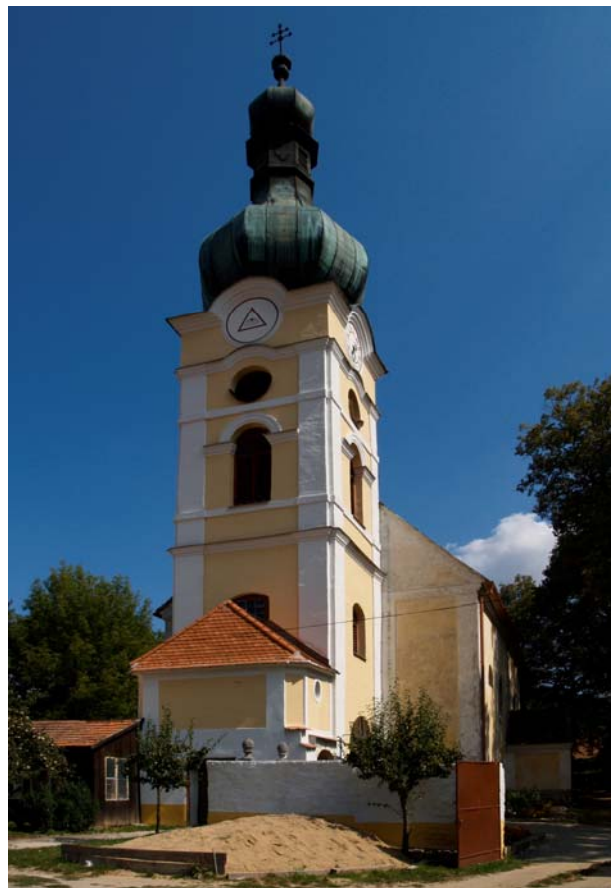
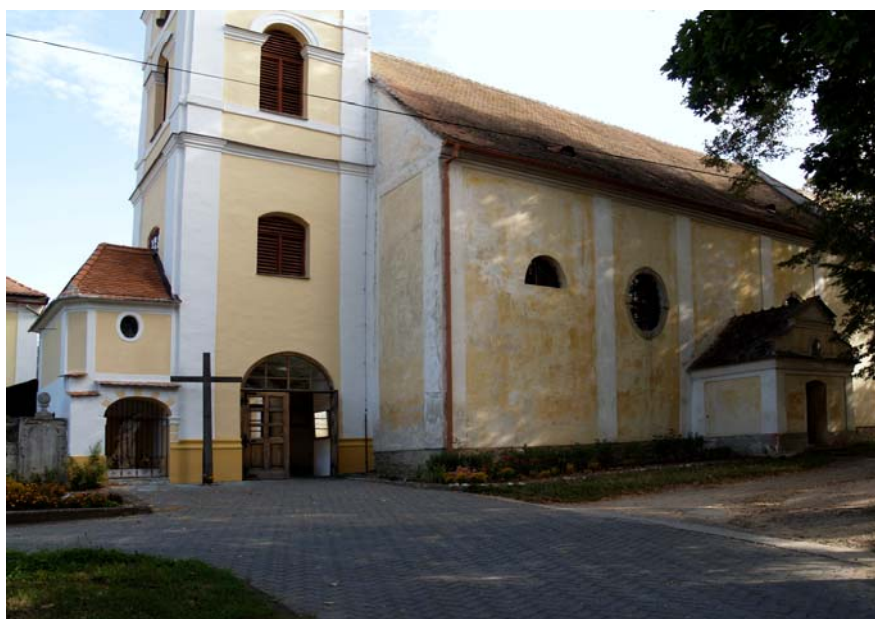
Průčelí. Nahoře západní průčelí s přistavěnou věží (dle farní kroniky dokončena roku 1720 za patronátu Michaela Heřmana hraběte z Althannu). Dole pohled na jižní průčelí lodi s předsíní.

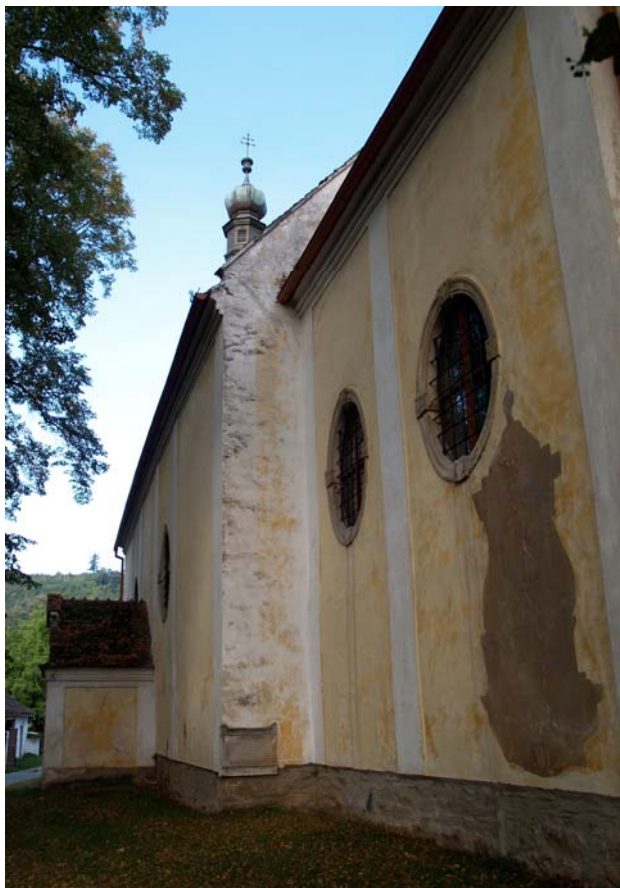
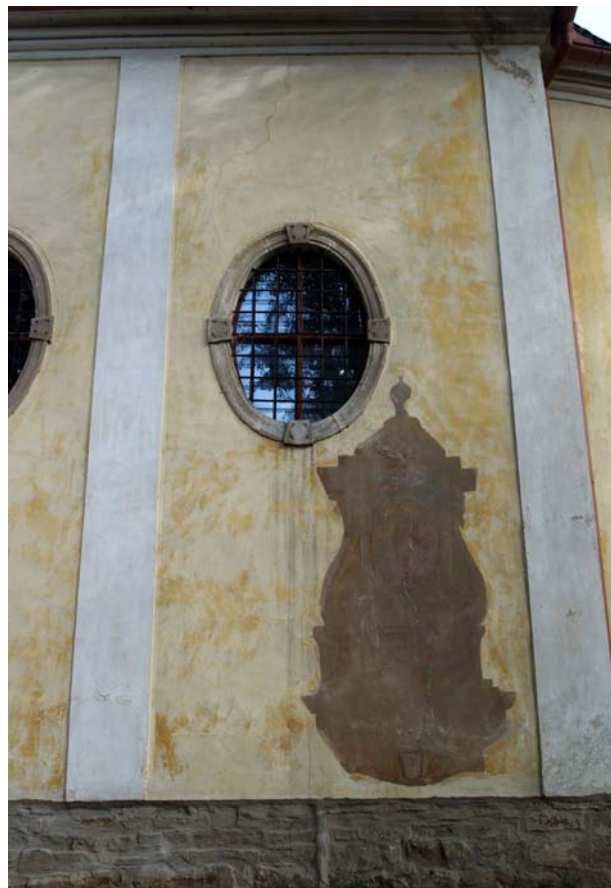
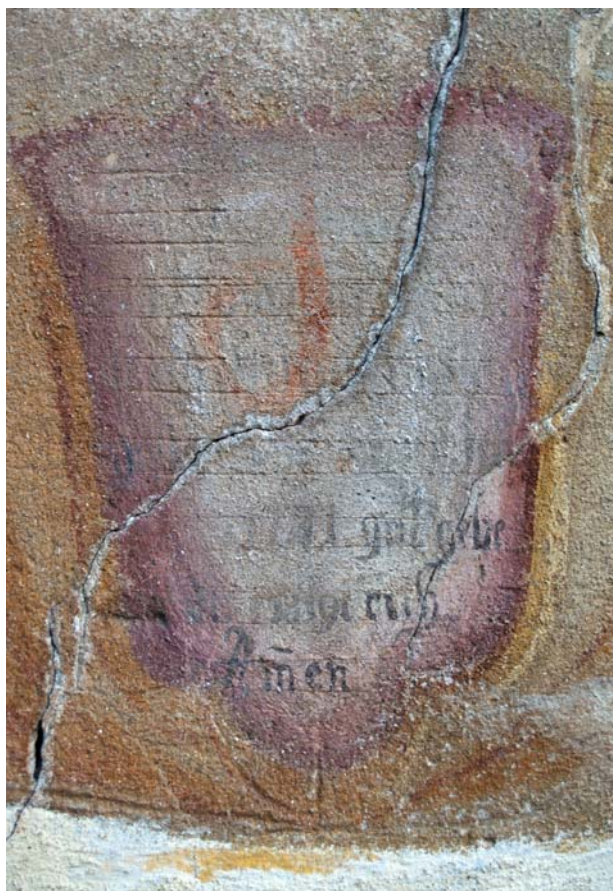
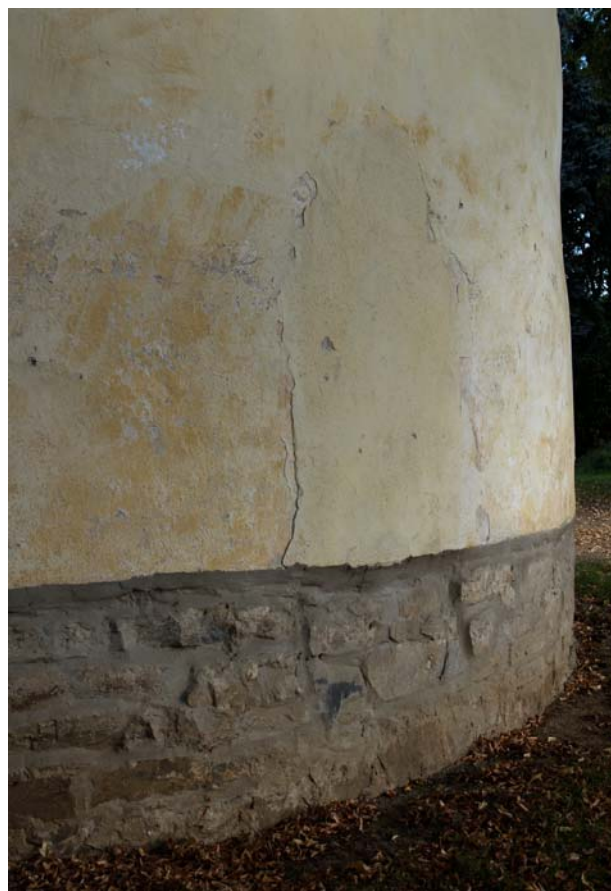
Průčelí. Jižní průčelí lodi a chóru. Na průčelí chóru je při nároží malovaný epitaf. Dle farní kroniky byl pod výjevem Zmrtvýchvstání Krista nápis : *Anno 1715 den 22 October ist gebor(e)n Anna Elisabeth Nimbo(s)gartin in der Festung Spilberg. Gestorben d(en) 23 Juni 1731. Go(t)t gebe ihr die ewige Ruh(e). Amen.* Dole vlevo detail dochované části nápisu. Dole vpravo plášť apsidy s dozdívkou v místě odstraněného náhrobku (?).

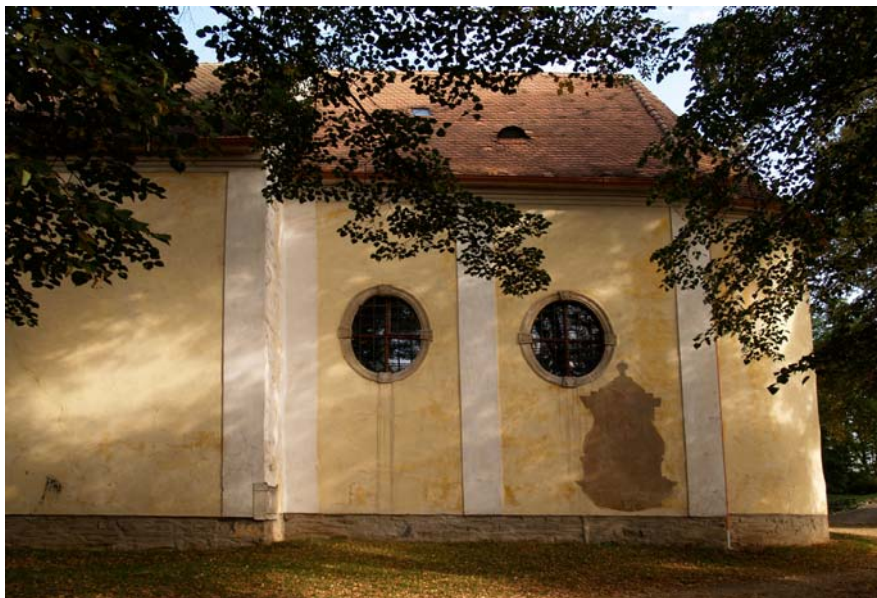
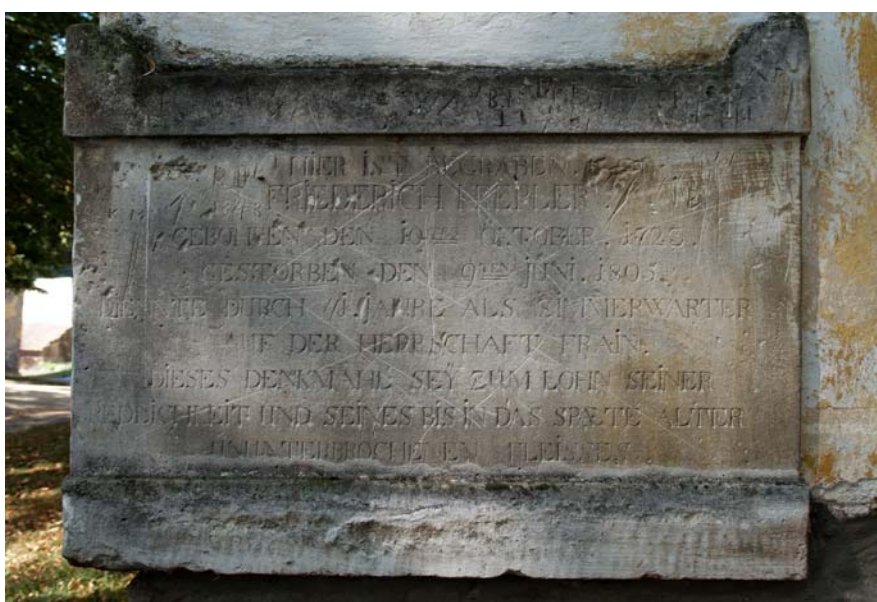
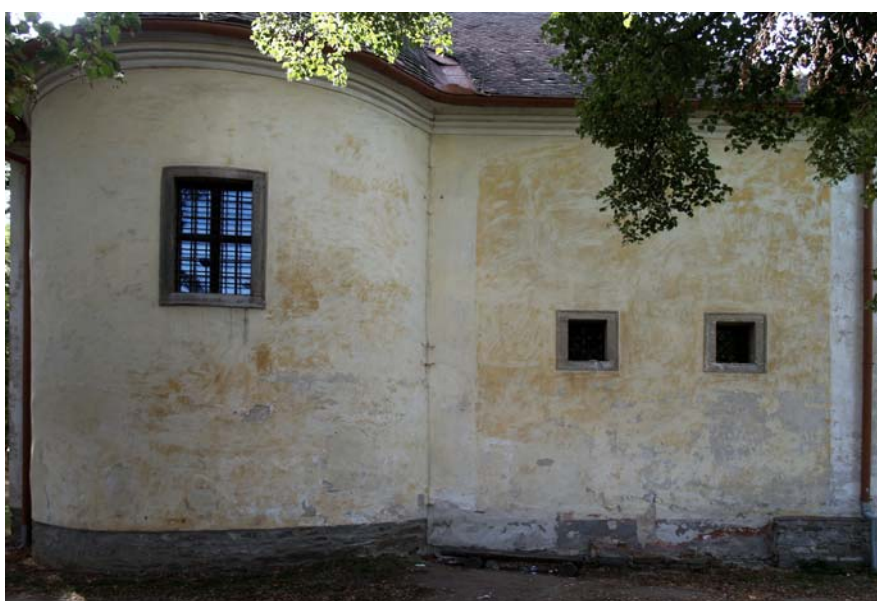
Průčelí. Nahoře jižní průčelí chóru s apsidou. Uprostřed na nároží lodi asi druhotně osazená kamenná deska z náhrobku panského vrátného Friedricha Kreplera (10. 10. 1723 – 9. 6. 1805). Dole apsida a východní průčelí sakristie.

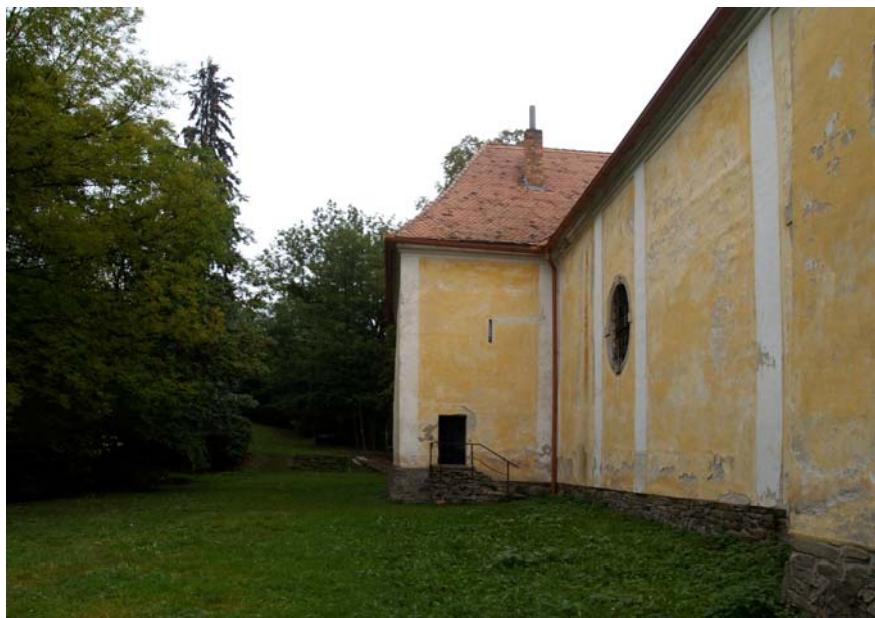
Průčelí. Severní průčelí lodi a sakristie. Vlevo dole pohled na část zrušeného hřbitova za kostelem (stav po úpravě terénu v roce 1933 – srov. příloha 14).

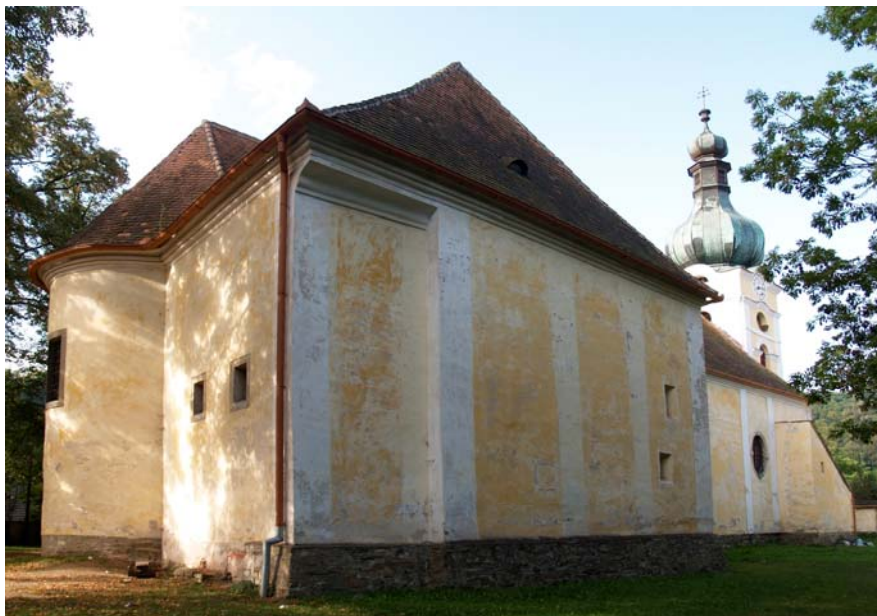
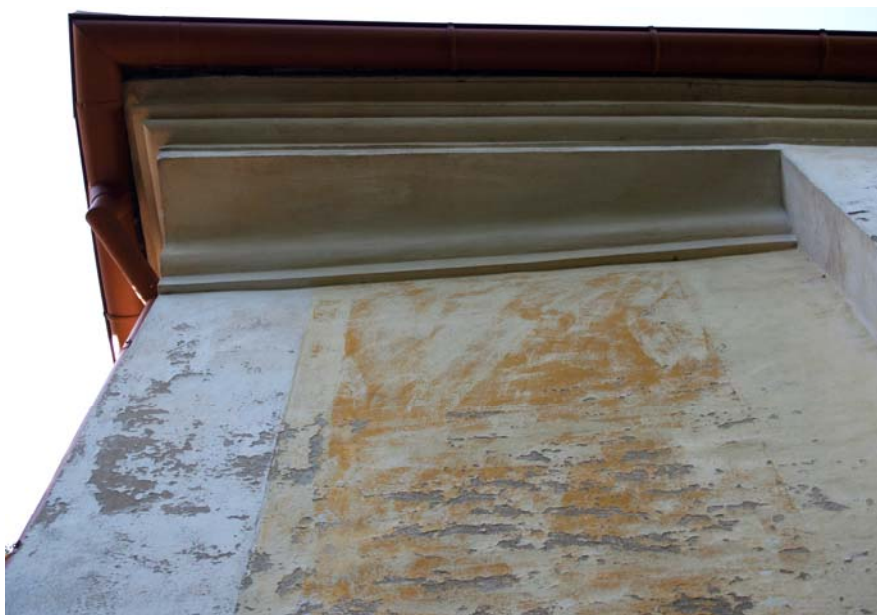
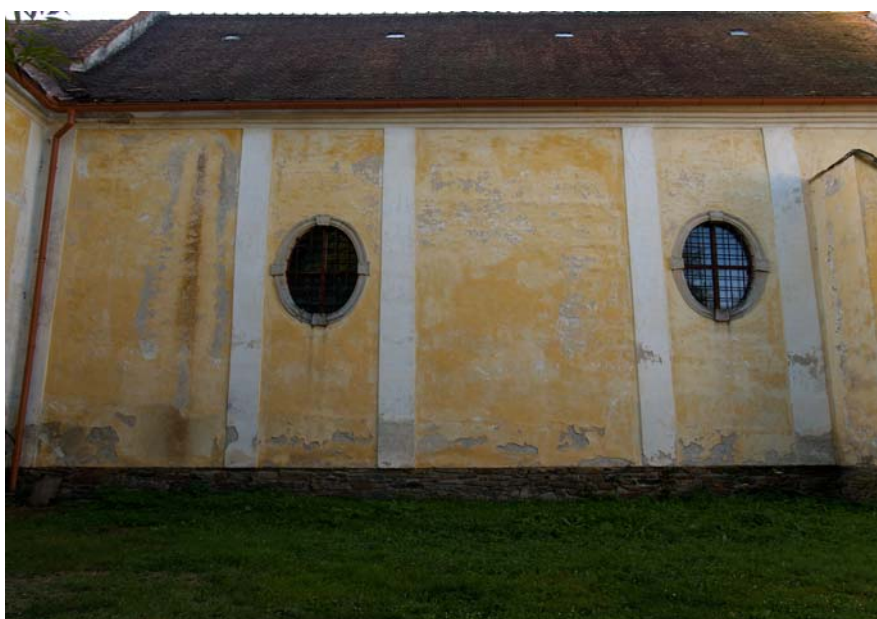
Průčelí. Severní průčelí sakristie a lodi. Uprostřed detail římsy v místě pravoúhlého odsazení severní zdi sakristie. Do barokní přestavby kostela uzavírala sakristii odsazená apsida (srov. příloha 10 – 13).

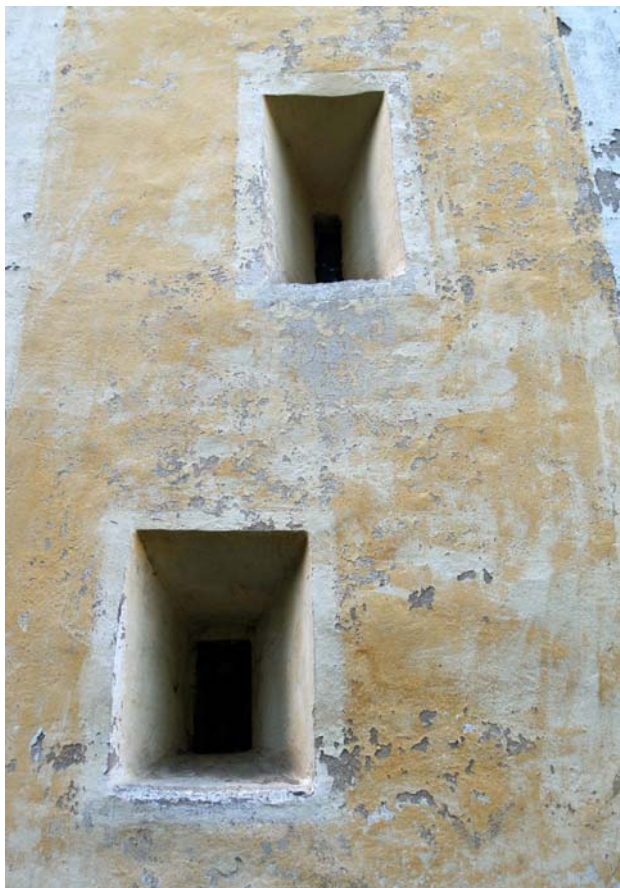
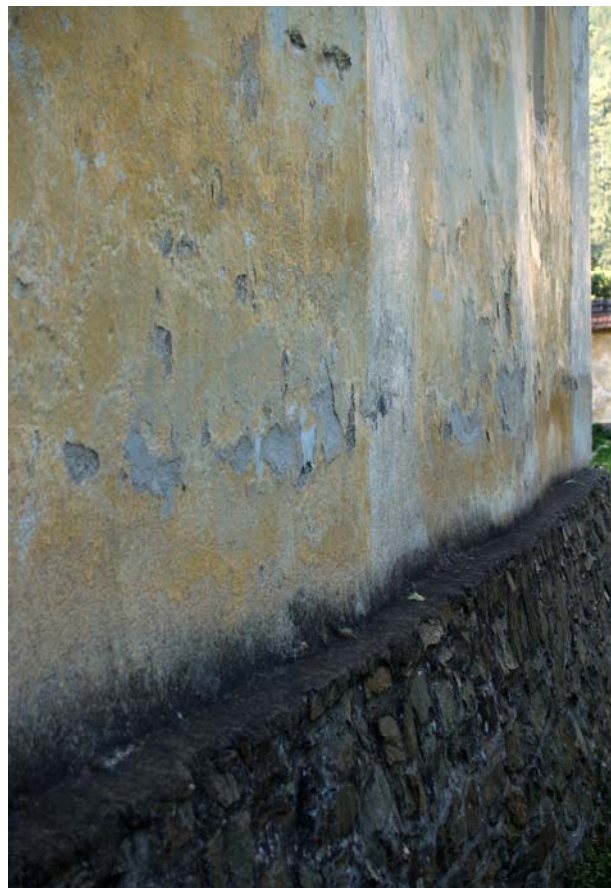
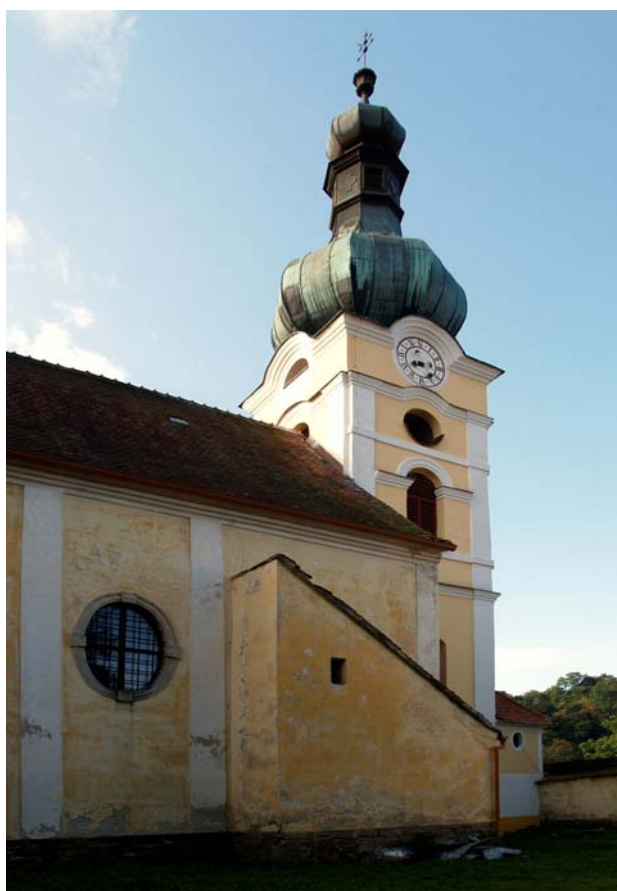
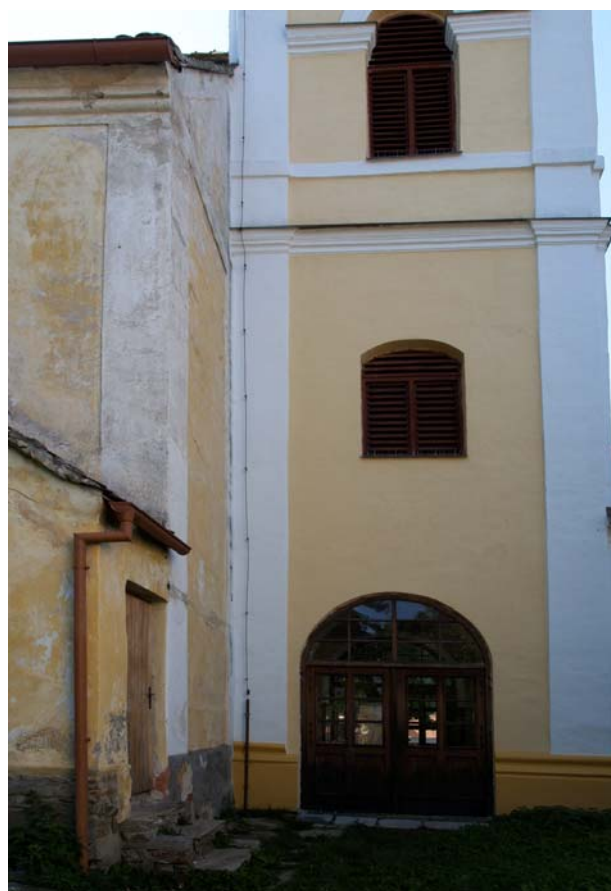
Průčelí. Nahoře severní průčelí sakristie. V západní části průčelí jsou šikmo nad sebou prolomena obdélná střílnovitá okénka. Vpravo detail zvlněného líce fasády. V místě malovaných lizén se snad dříve nacházely opěráky. Dole severní průčelí lodi a věže. Přístavek se schodištěm na kruchtu byl podle kostelních účtů postaven v roce 1778 v souvislosti s výstavbou nebo přestavbou kruchtu a pořízením varhan od znojenského varhanáře Josefa Silberbauera.

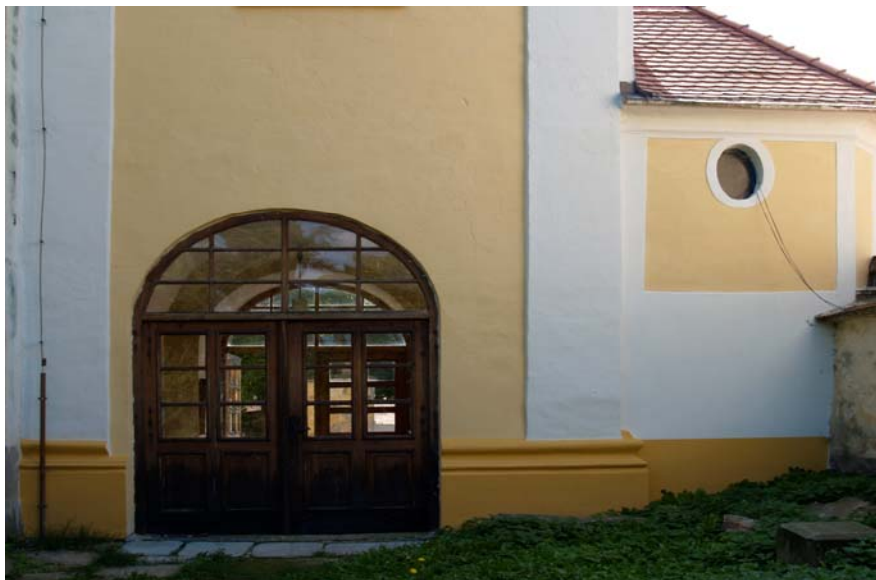
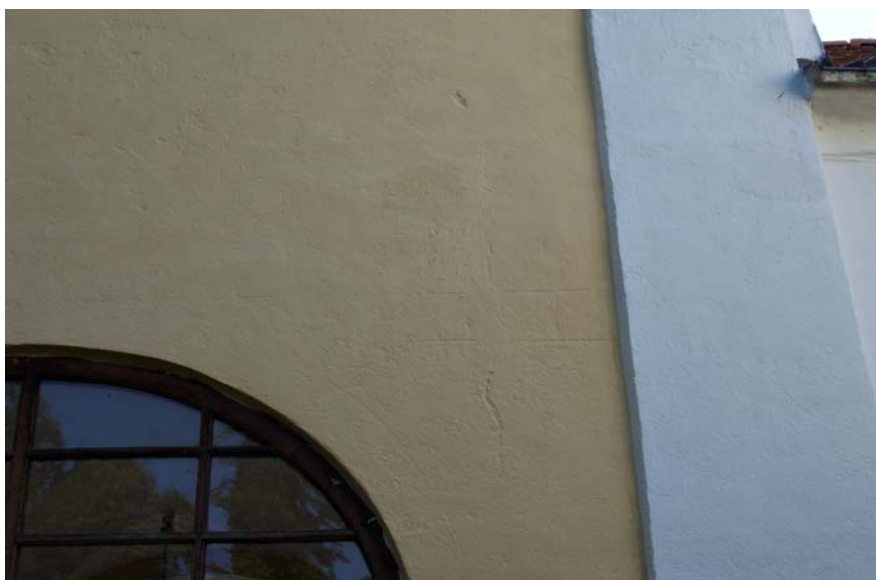
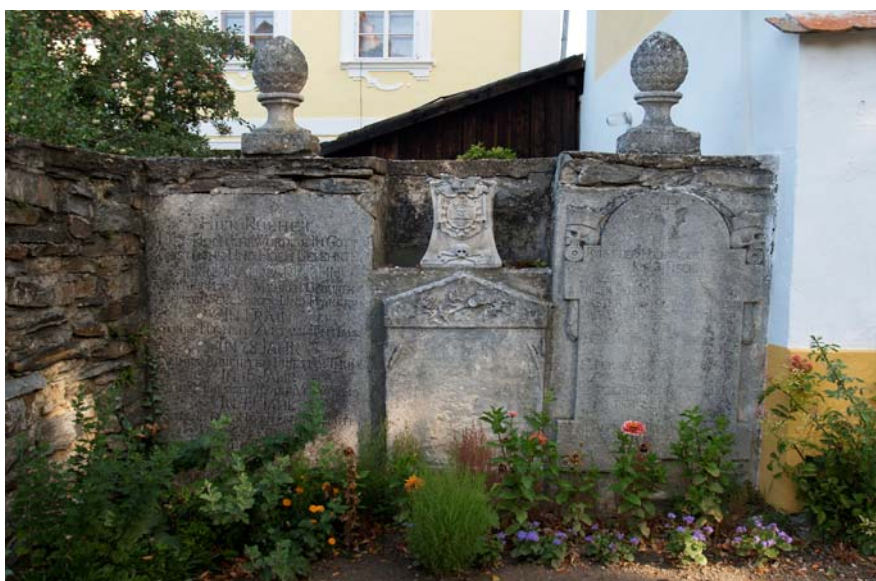
Průčelí. Severní průčelí věže s vyrýsovaným členěním fasády, které nebylo při opravě věže obnoveno. Dole přenesené náhrobky vranovských farářů před věží. Vlevo náhrobek Johanna Carla Johna († 23. 2. 1777, farářem 1728 - 1777), nápis na prostředním náhrobku nečitelný, vpravo náhrobek Josepha Fischera († 22. 7. 1789, farářem 1777 – 1789, od 1778 první vranovský děkan).

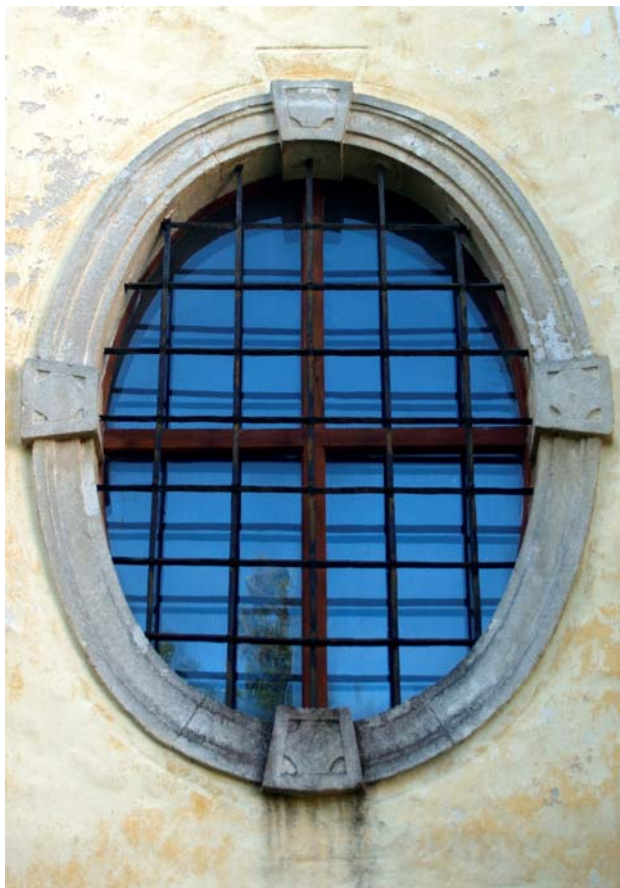
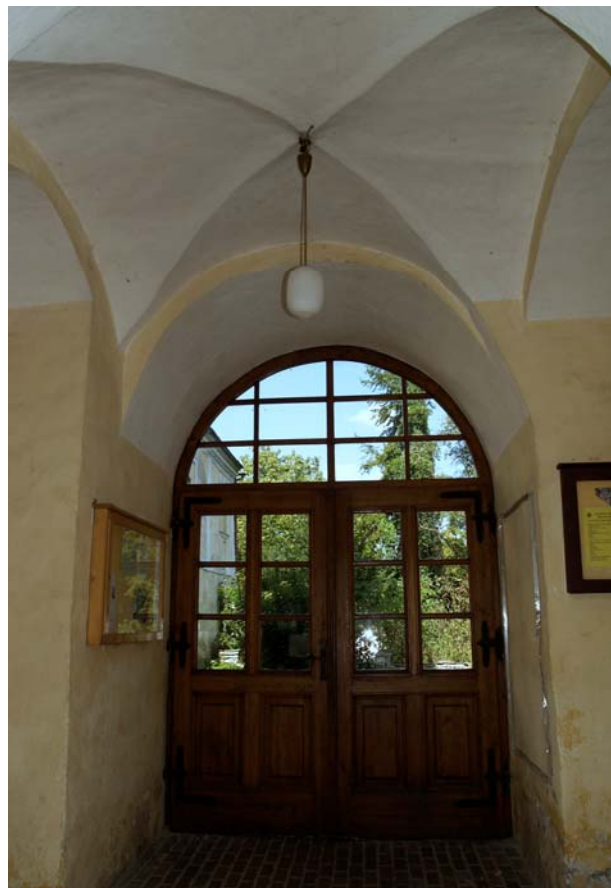
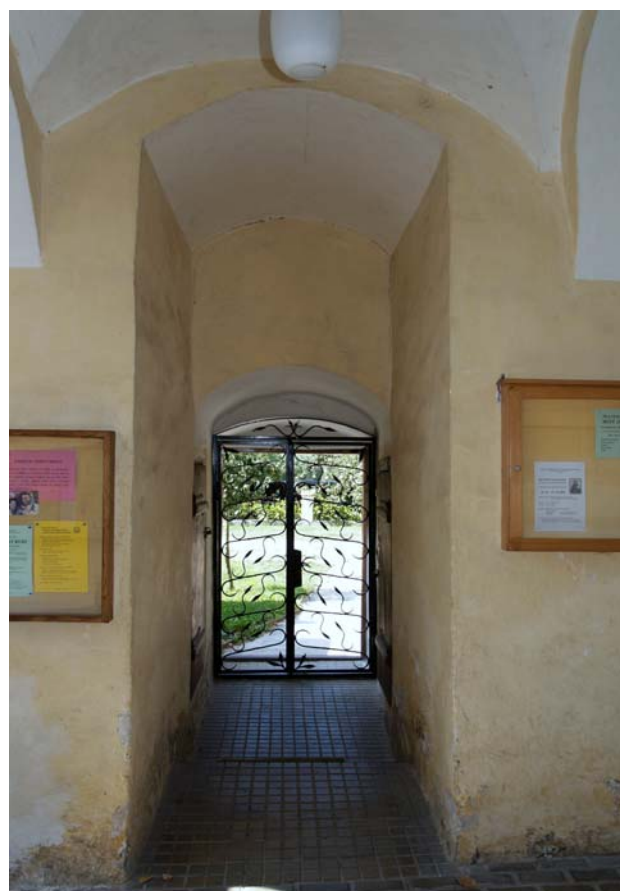
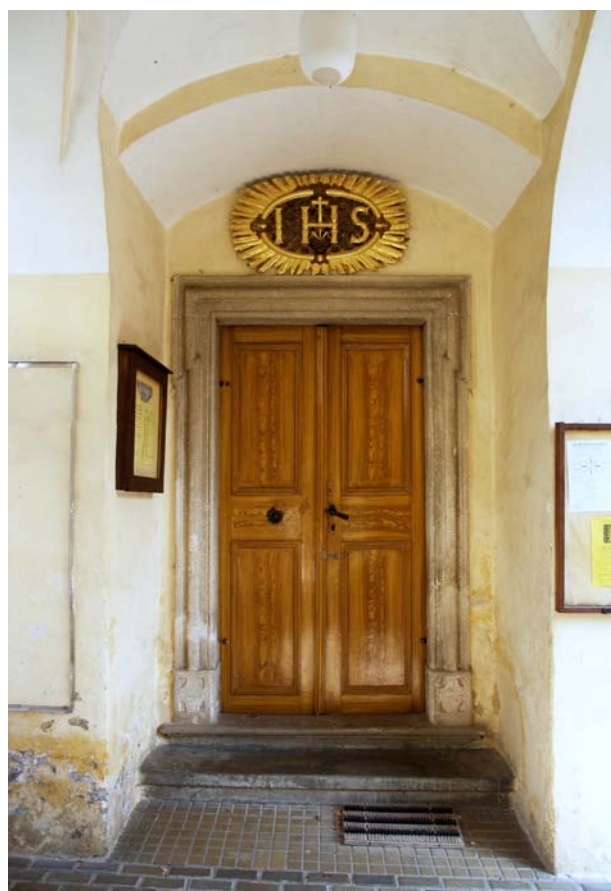
Průčelí a podvěží. Nahoře vlevo detail ostění okna lodi s klenáky. Geometrický motiv ve výplni klenáků se opakuje na soklech portálku západního vstupu do kostela. Dole vlevo průchod schodišťovým přístavkem u věže do areálu fary.

V západním vstupu do kostela je osazen pravoúhlý portálek s profilovaným ostěním s ušima. Profilace s výrazným zploštělým vnějším oblounem je nasazena na soklu s geometrickým členěním. Lod' kostela je zaklenuta valenou klenbou s protilehlými trojbokými výsečemi na přízedních polopilířích. V západní části lodi je na pilířích vyložená podklenutá kručhta s konvexně zvlněnou poprsní ve středu. Chór odděluje stlačený triumfální oblouk segmentového profilu. Chór je zaklenutý valenou klenbou s protilehlými výsečemi vyzděnými na podseknutých římsovitých patkách. Apsida chóru je oddělena pasem nasazeným na přízedních polopilířích. Apsida o světlé výšce přesahující výšku klenby chóru je zaklenuta jedním polem žebrové klenby s meziklenebním žebrem u pasu. Klínová prožlabená žebra jsou v patkách podseknuta a kříží se v hladkém terčovém svorníku. Na jižní straně apsidy je poblíž

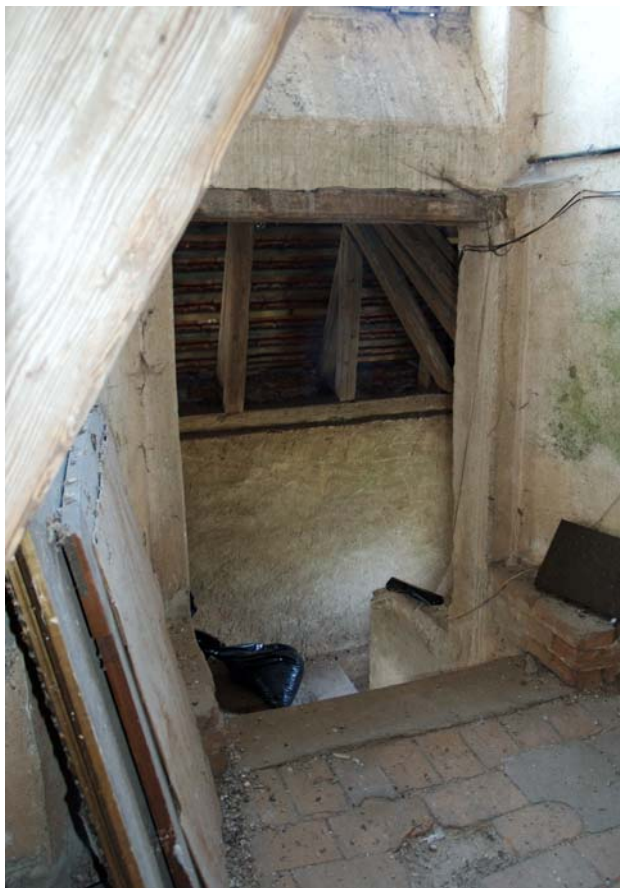
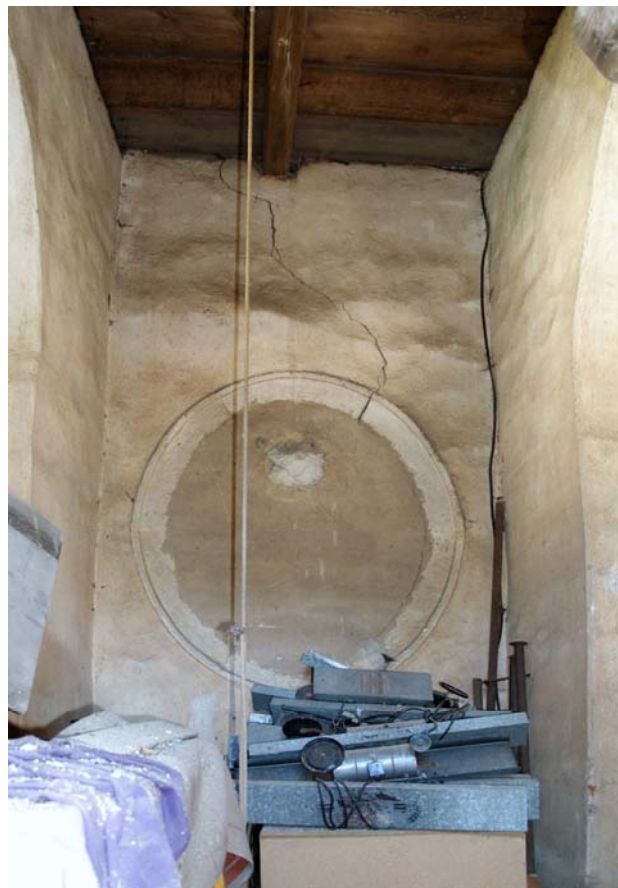
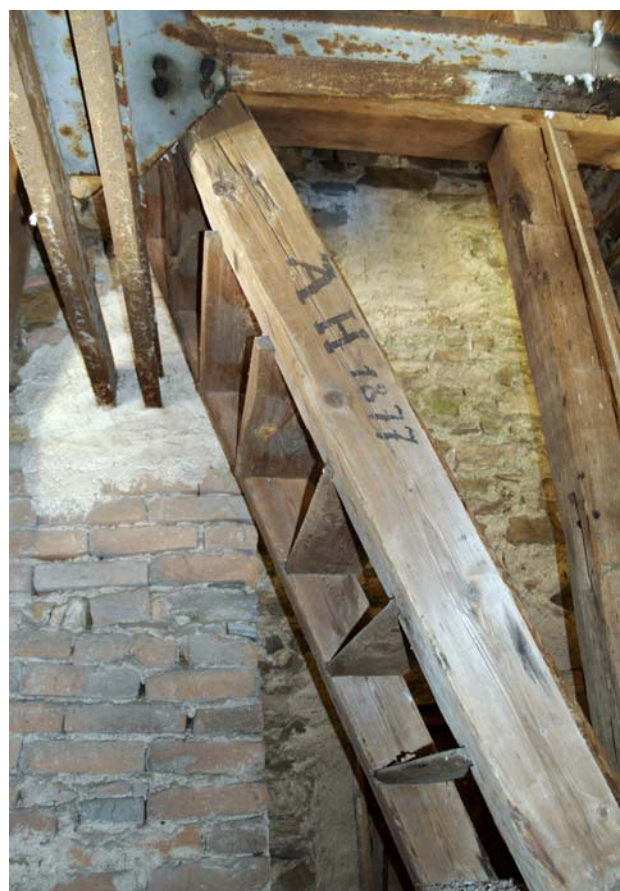
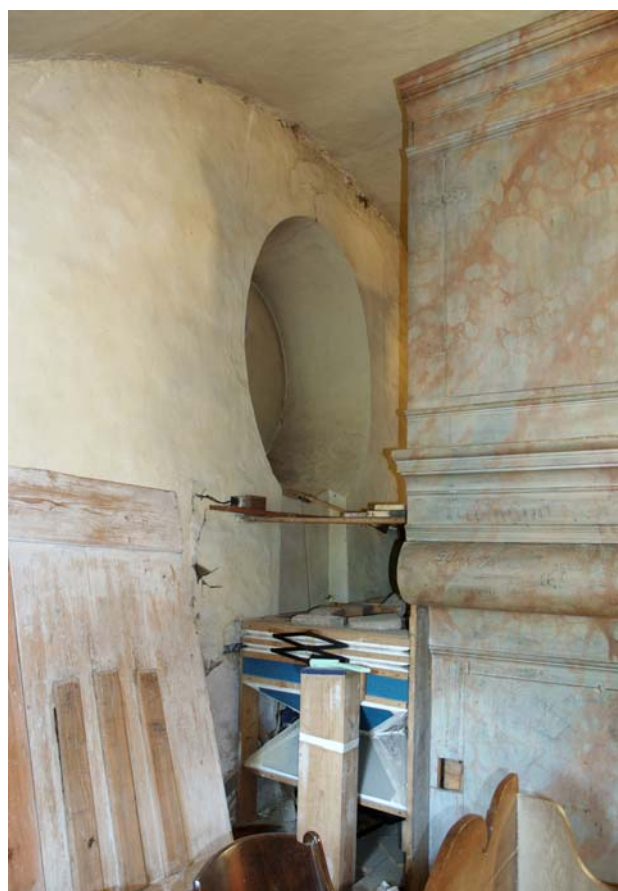
Interiéry. Věž a schodišťový přístavek u věže. Schodiště ústí ve věži v úrovni kruchty v lodi. V omítnutém západním průčelí kostela je zazděné oválné okno s omítkovou šambránou bez klenáků (dole vpravo pohled z interiéru lodi na výklenek okna za varhanami na kruchtě). Dole vlevo žebříkové schodiště ve druhém patře věže s monogramem AF a letopočtem 1877.

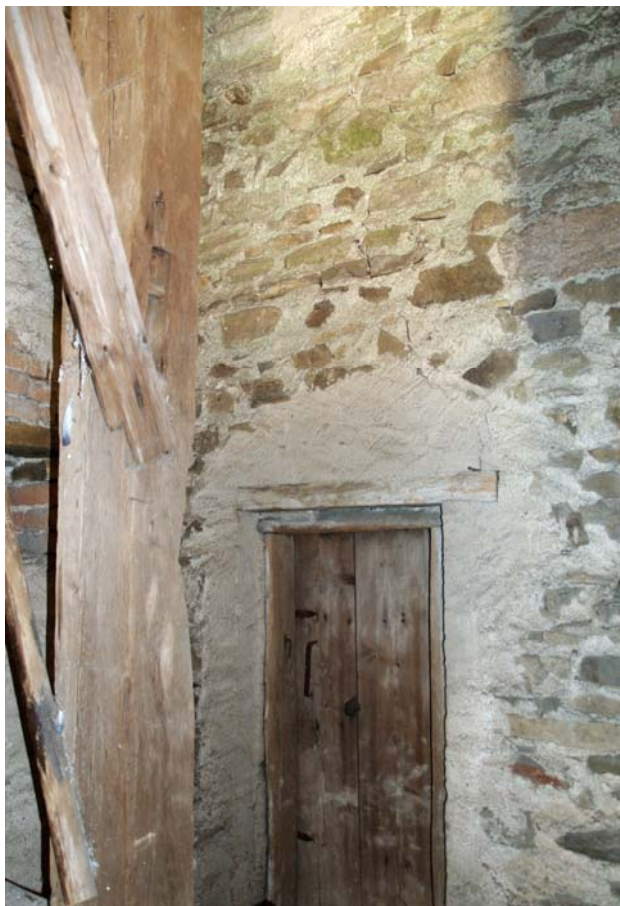
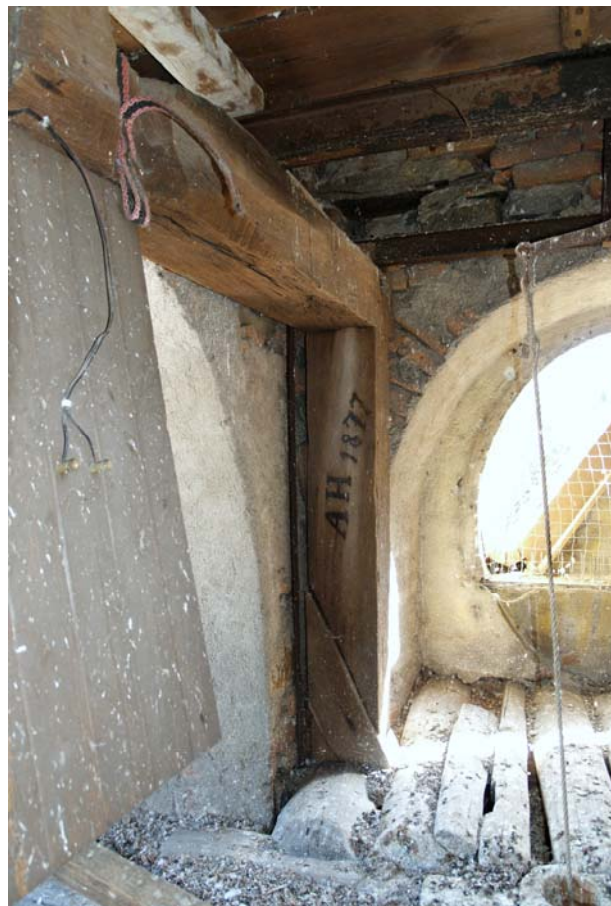
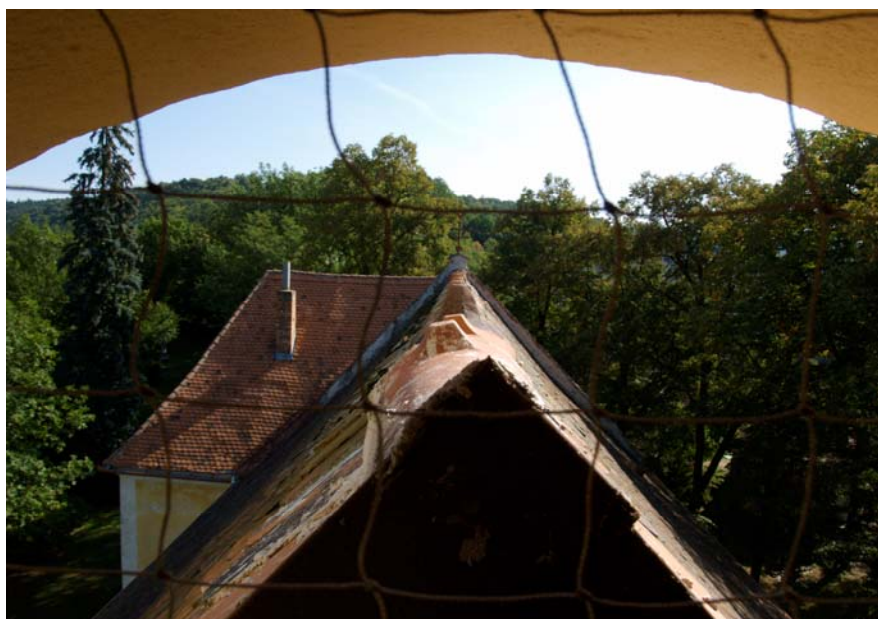
Interiéry. Věž. Nahoře vlevo západní průčelí lodi v úrovni druhého (zvonického) patra věže s průchodem na půdu kostela. Neomítané zdivo pozdně románské stavby se nad mladším průchodem zachovalo v původním stavu. Nahoře vpravo zvonová stolice s monogramem AH a letopočtem 1877 v polopatře pod úrovní korunní římsy. Dole průhled na hřeben střechy lodi.

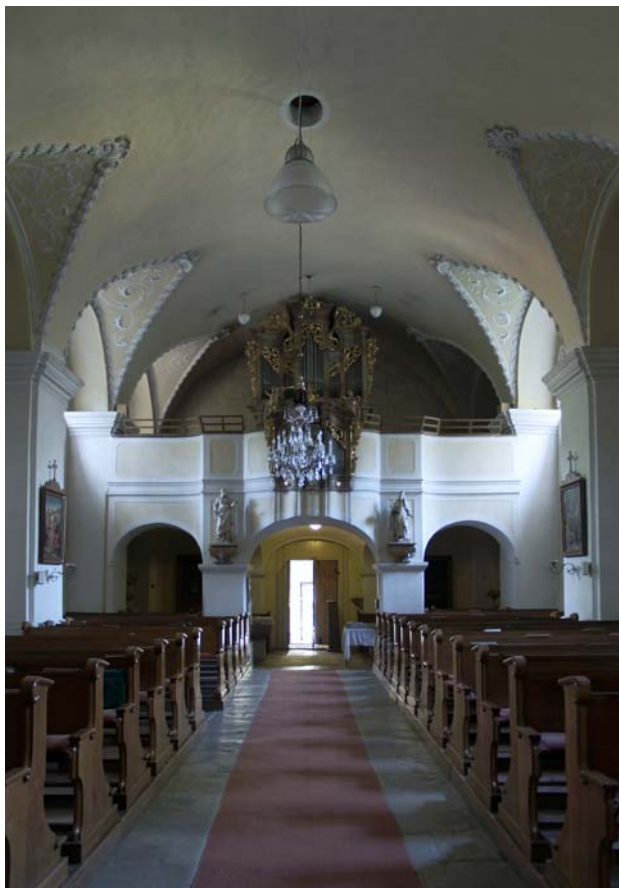
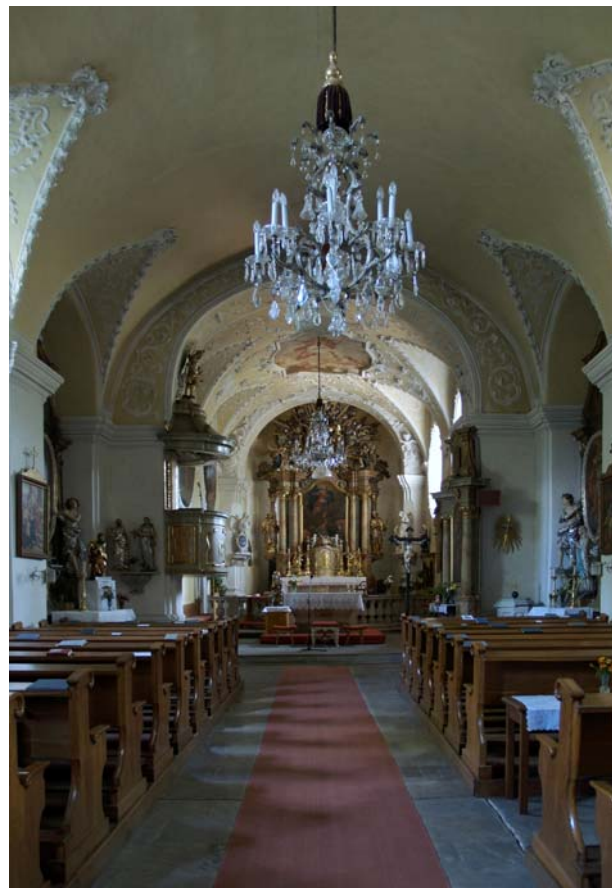
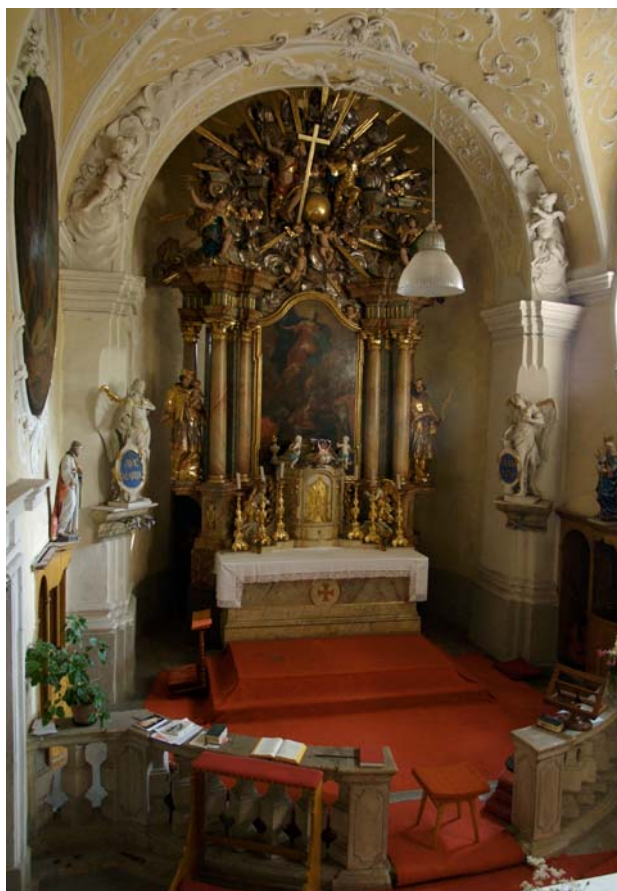
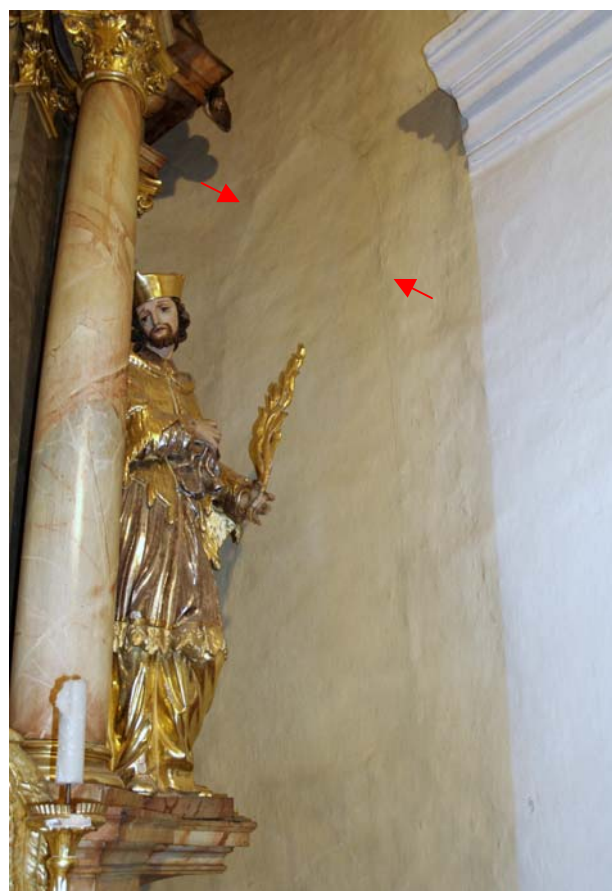
Interiéry. Loď a chór. Nahoře vlevo průhled lodí k západu ke kruchtě s varhanami z roku 1778 od znojemského varhanáře Josefa Silberbauera. Nahoře vpravo pohled k chóru. Dole vlevo hlavní oltář. Dole vpravo epištolní strana apsidy s vyznačenou spárkou v místě zazděného gotického hrotitého okna.

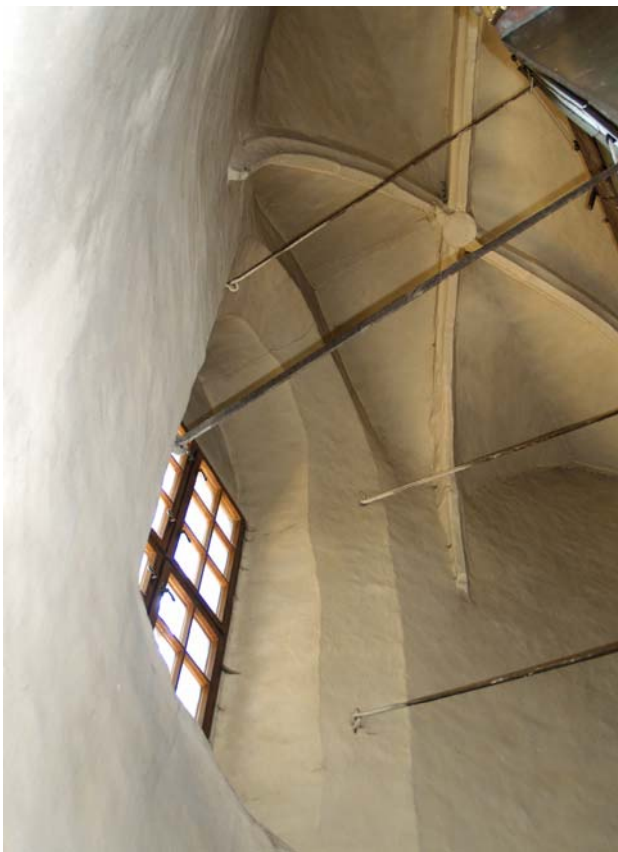
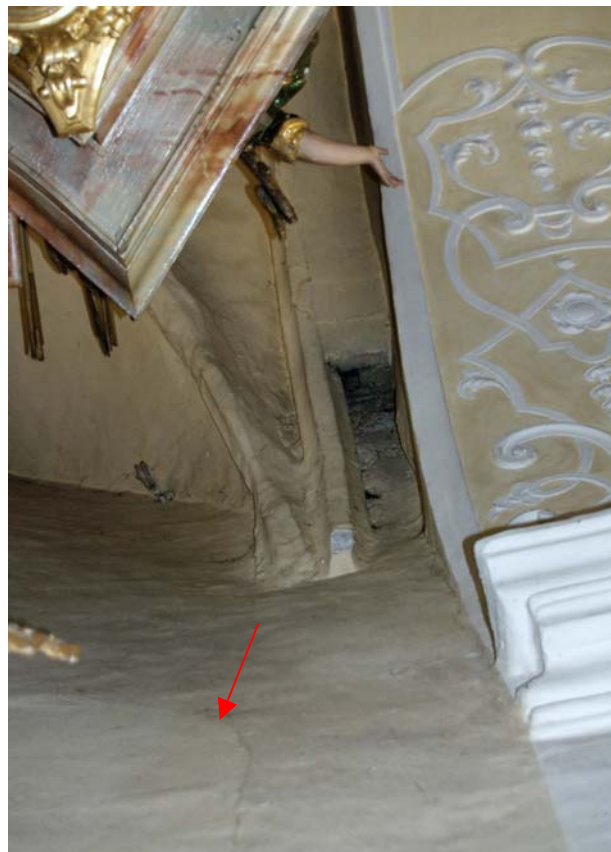
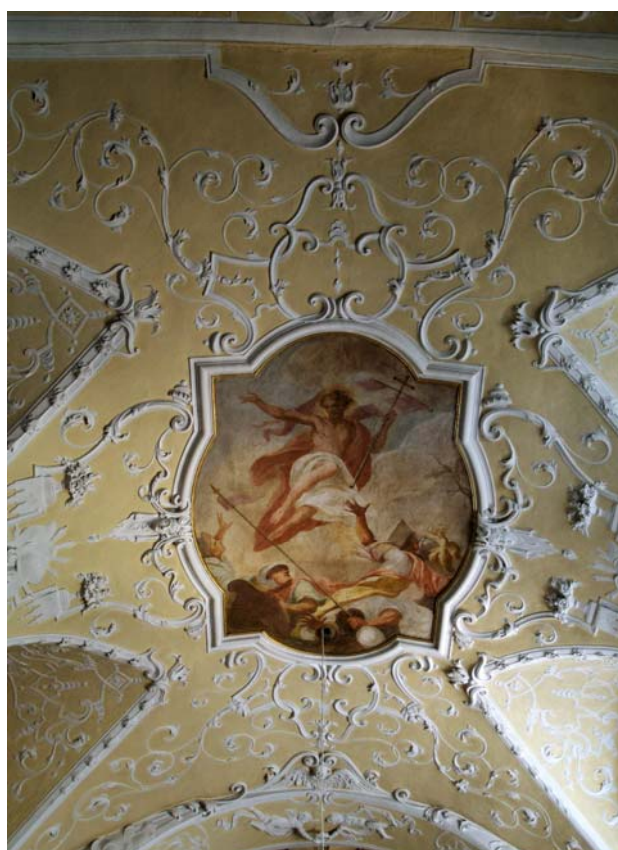
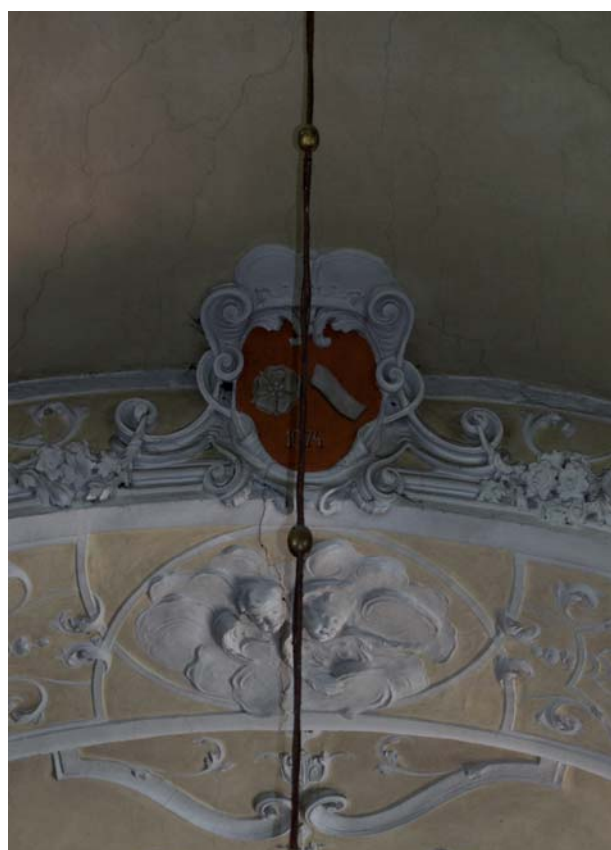
Interiéry. Chór a apsida. Nahoře žebrová klenba apsidy. Před barokním klenebním pasem ukončuje klenební pole meziklenební žebro. Šipkou vyznačena spára v místě zazděného gotického okna na jižní straně apsidy. Dole vlevo valená klenba chóru z roku 1778 (datace dle kostelních účtů) s freskou Zmrtvýchvstání Krista. Dole vpravo znak Stanislava hraběte Mniszka - Buzenina (10. 7. 1774 – 29. 10. 1846, od 1799 majitel panství Vranov) a jeho manželky Heleny, princezny Lubomirské (1783 – 1876, sňatek 1807) na triumfálním oblouku mezi lodí a chórem. Do znaku dopsán letopočet 1974 (restaurování štukové výzdoby a nástropní fresky).
