## **Kostel Nanebevzetí P. Marie ve Vranově nad Dyjí**

### ***Stavebněhistorický průzkum***

BRNO, říjen 2009

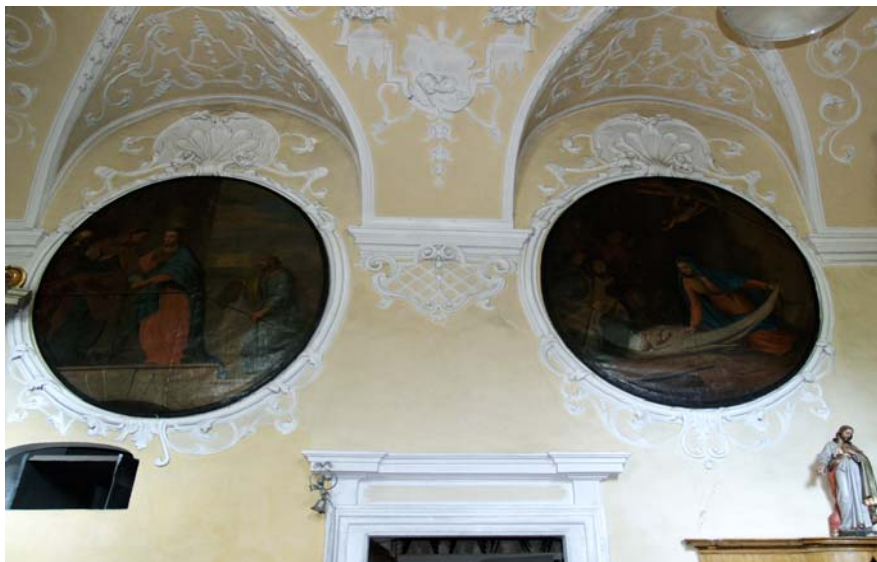
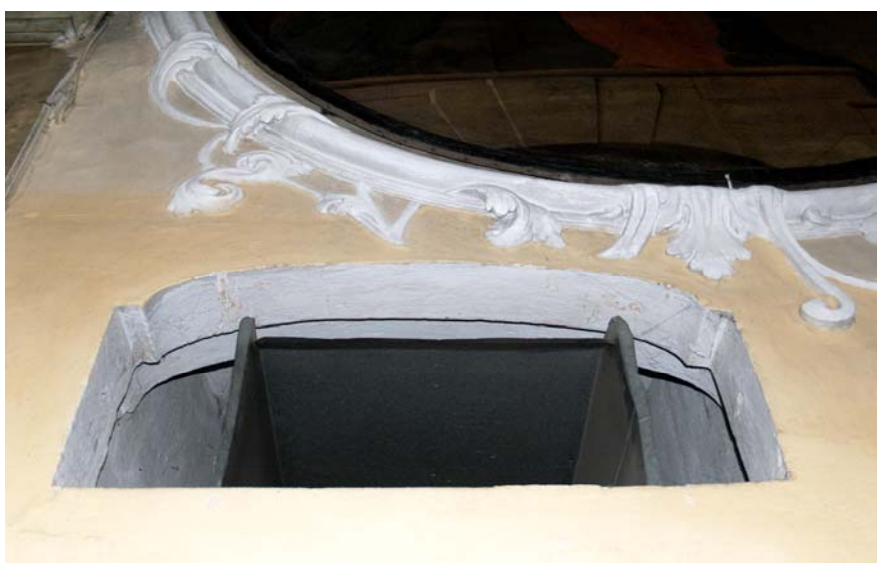
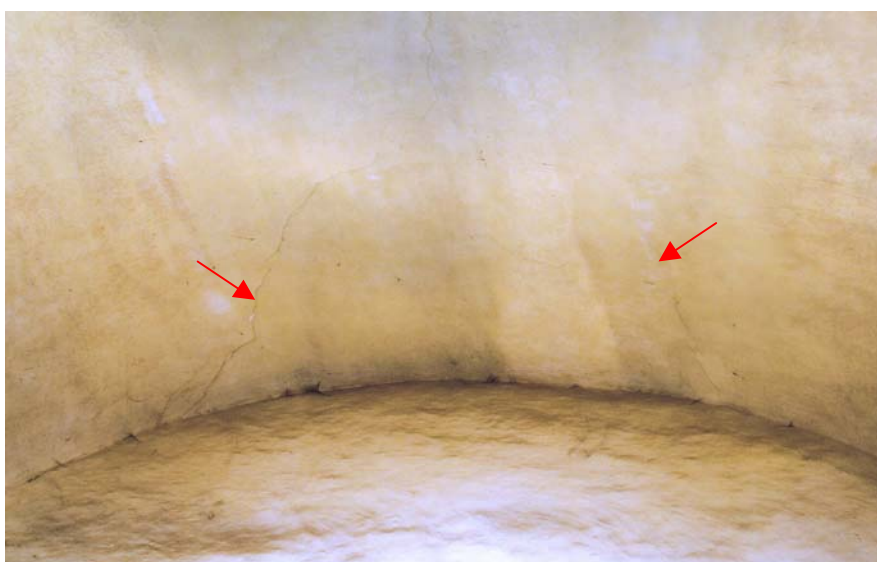
Interiéry. Chór a sakristie. Nahoře evangelijní stěna chóru. Nad vstupem do sakristie v oválných kartuších výjevy z mariánského cyklu (Navštívení a Narození Krista). Vlevo od vstupu zčásti zazděný otvor ze zaniklé oratoře v západní části sakristie nebo druhý starý vstup do příčkou rozdělené sakristie. Dole klenba sakristie s prasklinou oválného tvaru u příčky (vyznačeno šipkami).

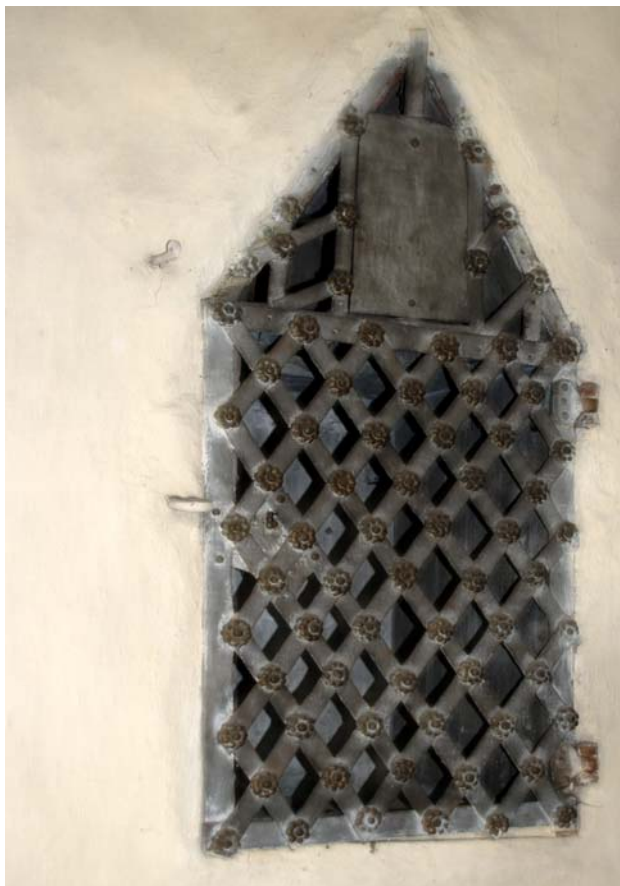
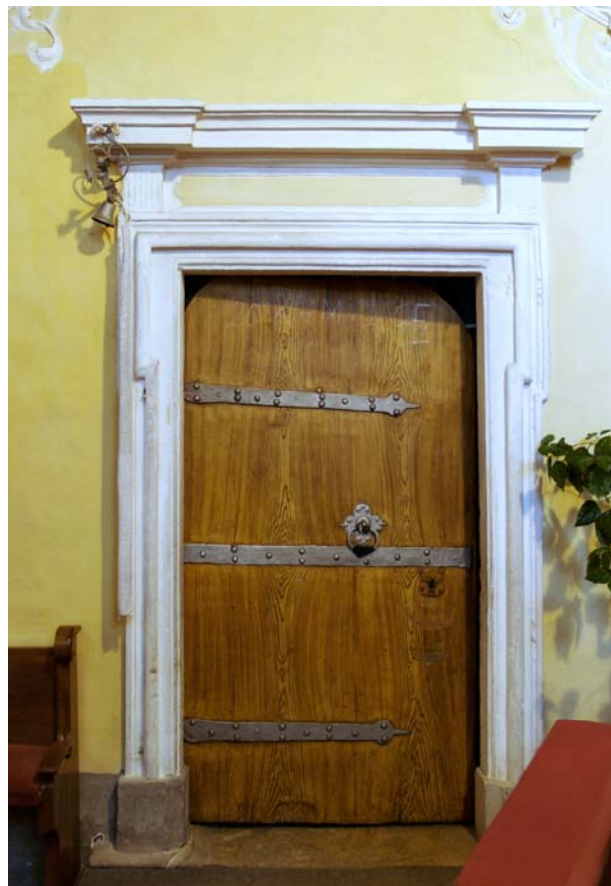
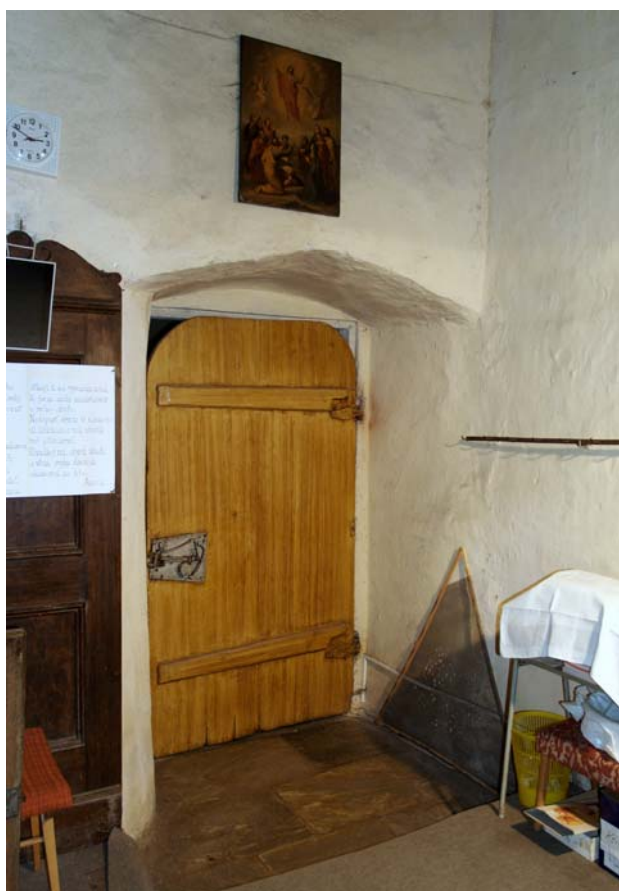
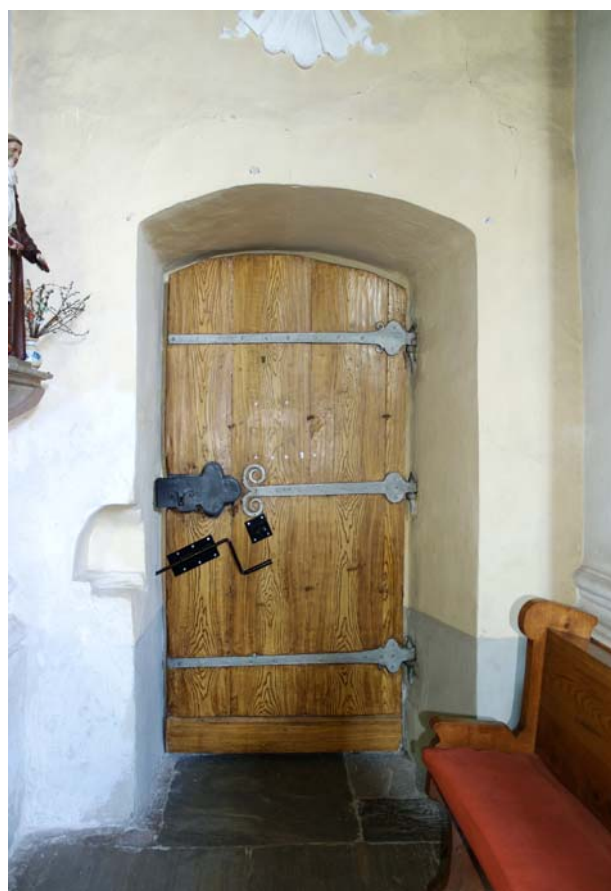
Interiéry. Apsida, chór, sakristie, loď. Nahoře vpravo sanktuář na evangelijní straně apsidy. Nahoře vpravo portálek ve vstupu z chóru do sakristie. Dole vlevo výklenek vstupu do sakristie se střežovitým záklenkem. Dole vpravo výklenek vstupu v jižní zdi lodi z předsíně.

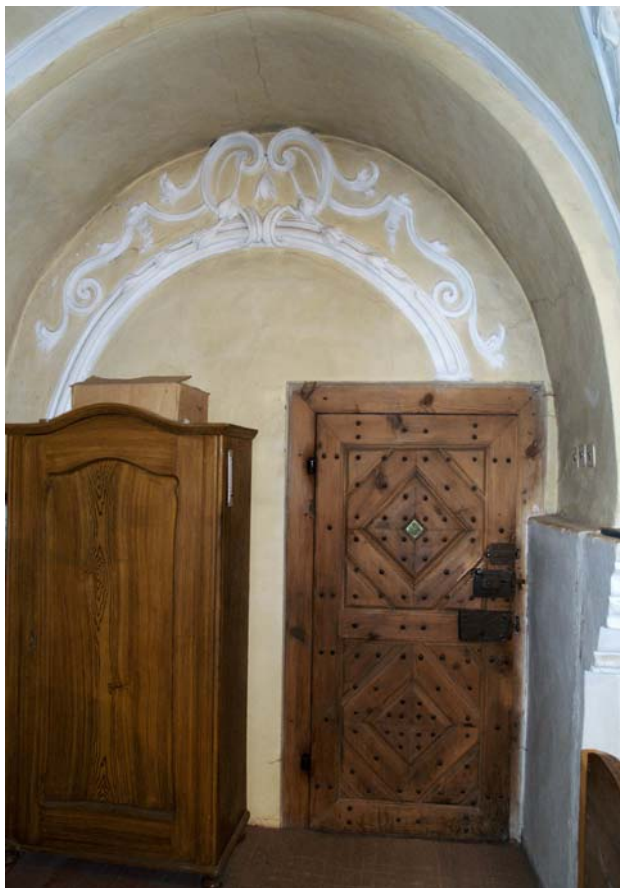
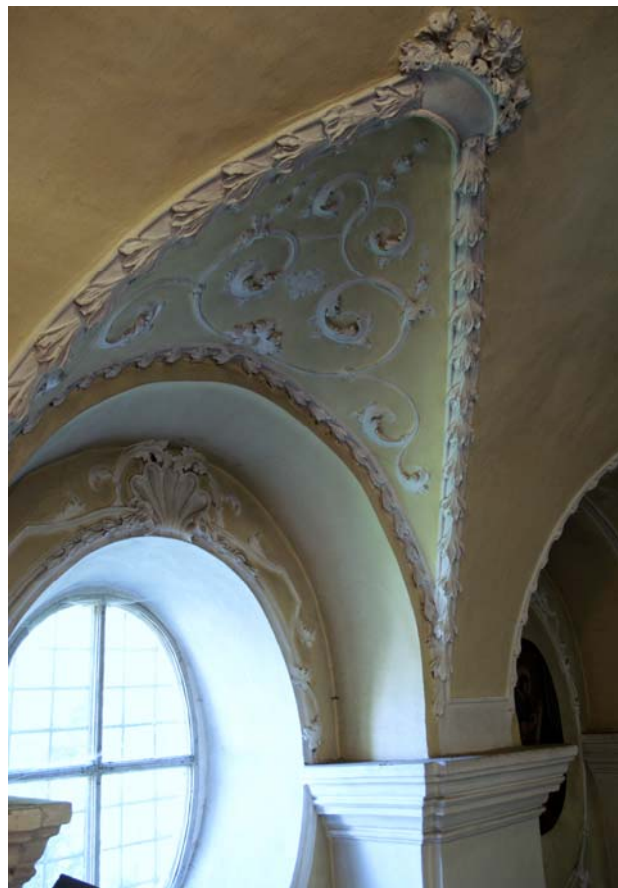
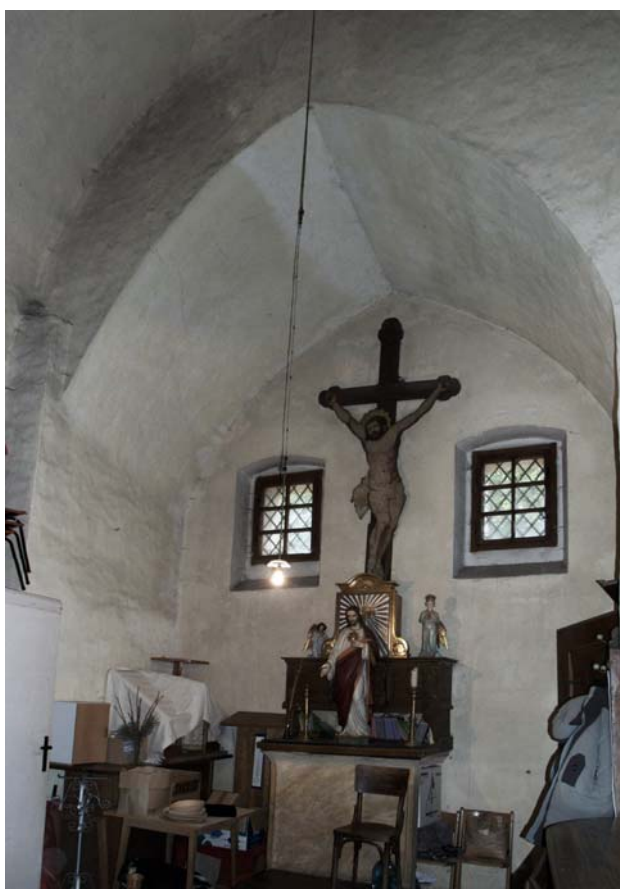
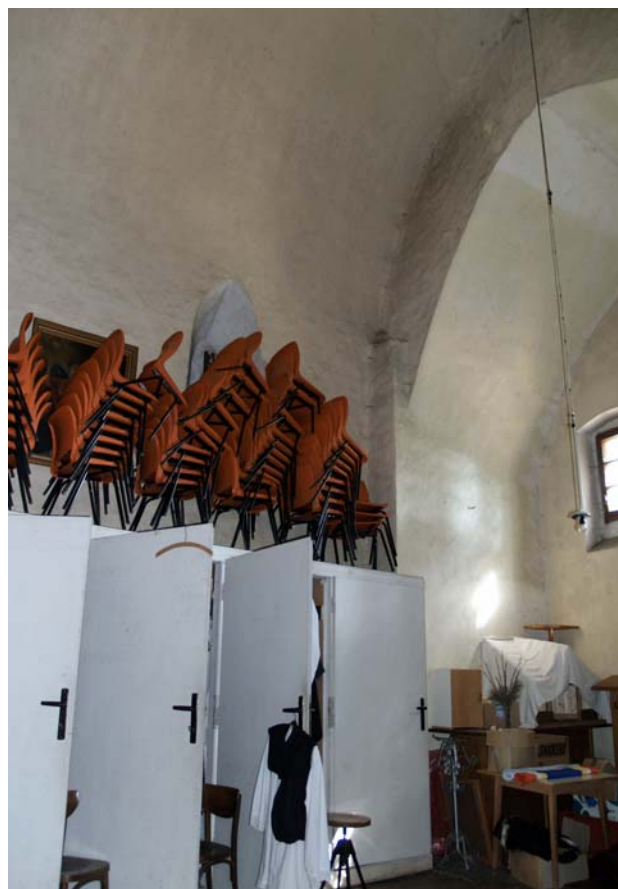
Interiéry. Loď a sakristie. Nahoře vlevo vstup na kruchtu z vnějšího schodišťového přístavku. Nahoře vpravo detail výseče ve valené klenbě lodi u kruchty. Dole východní část sakristie. Na východní straně je pod valenou klenbu spuštěn nižší hrotitý pas. Na severní straně vystupuje nad patu pasu pilíř. V severní zdi je výklenek zazděného úzkého špaletovaného okénka s lomeným záklenkem. Dle popisu kostela z roku 1898 (viz V. Houdek, 1898, s. 7) bylo druhé zazděné okno patrné na fasádě.

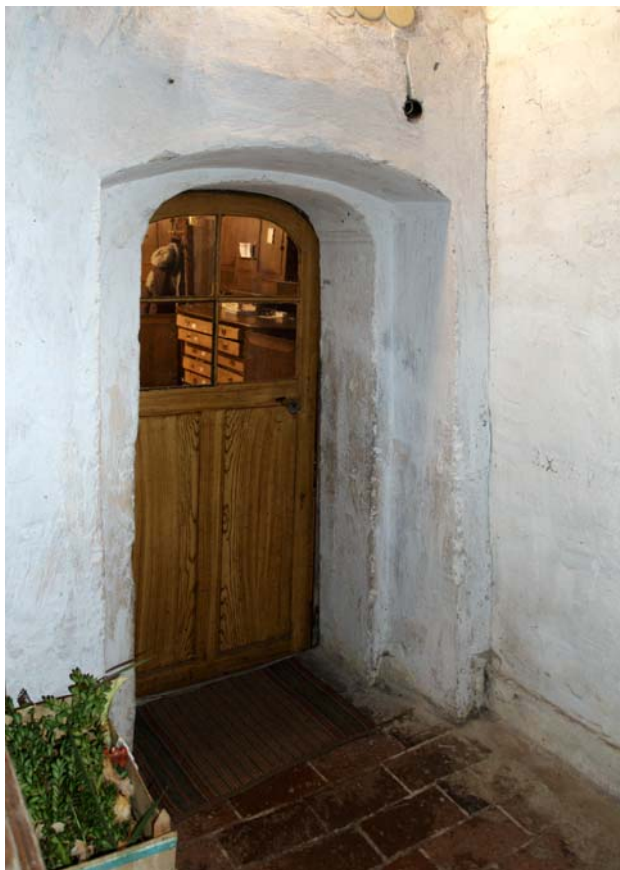
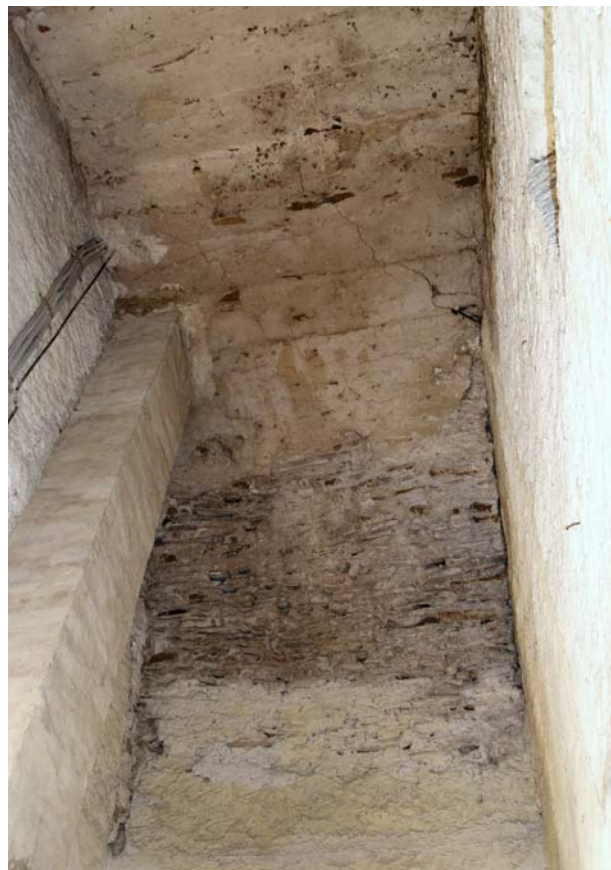
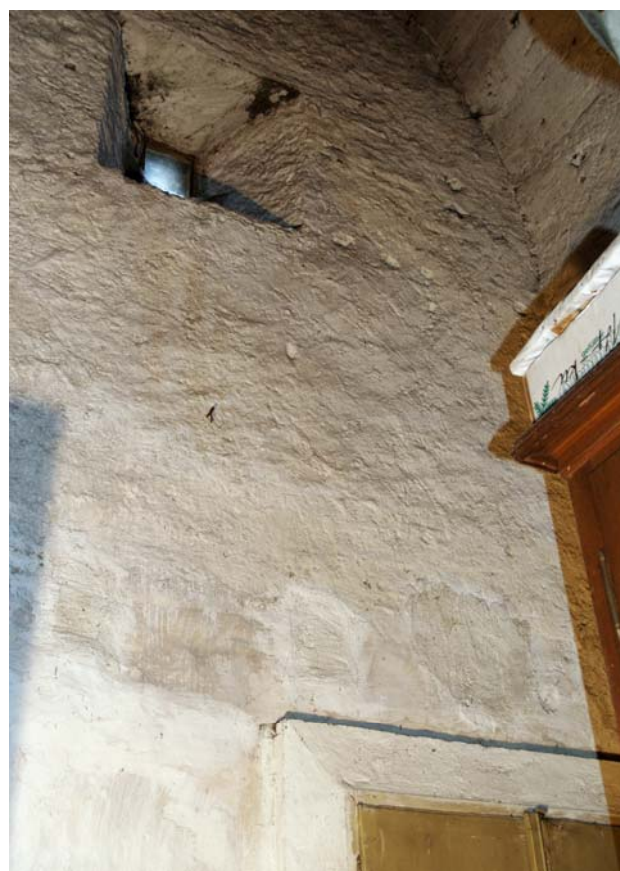
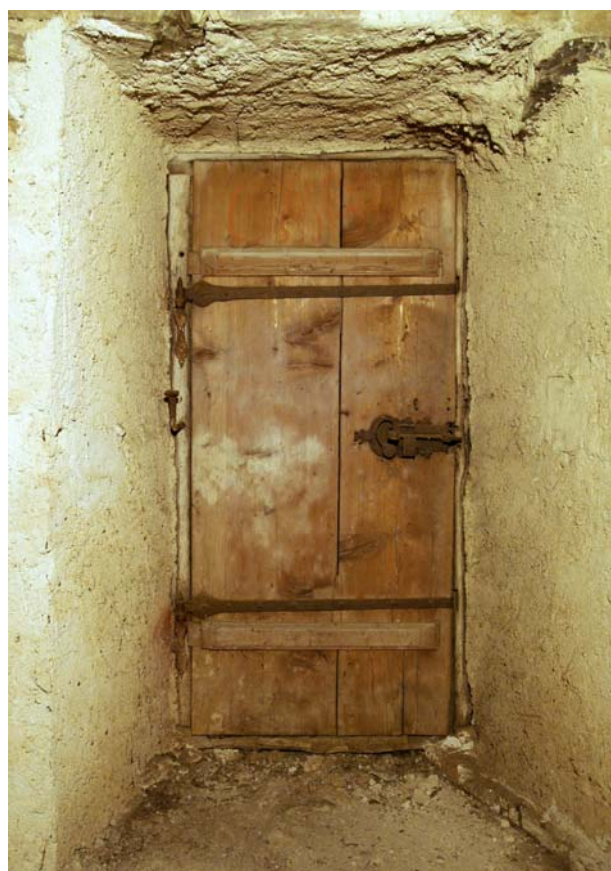
Interiéry. Sakristie a půda. Nahoře vlevo jednokřídlé, zpoloviny prosklené výplňové dveře v průchodu příčkou oddělující úzkou západní část sakristie. Nahoře vpravo klenba západní části sakristie s otisky bednění na neomítaném kamenném zdivu. Dole vlevo západní stěna sakristie. Pod klenbou střílnovité obdélné okénko. Dole nad mladším vstupem zvenčí zazděné kapsy po trámech nesoucích podlahu zrušené oratoře (?). Dole vpravo jednokřídlé svlakové dveře s nekrytým zavíracím mechanismem ve vstupu z věže na půdu nad lodí (pohled z podkroví kostela).

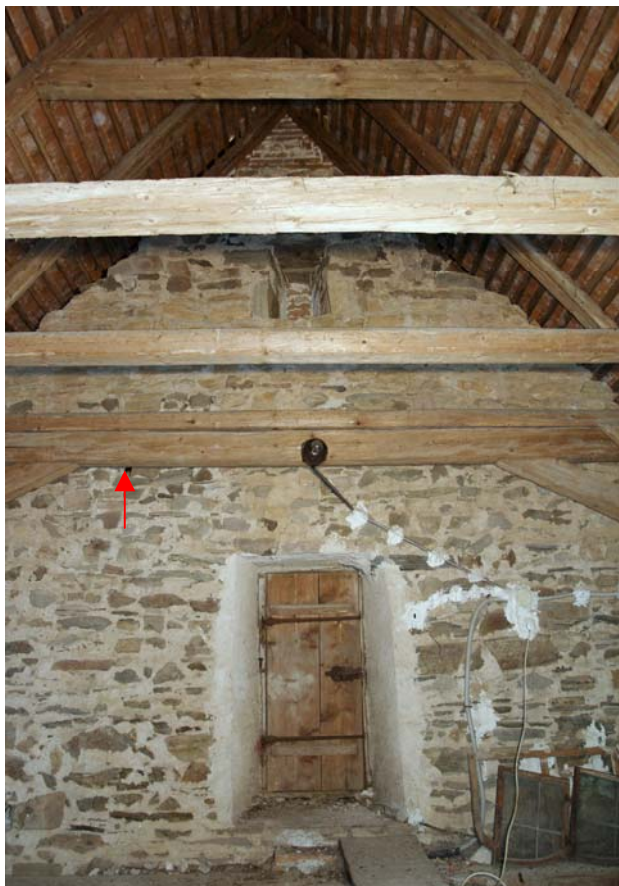
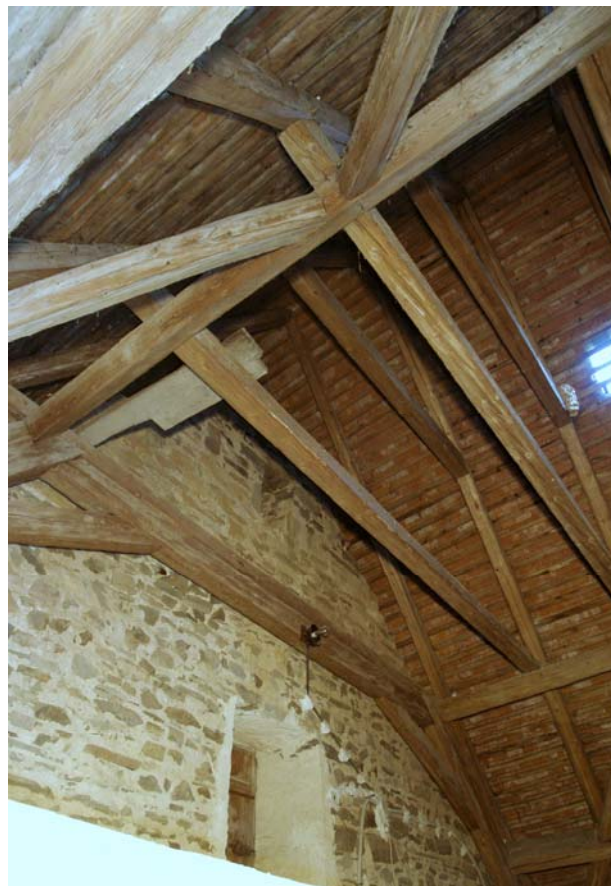
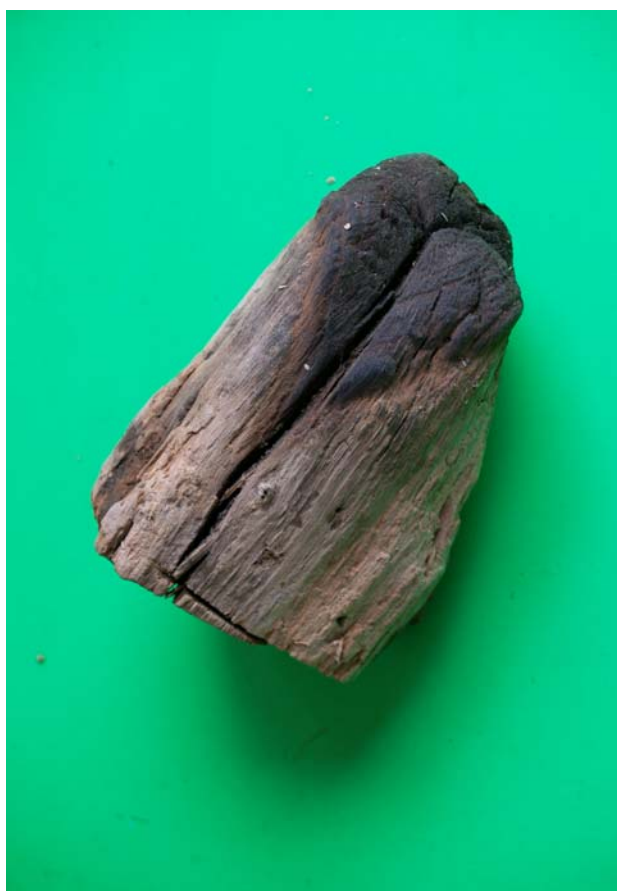
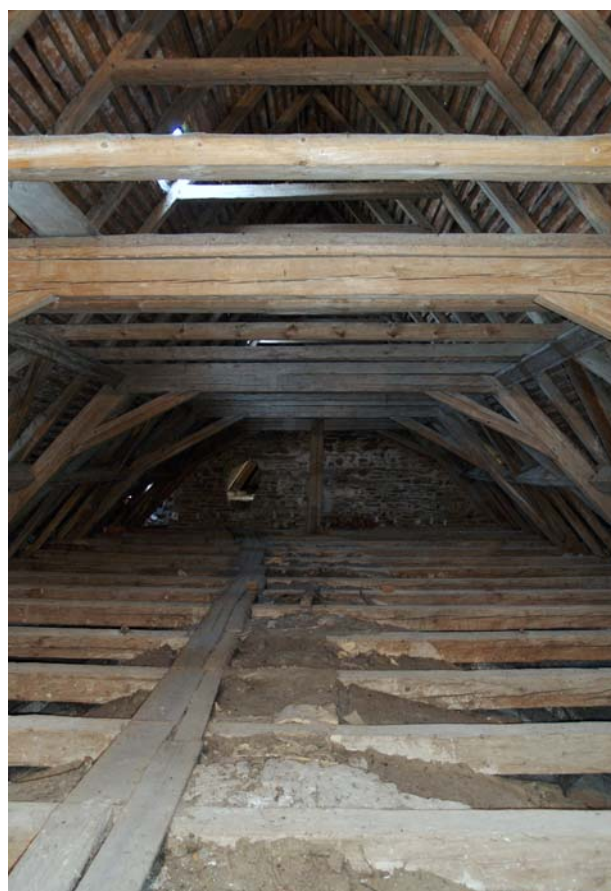
Interiéry. Půda. Krov lodi hambalkové soustavy s ležatými stolicemi v plných vazbách (dendrochronologická datace 1696 / 1697). Nahoře pohledy k západnímu štítu. Dole vpravo pohled k východnímu štítu. Vstup na půdu z věže i průchod východním štítem byly vybourány při mladších úpravách. Ze západního štítu byl odebrán řezaný vzorek z jediného zachovaného původního lešeňového kůlu (označeno šipkou), který se nepodařilo dendrochronologicky datovat. Dubový kůl byl na konci upálen (dole vlevo).

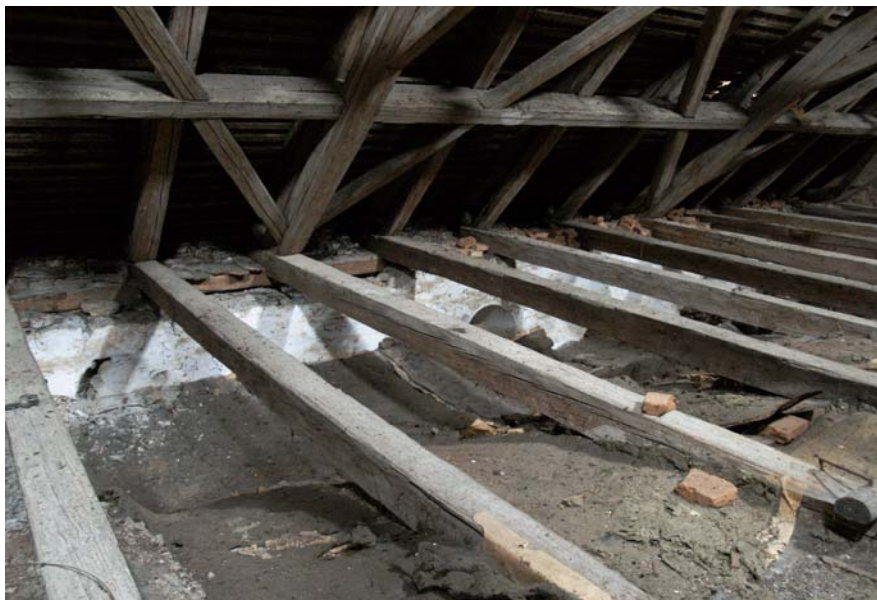
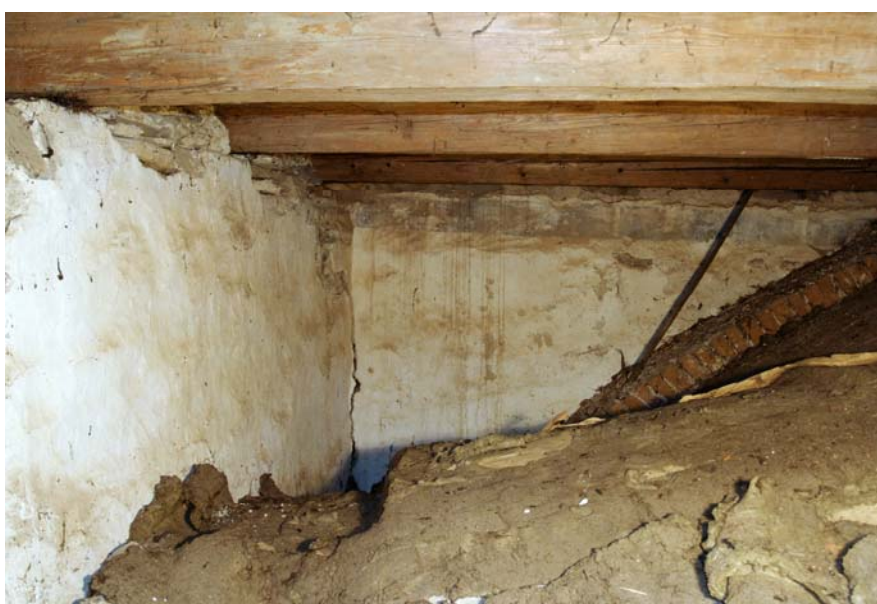
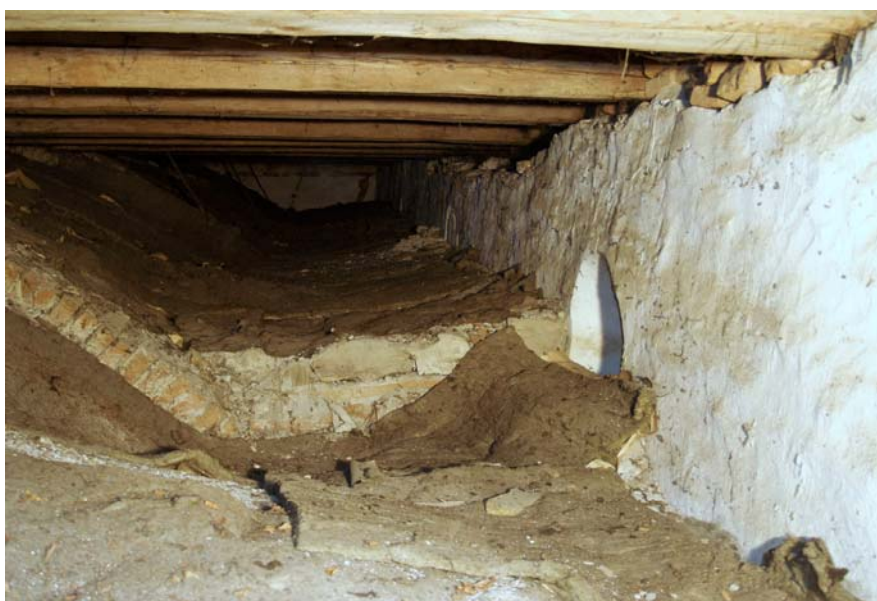
Interiéry. Půda nad lodí. Pohledy na jižní stěnu pozdně románské plochostropé lodi se zazděnými okny. Exteriér ani interiéř nejstarší stavby nebyl s výjimkou vnitřku chóru omítnutý. Dochovaná omítka je zřejmě gotického stáří. Pod původním stropem byl tmavý (černý ?) pás.

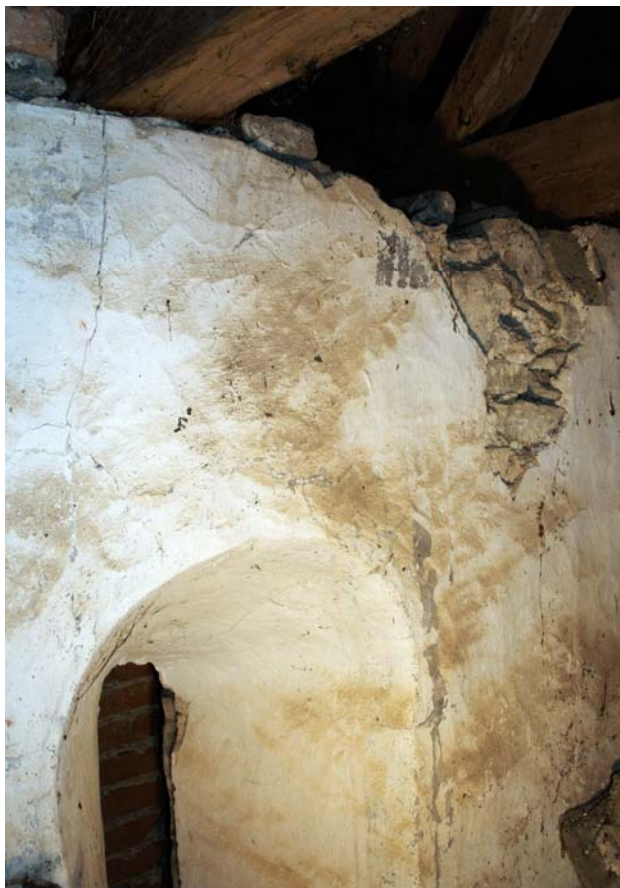
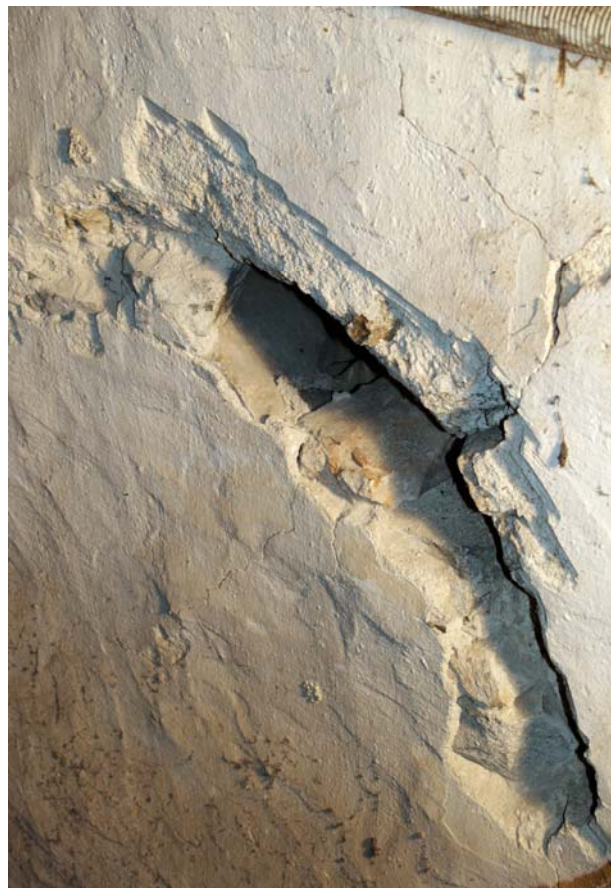
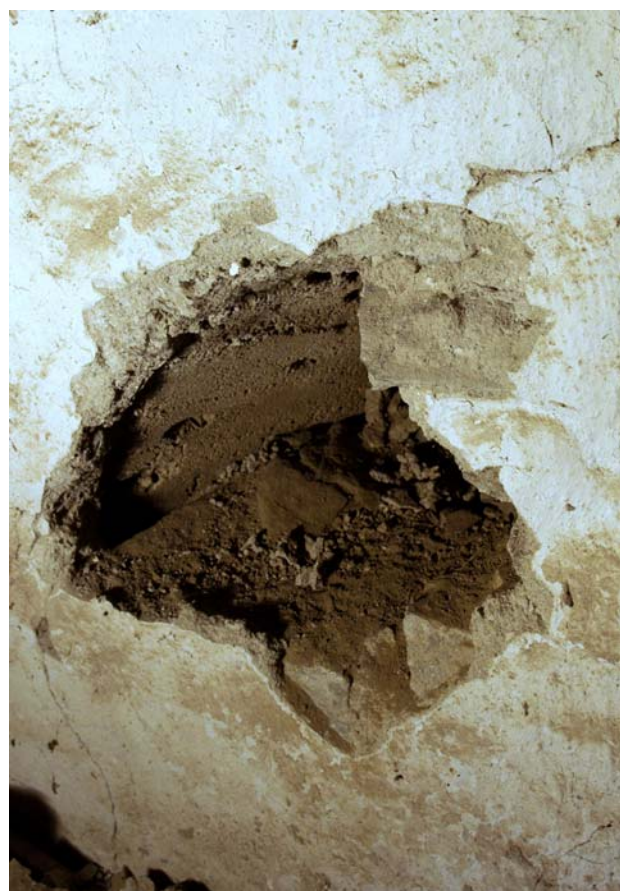
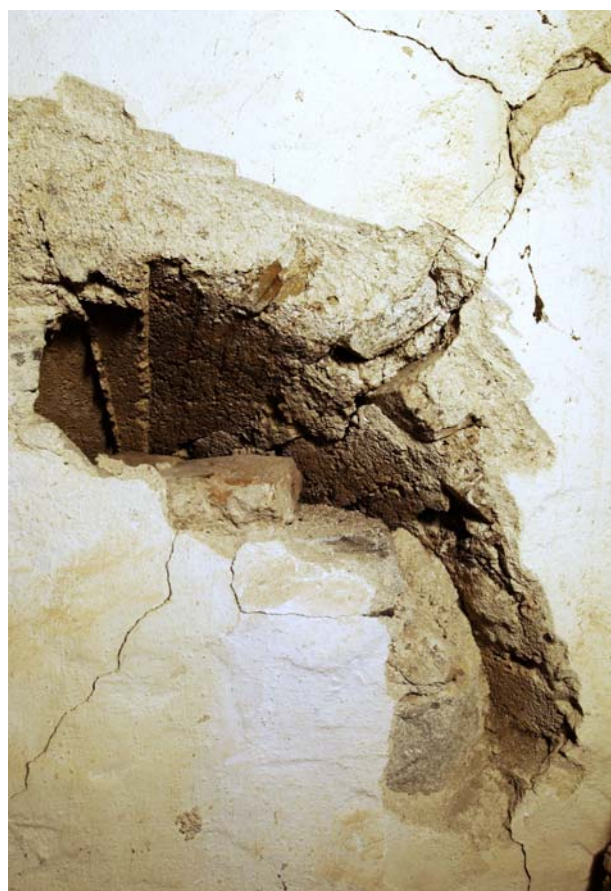
Interiéry. Půda nad lodí. Nahoře vlevo okno v jižní zdi. Nahoře vpravo a dole okna v severní zdi. Na záklenkách oken jsou otisky bednění, které nebyly nikdy překryté omítkou. Rezné lomové zdivo bylo omítnuto současně se zazdáním všech oken na severní straně lodi a jednoho okna v jižní zdi lodi.

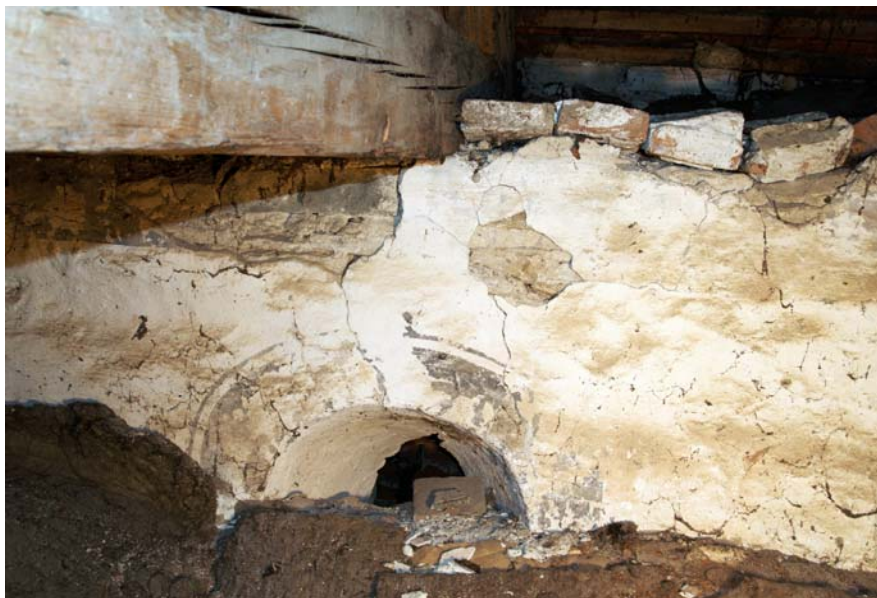
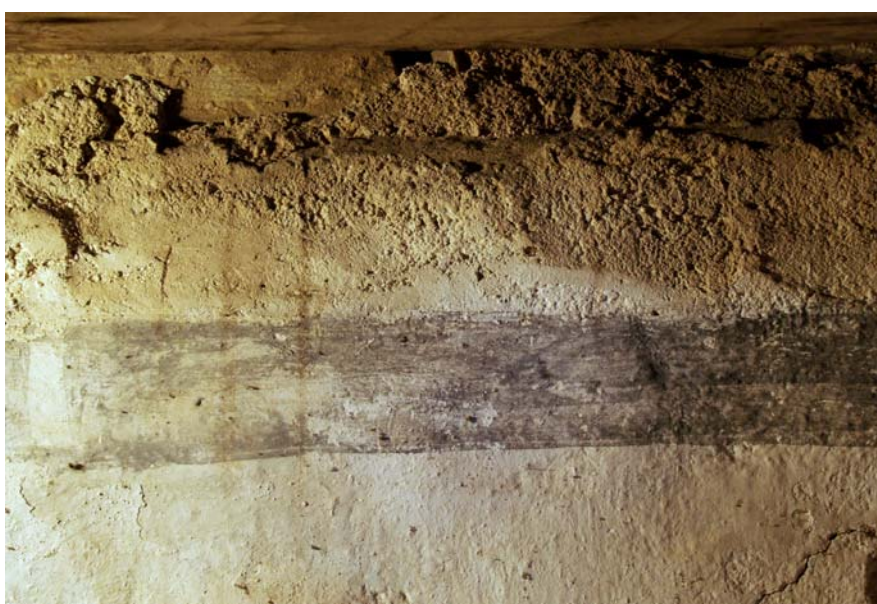
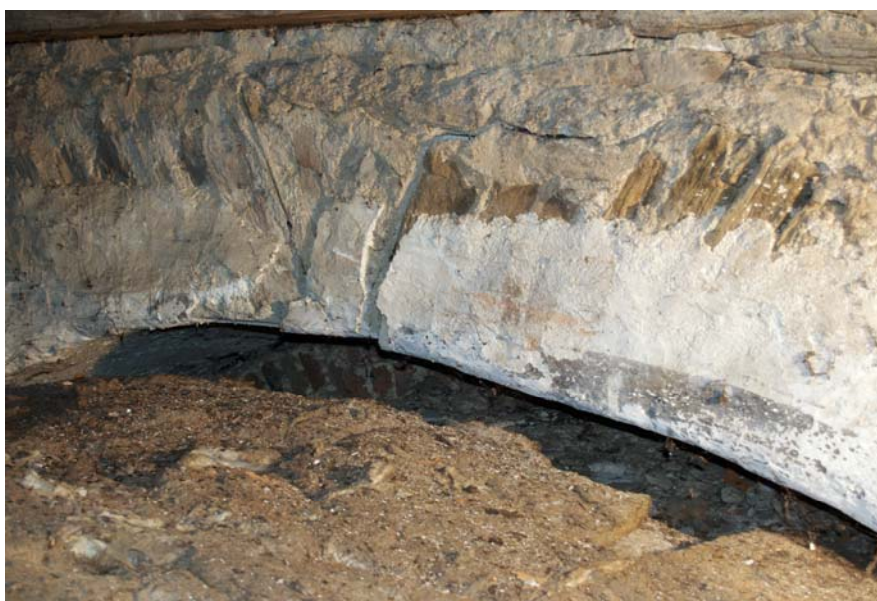
Interiéry. Půda nad lodí. Nahoře okno v jižní zdi s malovanou paspartou rámovanou linkou. Uprostřed detail okraje omítky na východním štítu ze strany lodi ve výši původního stropu. Dole pozdně románský triumfální oblouk ze strany půdy nad chórem.

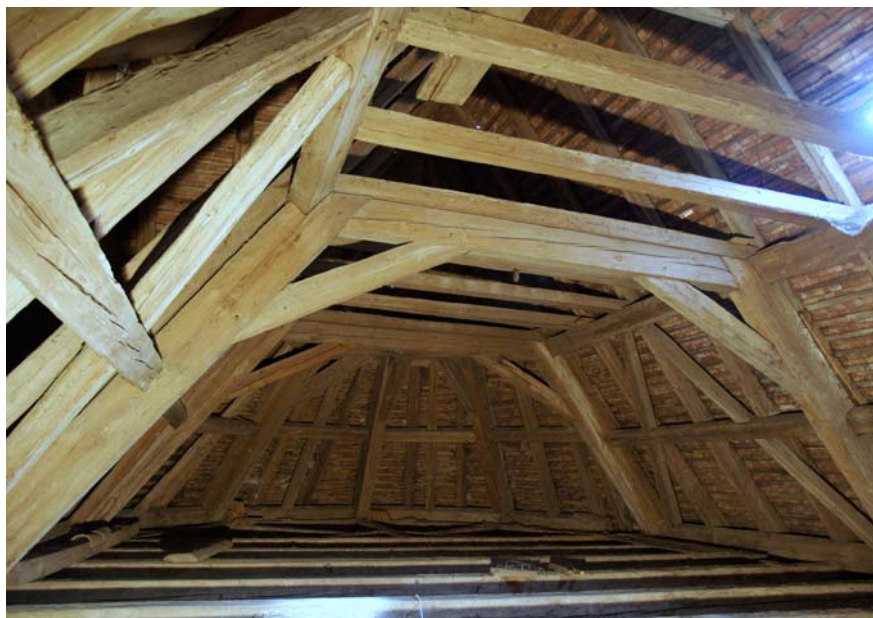
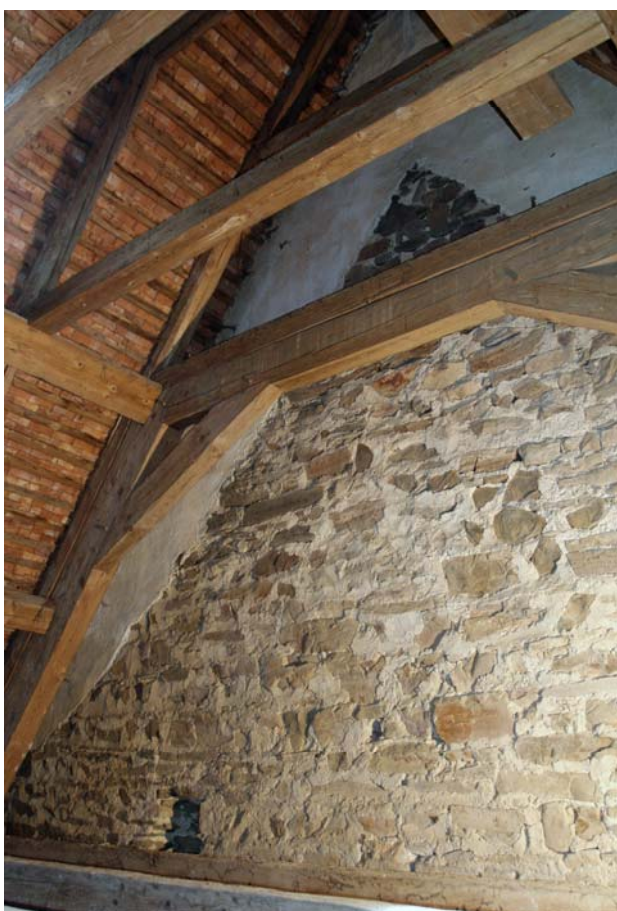
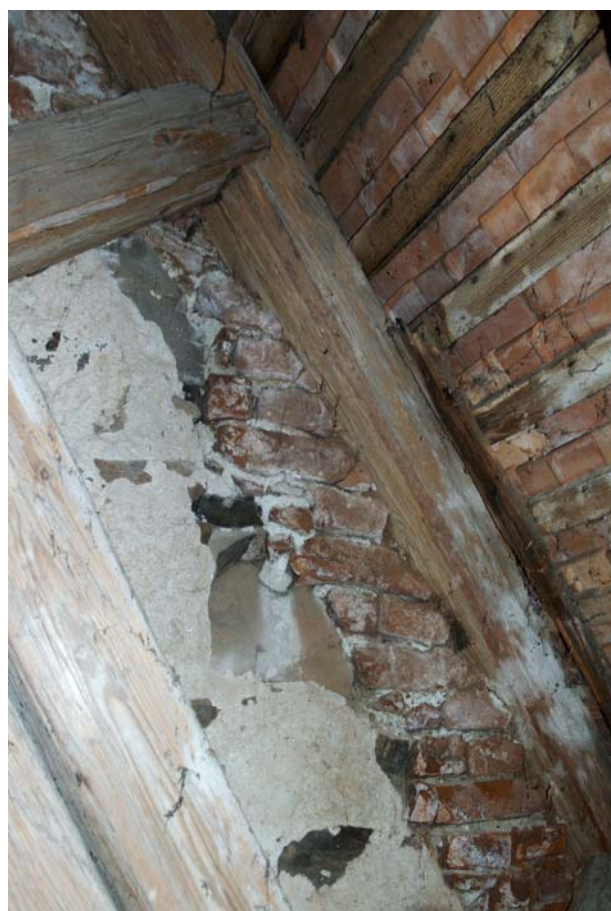
Interiéry. Půda. Krov chóru hambalkové soustavy s ležatými stolicemi v plných vazbách (dendrochronologická datace léto 1767 a snad 1769 / 1770). Dole vlevo otisk štítu starší barokní střechy z doby kolem 1712 / 1713 na pozdně románském východním štítě. Tvar a výška štítu se zřejmě příliš nelišila od středověkého stavu. Omítka nad otiskem je barokního stáří, utažená dřevěným hladítkem (*srov. přílohu 04*). Dole vpravo nadezdění štítu v souvislosti se zastřešením po roce 1767.

Podobně je konstruován krov nad chórem s tím rozdílem, že v konstrukci je i prahová vaznice pětibokého průřezu. Ve třech plných vazbách jsou ležaté stolice a jalové vazby jsou řazeny po třech. Vazné trámy jsou ve všech vazbách. Podobně jsou na krokách námětky. Nad apsidou jsou tři plné vazby vějířovitě uspořádány s užitím výměn na vnitřních koncích vazných trámů. Vazné trámy prázdných vazeb nahradila vždy dvě krátkata čepovaná do výměn řazených po obvodu závěru. Krov závěru je usazen na trámovém věnci položeném na koruně zdiva. Tento věnec s dochovaným krovem nesouvisí a podle směřování trámu na severní straně apsidy přináležel k nedochované starší konstrukci. Na konci trámu je výřez pro plátový spoj.

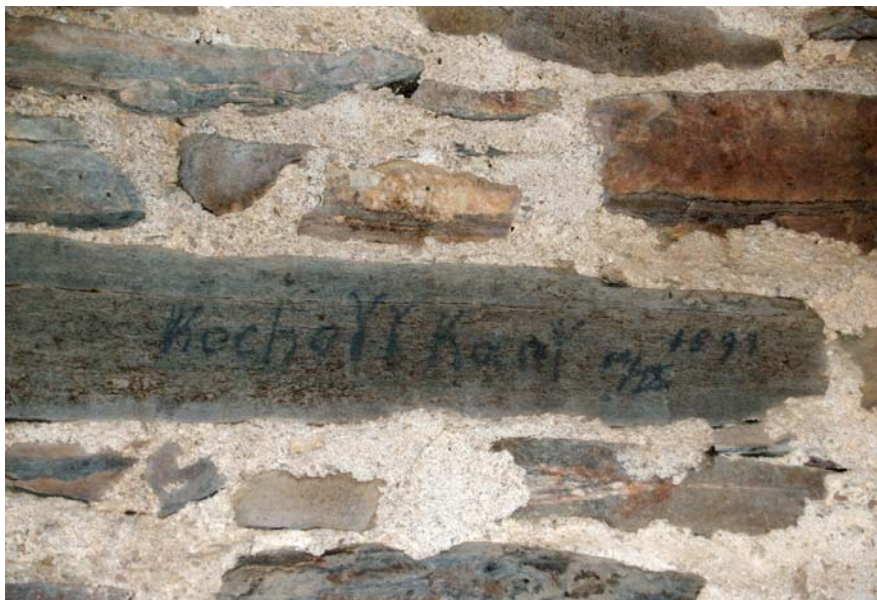
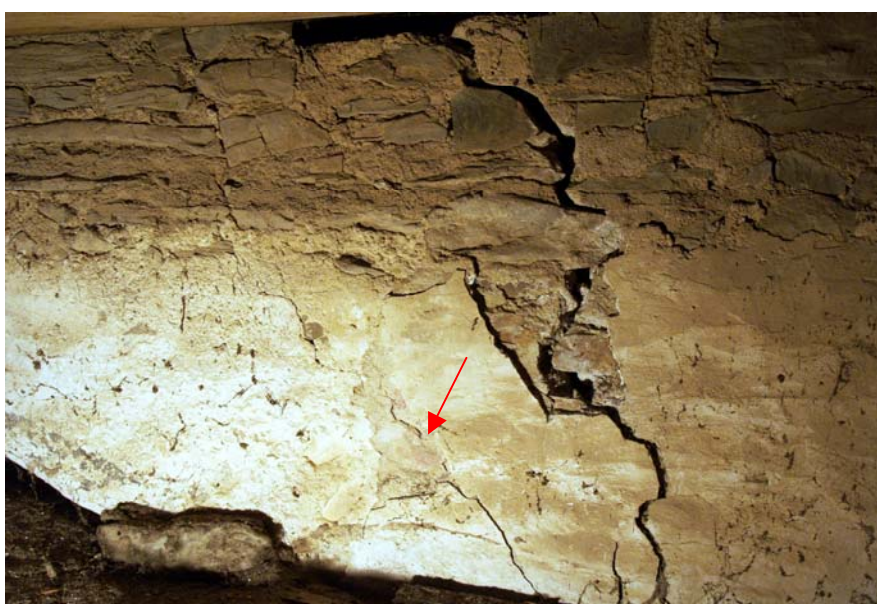
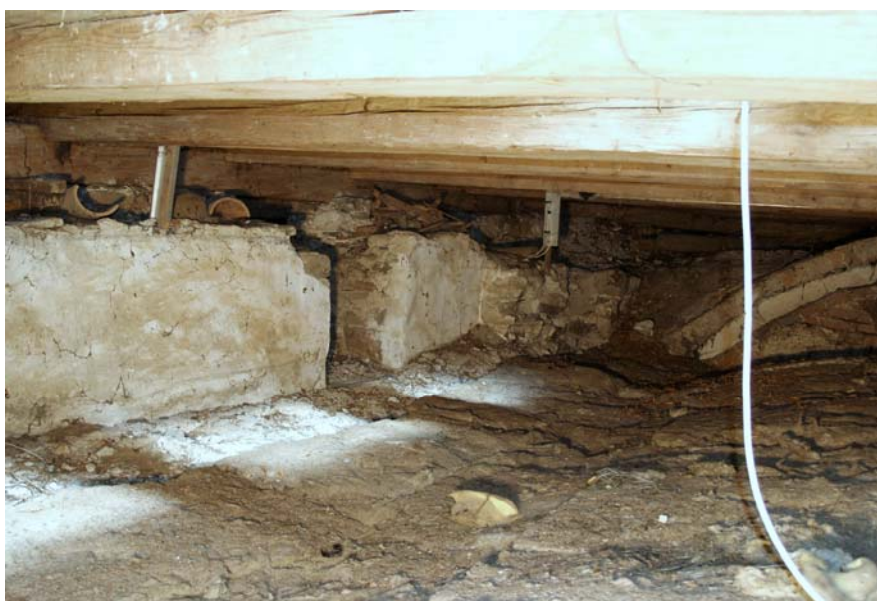
Interiéry. Půda nad chórem. Nahoře nápis uhlem na východním štítu s datem 14. 9. 1897. Uprostřed omítka na severní straně triumfálního oblouku se stopami červeného nátěru. Dole pohled na severní stěnu chóru s otvorem průlezu do podkroví sakristie.

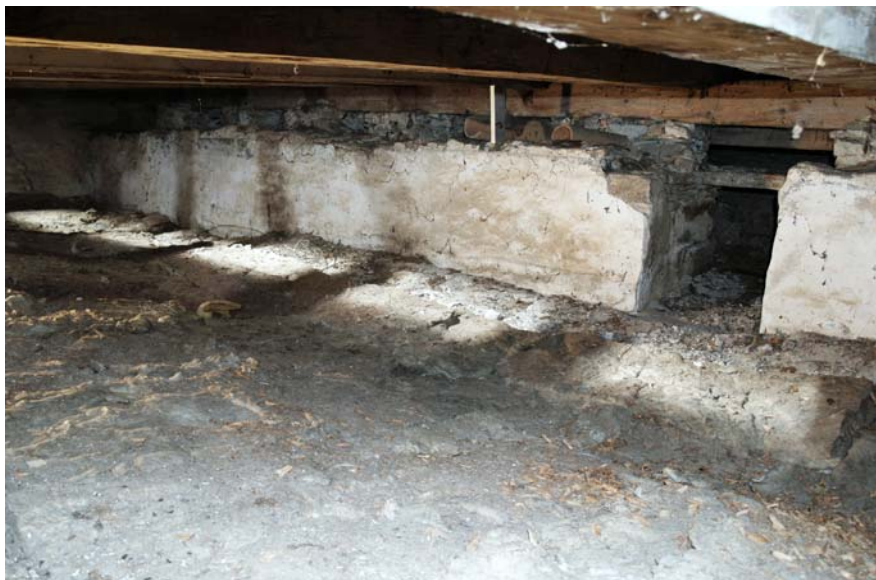
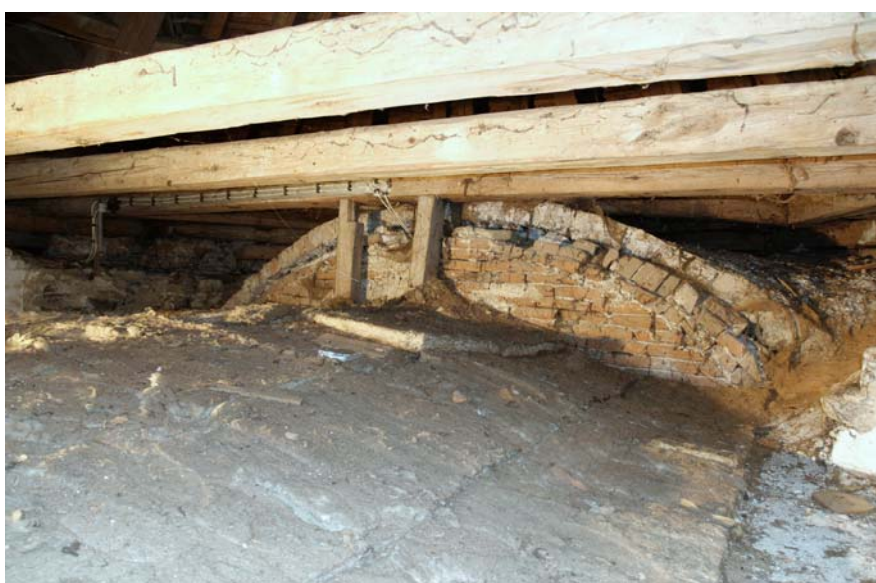
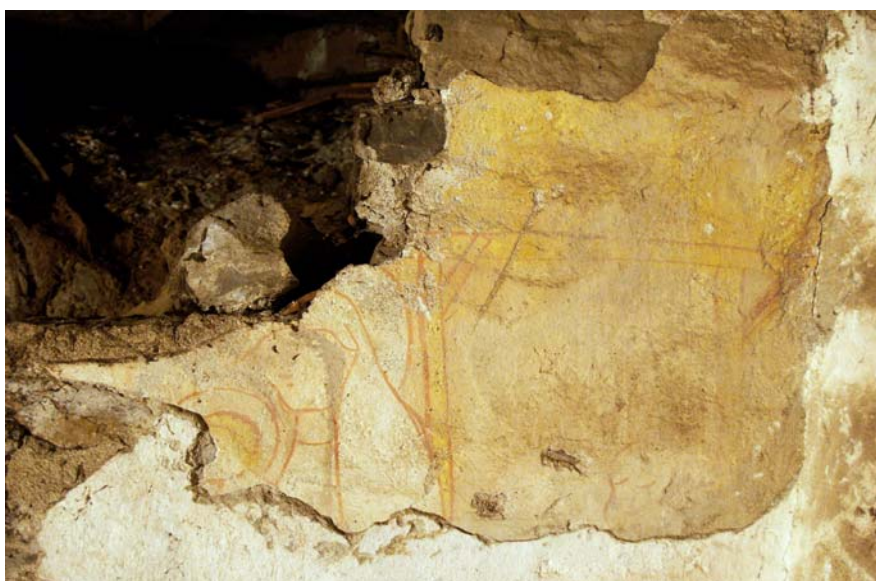
Interiéry. Půda nad chórem. Nahoře pohled na severní stěnu. Uprostřed čelo gotické žebrové klenby apsidy s barokní cihelnou dozdívkou. Dole fragment scény Narození Krista na primární vrstvě omítky na východní stěně chóru (u JV koutu). Podle předpokladu byl na stěnách pozdně románského chóru proveden celý mariánský cyklus. Fresku překryla gotická omítka.

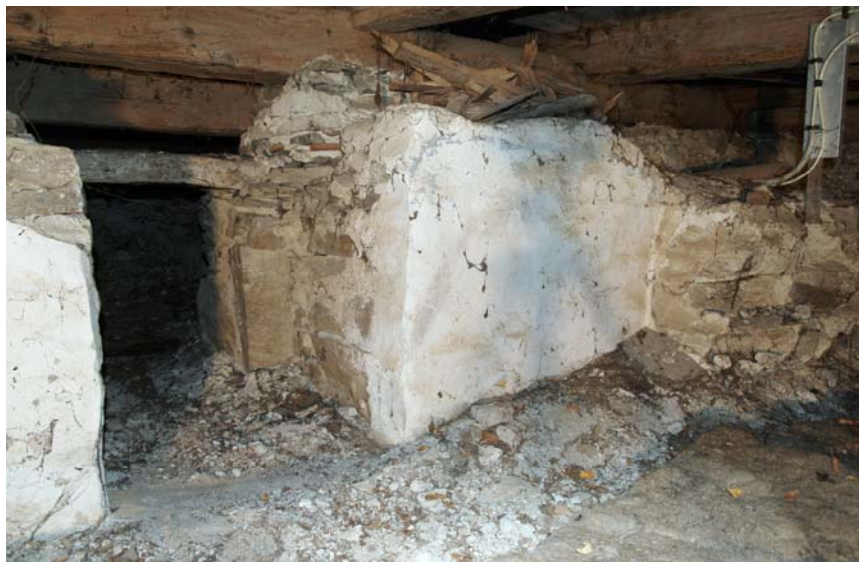
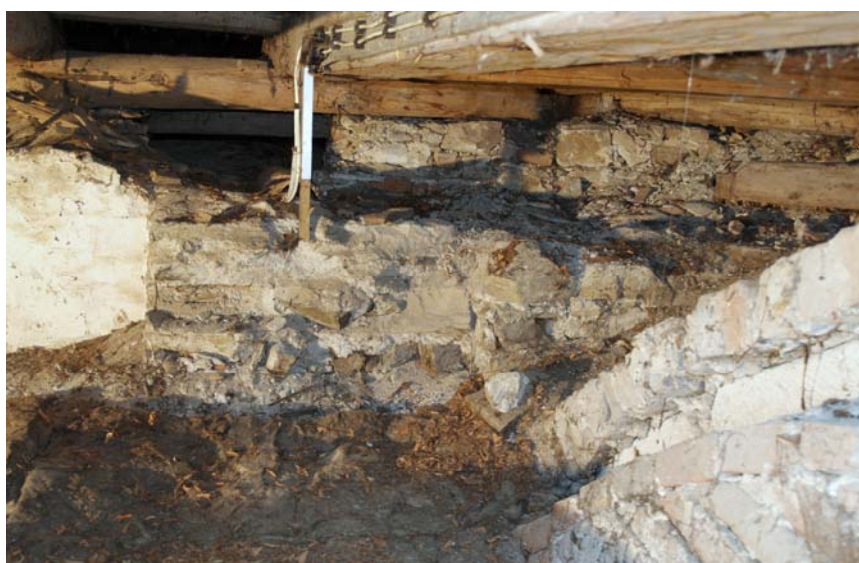
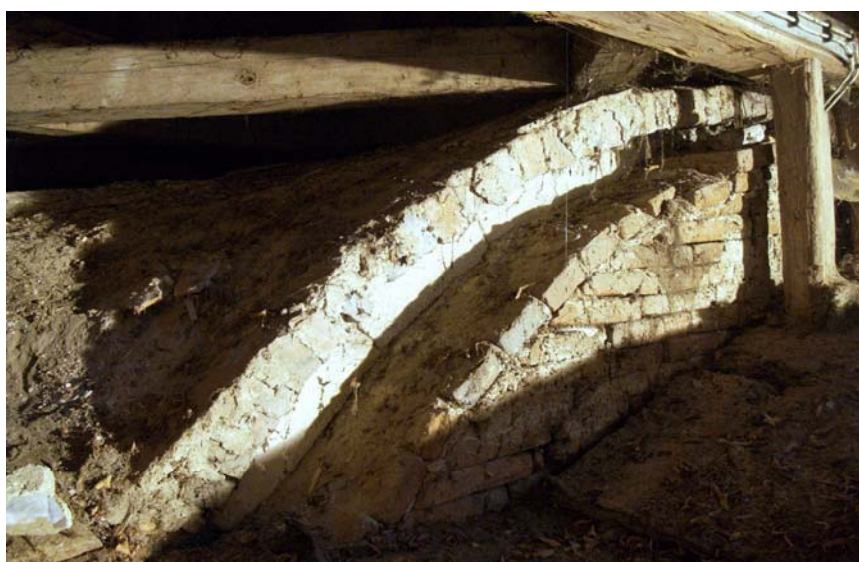
Interiéry. Půda nad chórem. Nahoře detail průlezu v severní stěně chóru nad klenbu sakristie. Průlez se nacházel pod původním stropem chóru. Uprostřed odbouraná východní zeď chóru, který byl dodatečně ukončen apsidou. Dole meziklenební žebro apsidy nad barokní klenbou chóru. Čelo klenby nad žebrem z krinoidového vápence je vyzděno z gotických buchet (12 x 8 – 9 x 25 cm).
