## **Kostel Nanebevzetí P. Marie ve Vranově nad Dyjí**

### ***Stavebněhistorický průzkum***

BRNO, říjen 2009

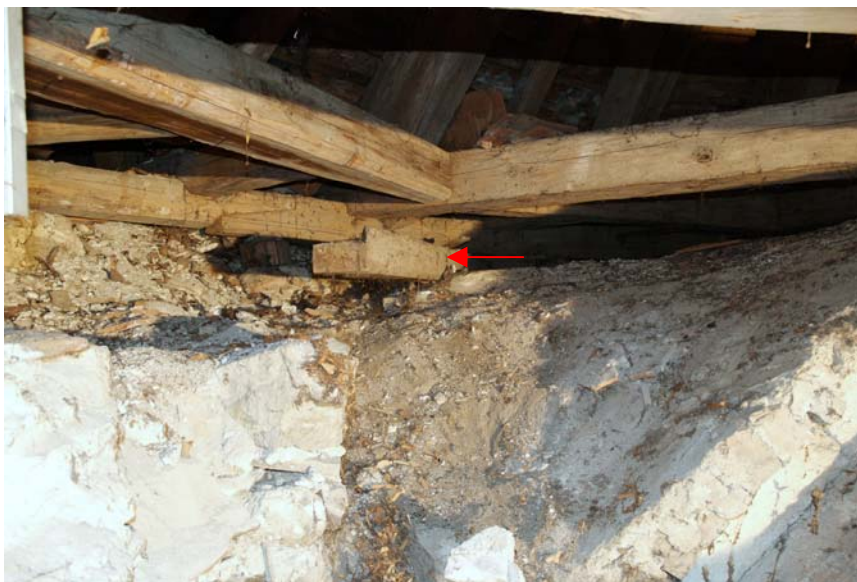
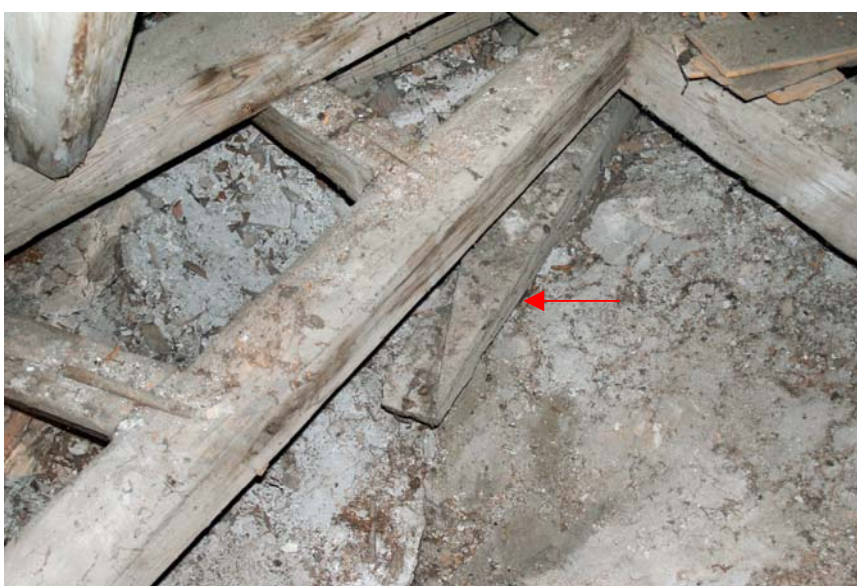
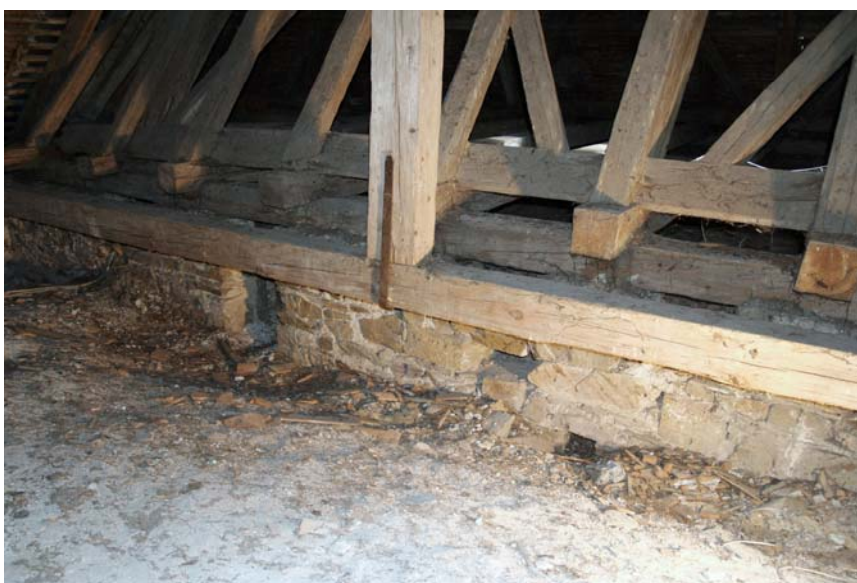
Interiéry. Půda nad apsidou a sakristií. Nahoře a uprostřed torzo staršího trámového věnce nad závěrem kostela. Z označeného trámu odebrán řezaný vzorek (dendrochronologická datace 1712 / 1713). Dole pohled na severní zeď chóru z půdy nad sakristií. Vpravo (západně) od průlezu větší otvor neznámé funkce a nad klenbou trámová kapsa.

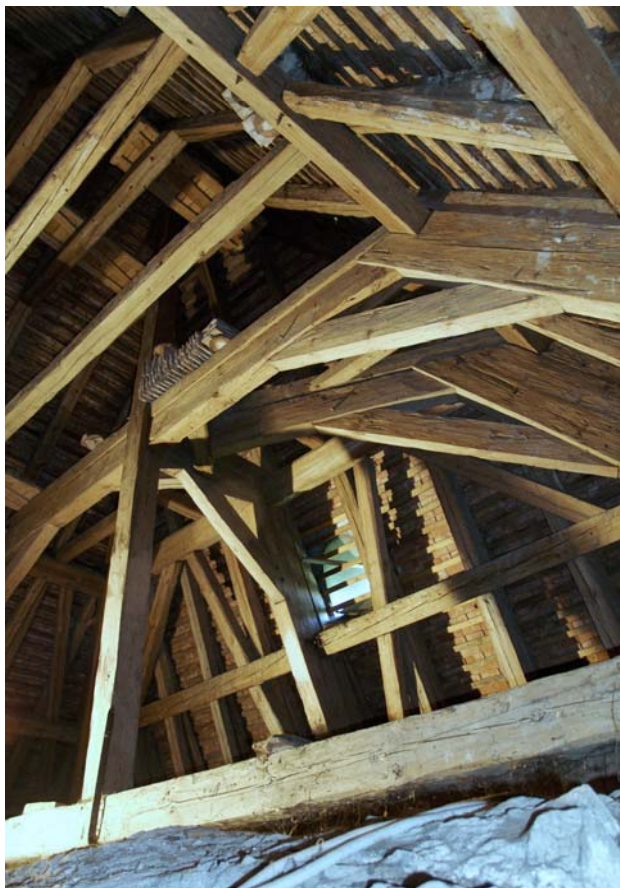
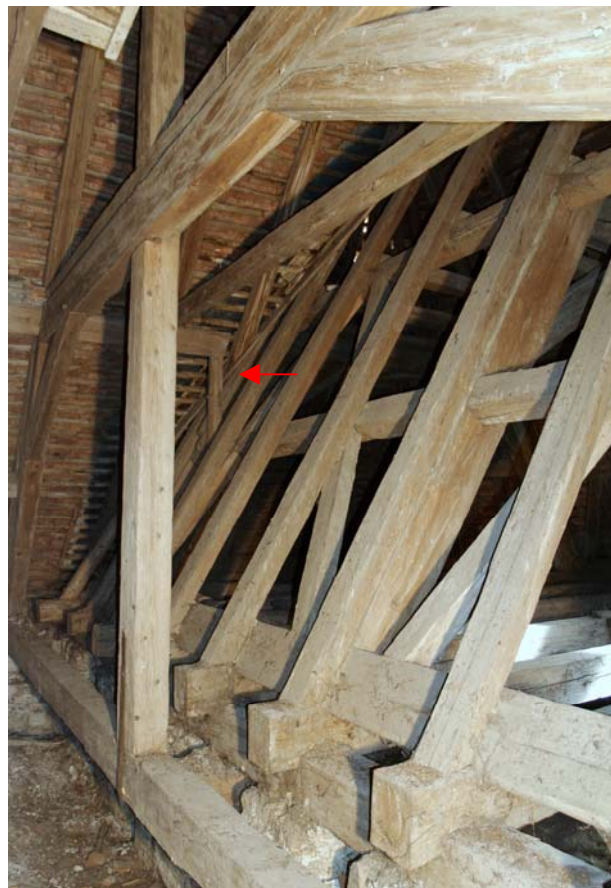
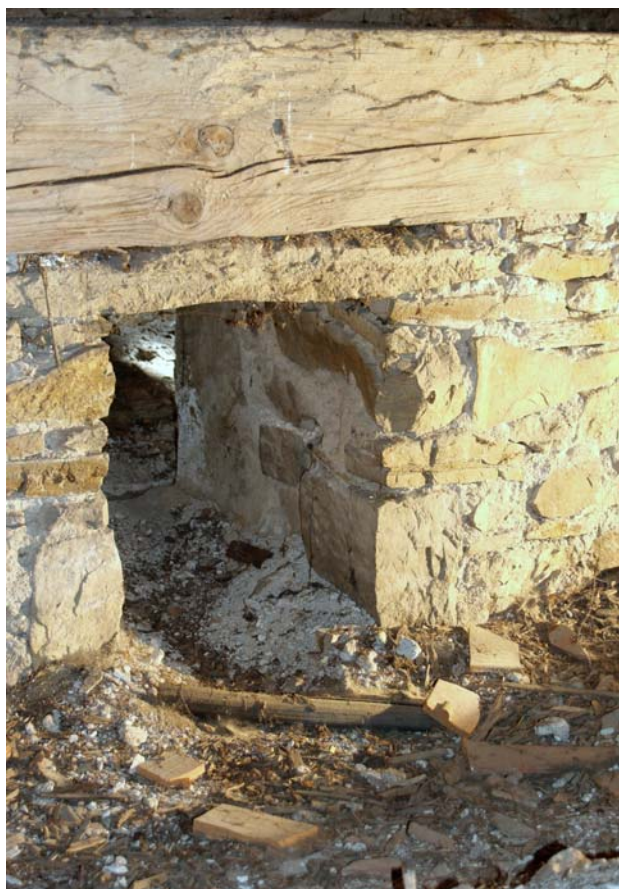
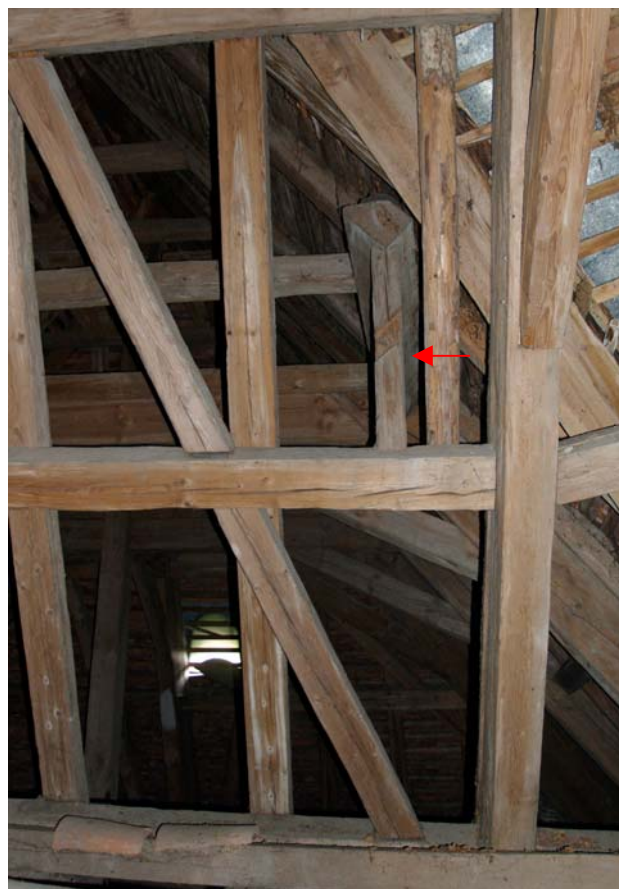
Interiéry. Krov sakristie. Krov hambalkové soustavy s ležatými stolicemi v plných vazbách je konstrukčně spojený s krovem nad chórem. Vyznačen druhotně užitý prvek ze staršího barokního krovu (dendrochronologická datace 1701+). Dole vlevo detail průřezu z chóru nad klenbu sakristie ze strany sakristie.

Sedlová střecha sakristie je na severní straně zvalbena. Střechu vynáší rovněž krov hambalkové soustavy o dvou úrovních hambalků s ležatými stolicemi ve dvou podélných vazbách a jedné příčné vazbě. Stolice jsou spojeny pětibokou prahovou a horní vaznicí a středovou vaznicí hranolového průřezu. Mezi rozpěry a šikmé sloupky stolic jsou čepovány pásky. V rovině střechy je provedeno podélné zavětrování šikmými vzpěrami. V podélných vazbách jsou věšáky v podobě sloupků umístěných pod hřebenem střechy. Paty věšáků jsou přepásány s vaznými trámy železnými třmeny.

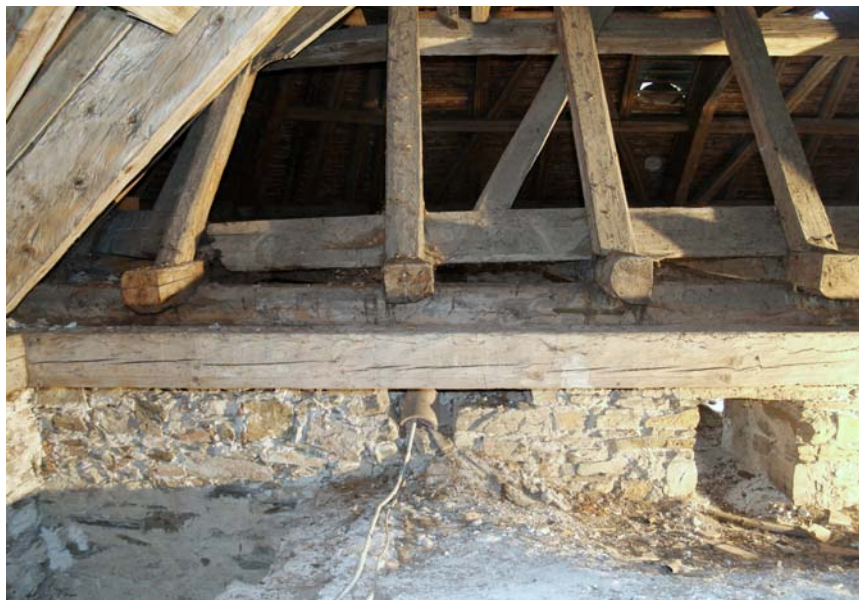
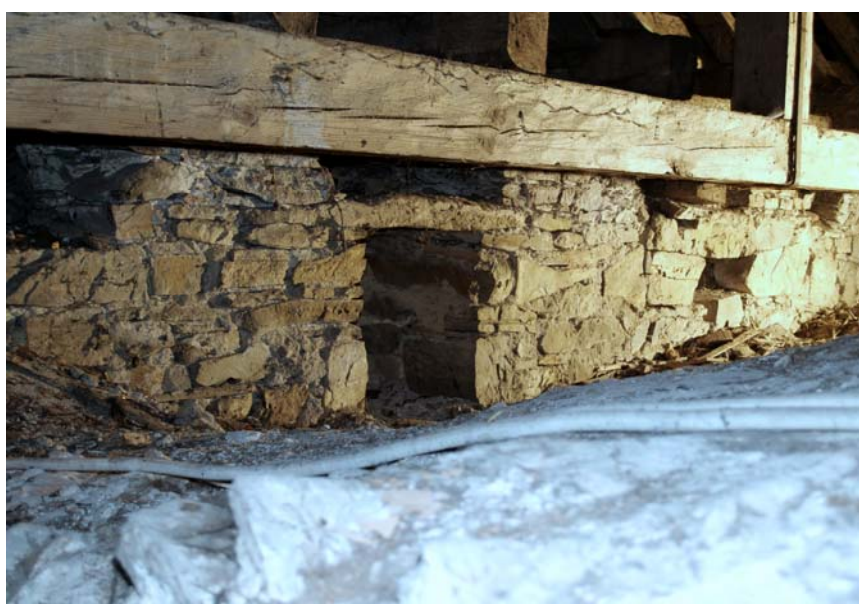
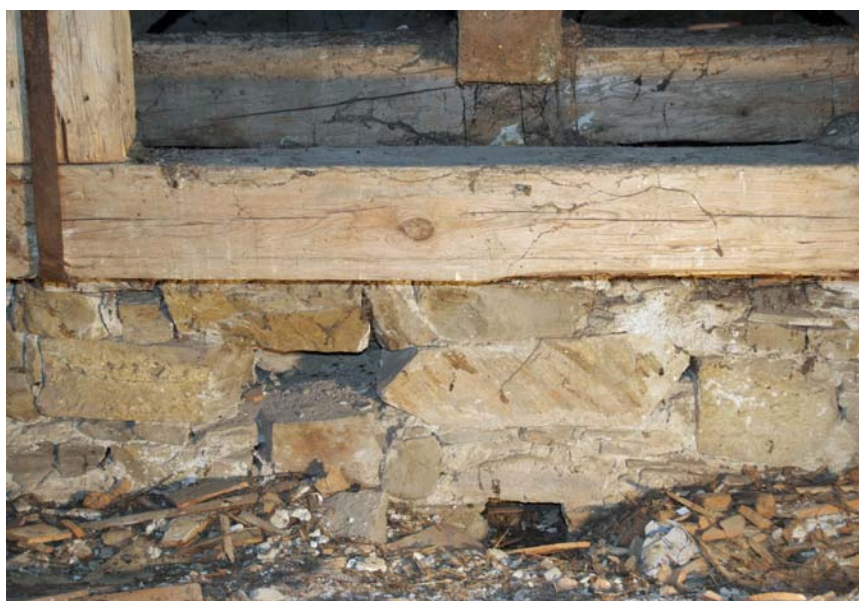
Interiéry. Půda nad sakristií. Severní zeď chóru ze strany sakristie. Nahoře pohled na východní část vlevo od průlezu. Trámová kapsa dole se nachází pod úrovní vrcholnice valené klenby sakristie.

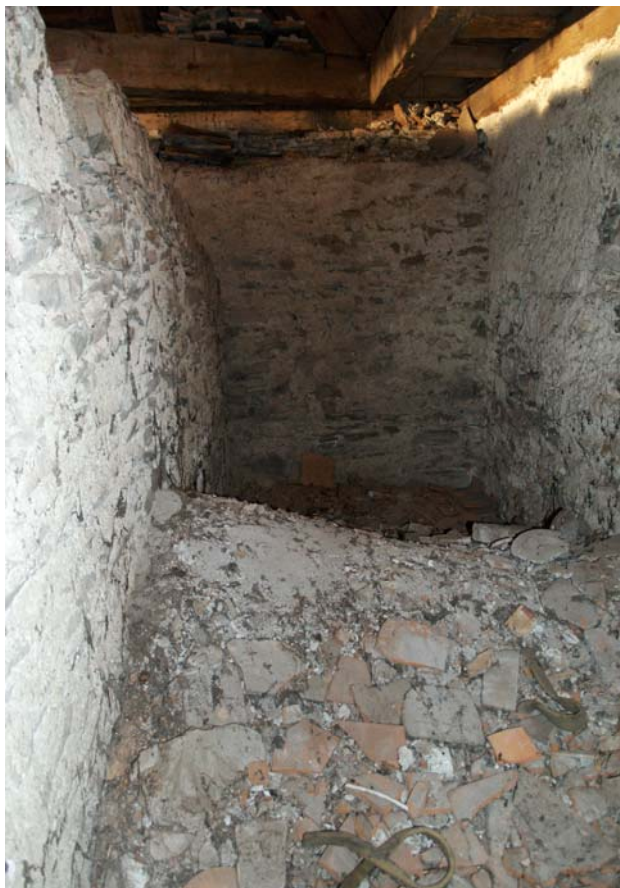
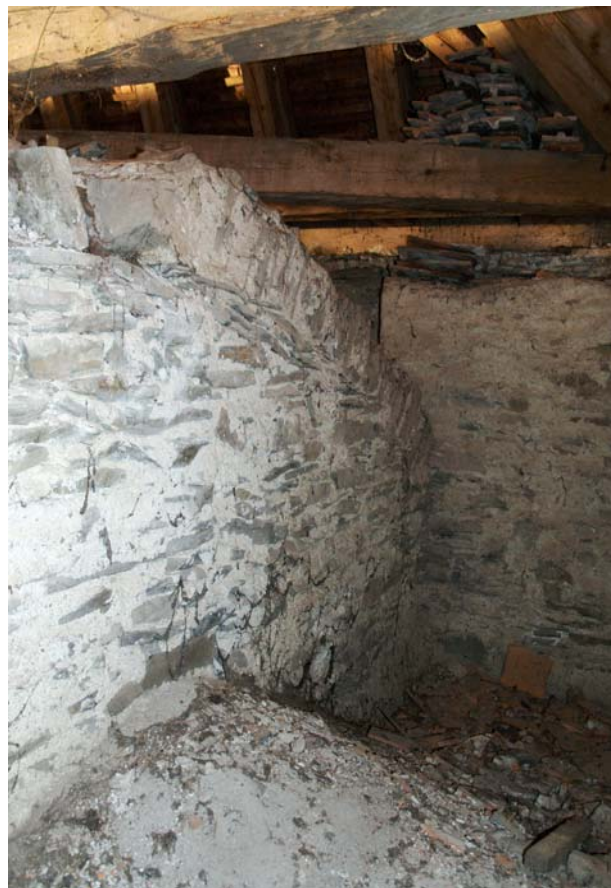
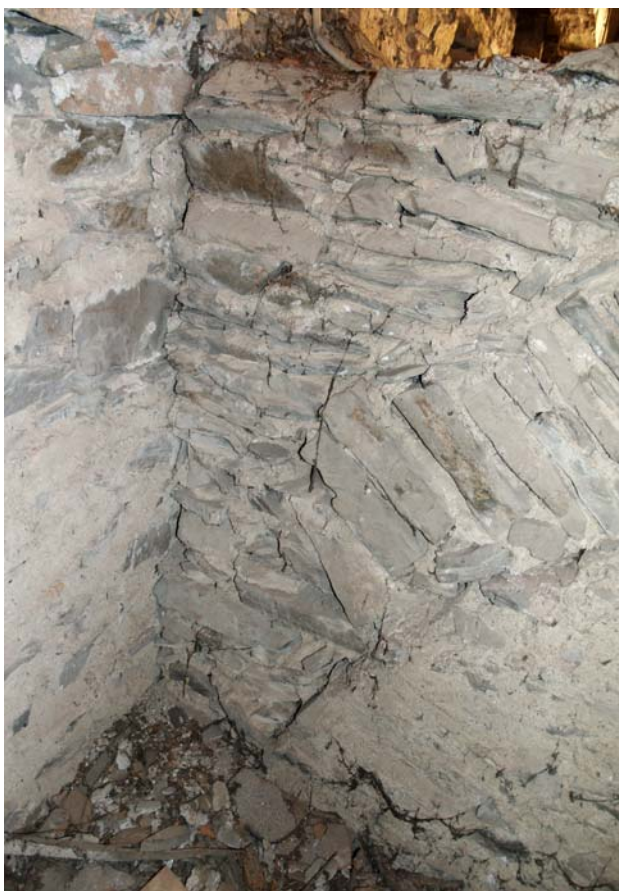
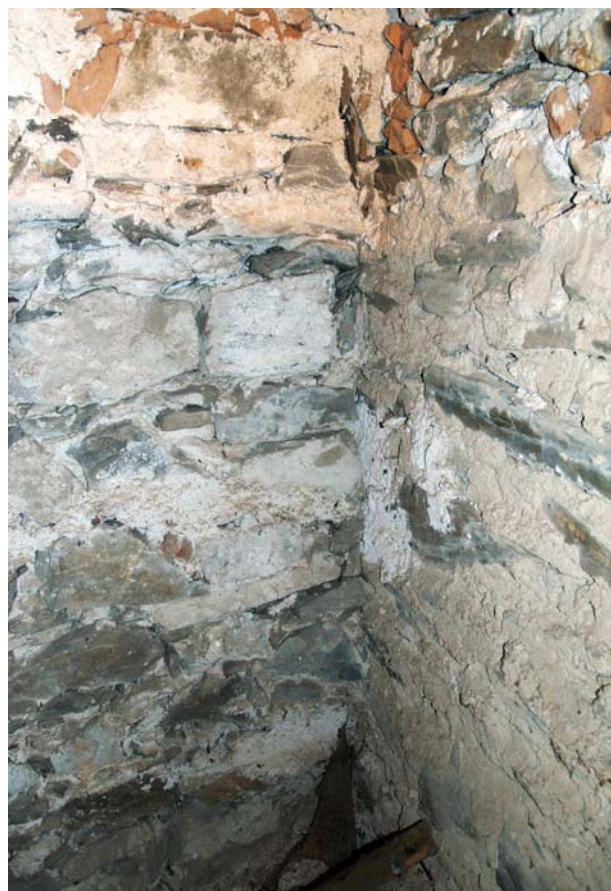
Interiéry. Půda nad sakristií. Na východní straně sakristie je sklenutý nízko spuštěný široký hrotitý pas. Čelo vyšší valené klenby je u pasu vyzděno z lomového zdiva. Dozdívka nad patou pasu není provázána se severní společnou zdí chóru a sakristie (dole vlevo). Východní zeď sakristie je v koutech oddělena od podélných zdí spárami v celé viditelné výšce. Provázána je pouze dozděna koruna zdiva s cihlami. Dole vpravo pohled do JV koutu.

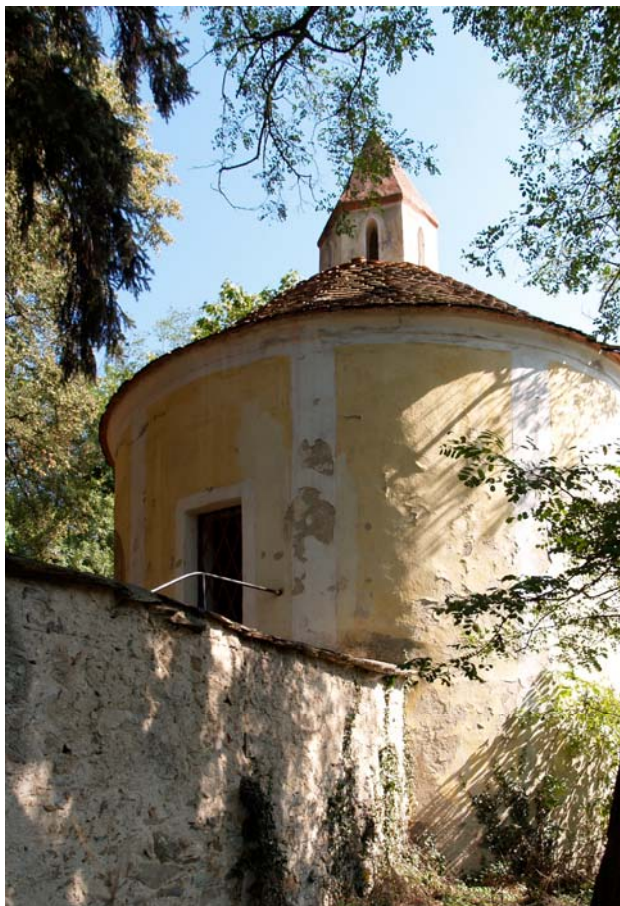
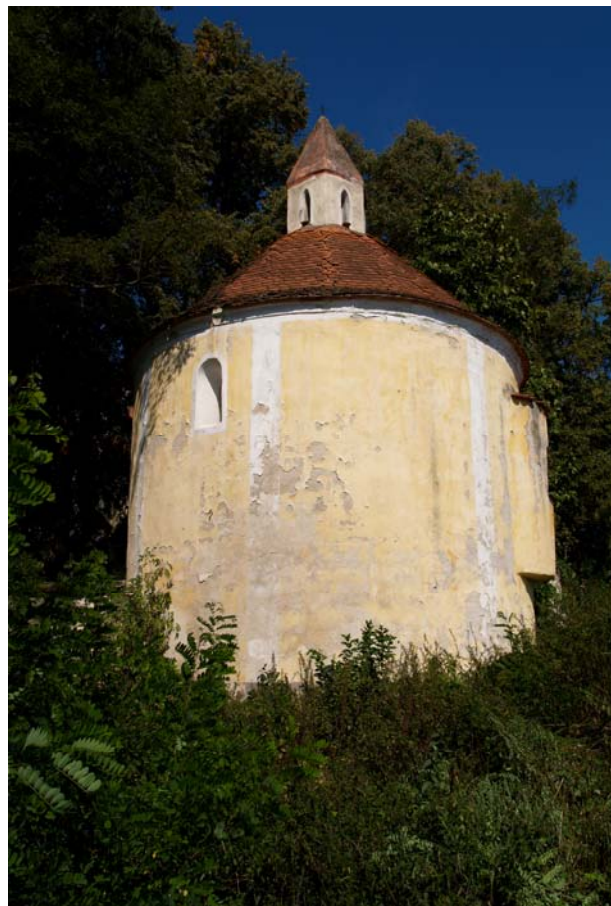
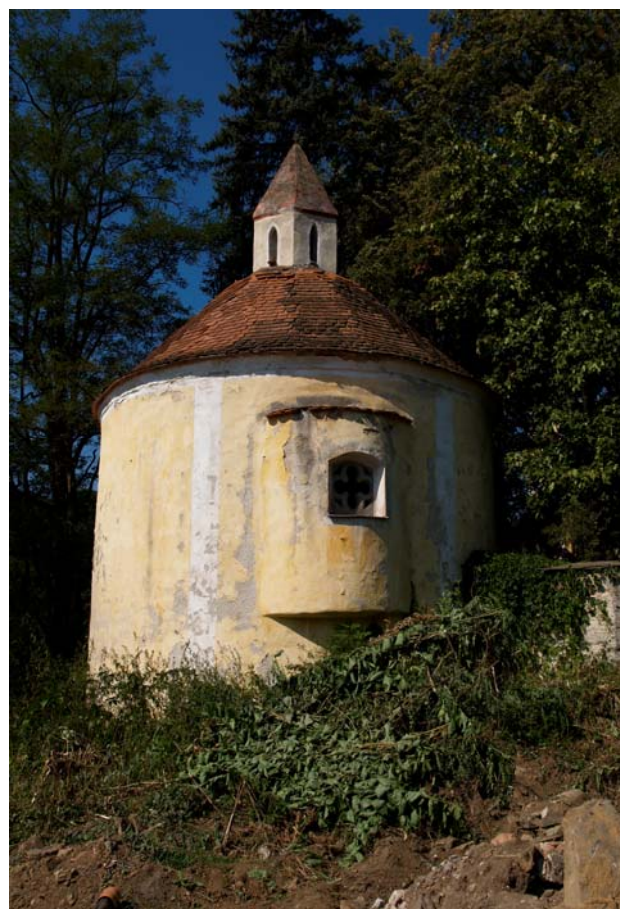
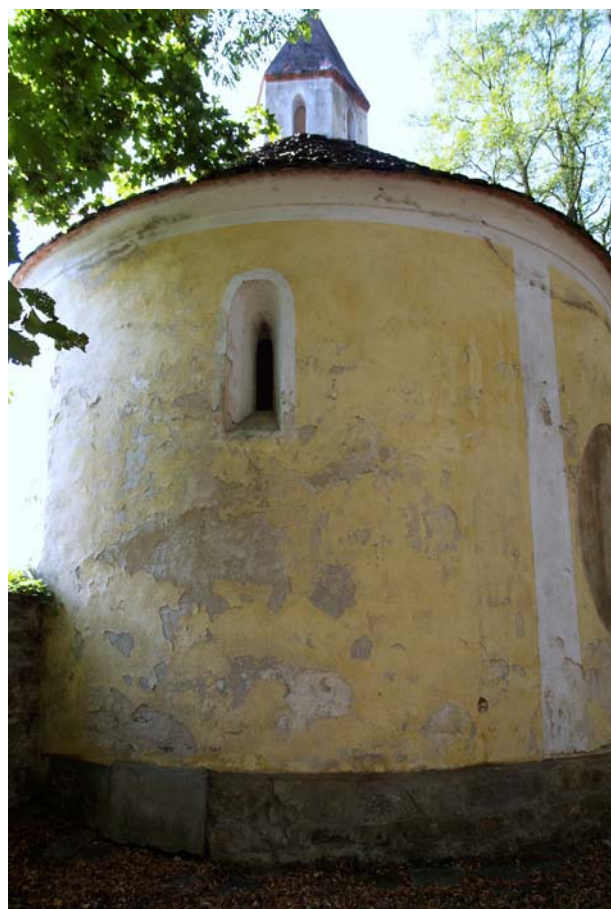
Karner neznámého původního zasvěcení v koutě bývalého hřbitova. Průčelí s hrotitými okénky a arkýřovitou apsidou. Kružba v apsidě mohla být osazena dodatečně (*srov. přílohu 21*). Dle kostelních účtů byla hřbitovní zeď postavena v letech 1781 – 1782. Dole vpravo při patě průčelí zazděný vhazovací otvor do spodního podlaží s osáriem.

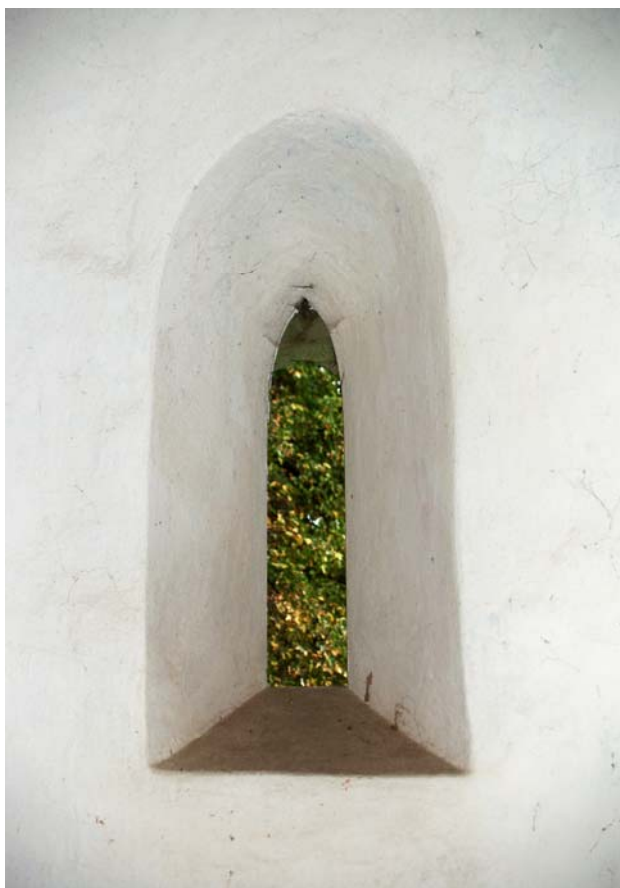
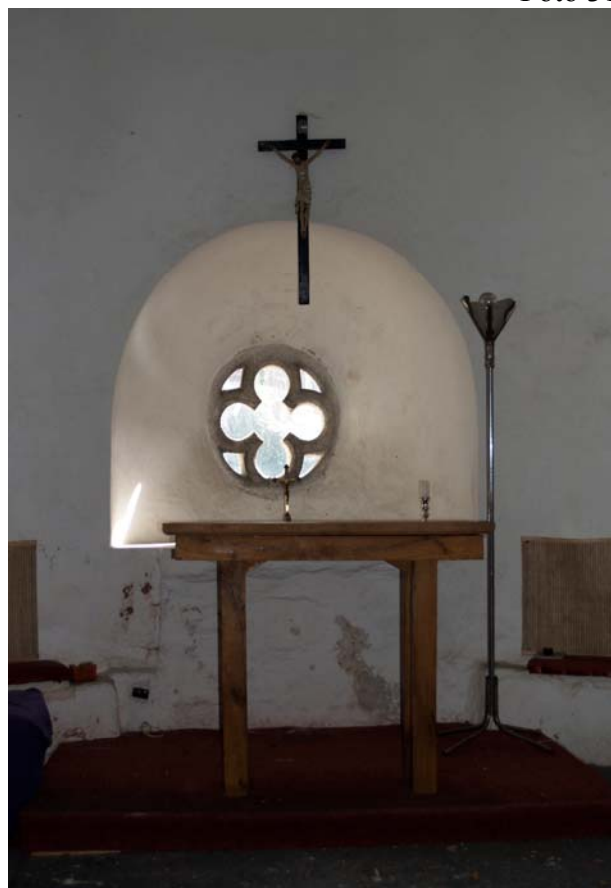
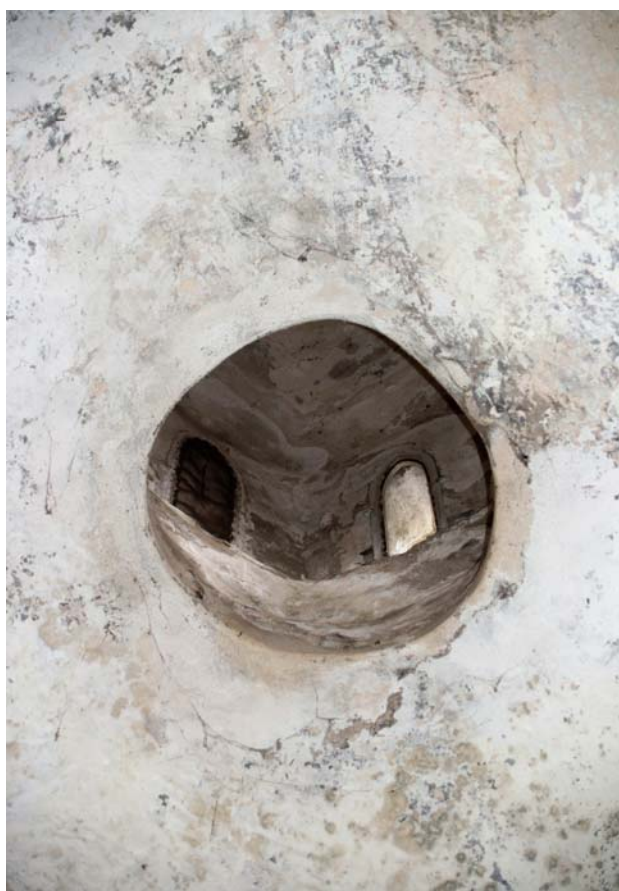
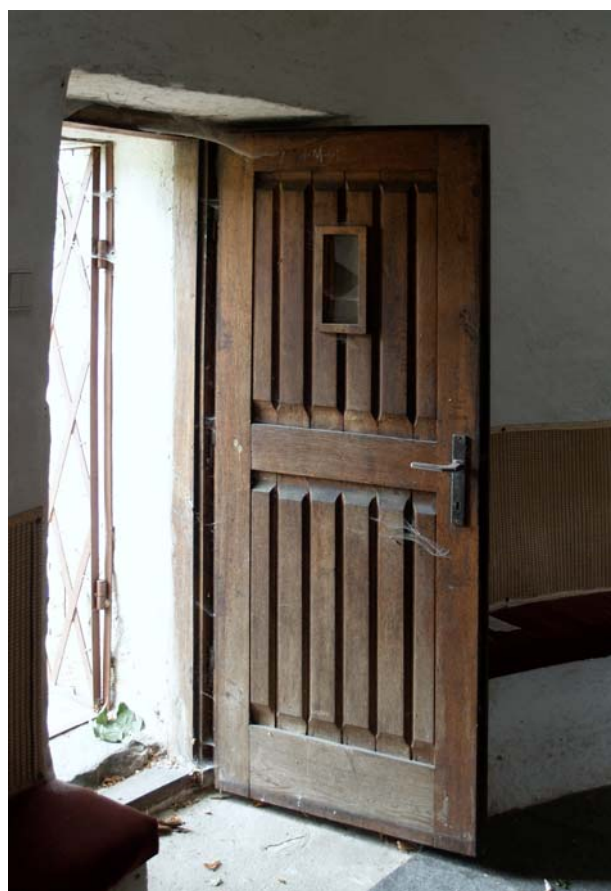
Karner. Interiér. Stav po opravě v roce 1976. Dole vlevo pohled do zděné lucerny. Dole vpravo novodobé vstupní dveře.
